## 職災實錄

<<主題：模板支撐未依規定搭設，致灌漿時倒塌造成勞工墜落受傷>>

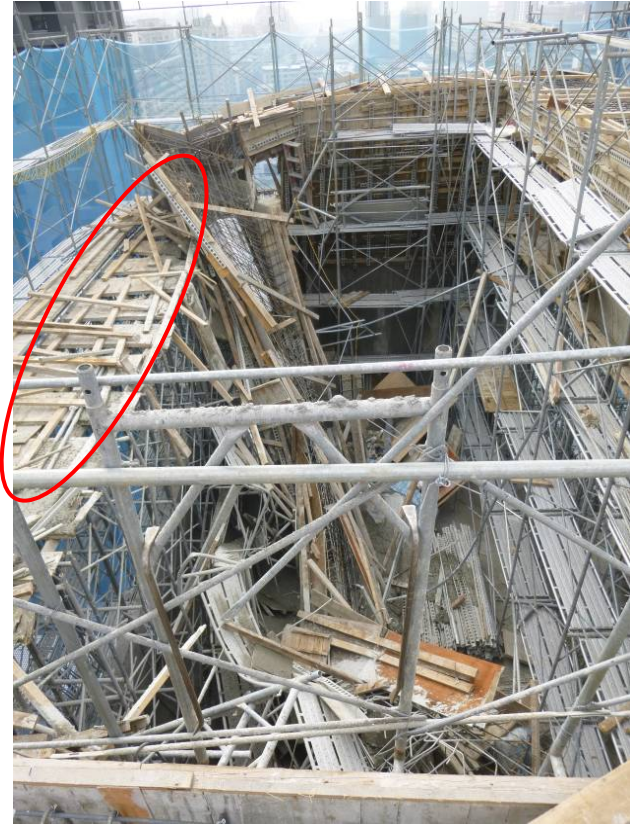
2月24日上午11時30分許，新莊區某工地正進行屋頂造型樑灌漿作業，事發當時勞工周○忠（男性，40歲）、朱○平（男性，46歲）、呂○鴻（男性，34歲）、藤○○樹（日籍，男性，33歲）及周○來（男性，55歲）於造型樑上從事巡檢及鋼筋保護層調整作業，過程中因當作模板支撐的鋼管施工架（高度約6.8公尺）未符合國家標準，且未依規定設置交叉斜撐材，加上於灌漿前未再行檢視模板支撐構件的安全性，導致灌漿時該鋼管施工架無法承受混凝土重量而發生倒塌，造成上述5人因來不及逃脫而墜落地面。

說明：意外發生現場照片。（紅色圓圈處為原屋頂造型樑組立位置，其右側為倒塌後之鋼管施工架與模板）

- 1.雇主對於鋼管施工架之設置，其使用之鋼材等金屬材料及構架方式，應符合國家標準 CNS 4750 鋼管施工架之規定或具有同等以上之強度。（營造安全衛生標準第 59 條第 1 款暨勞工安全衛生第 5 條第 1 項）
- 2.雇主以鋼管施工架為模板支撐之支柱時，應依規定設置交叉斜撐材，且其上端支以樑或軌枕等貫材時，應置鋼製頂板或托架，並將貫材固定其上。（營造安全衛生標準第 136 條第 1、4 款暨勞工安全衛生第 5 條第 1 項）
- 3.雇主對於混凝土澆置作業，於澆置混凝土前，應詳細檢查模板支撐各部分之連接及斜撐是否安全，且於澆置期間應指派模板工巡視，遇有異常狀況必須停止作業，並經修妥後方得作業。（營造安全衛生標準第 142 條第 8 款暨勞工安全衛生第 5 條第 2 項）

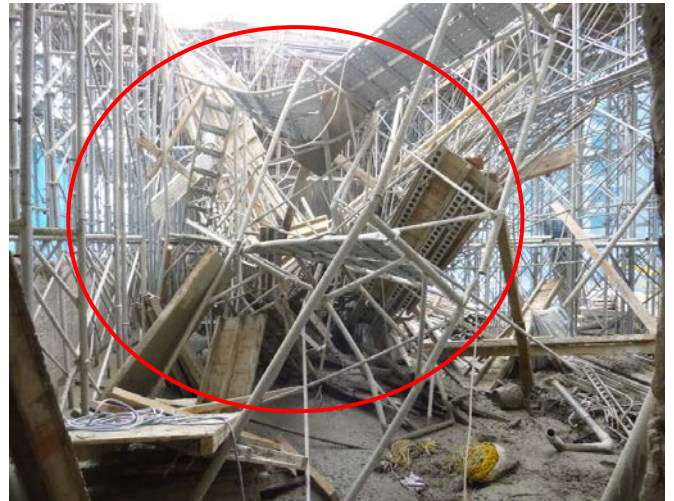
說明：意外發生現場照片。
