## 職災實錄

### <<主題：開口護蓋未固定致勞工墜落死亡>>

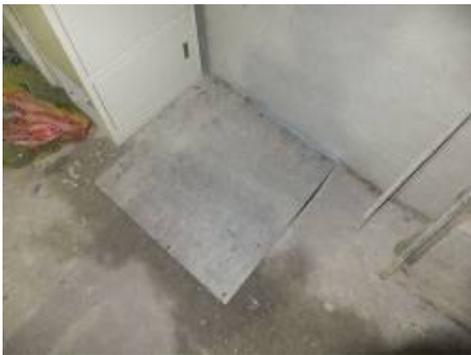
本案因現場無人目擊，惟經現場調查後發現罹災者陳淑娥當時墜落處之上方樓板（即地下1樓地板），有一方形排煙管道開口，其長度約60公分，寬度約59公分、垂直深度約335公分，該開口當時雖設有護蓋，惟未予固定亦未漆以黃色並書以警告訊息，故推判罹災者當時因踩踏未固定之護蓋後，不慎自該開口處墜落至地下2樓。

圖一、災害現場樓板之方形排煙管道開口，護蓋未固定。

1. 雇主對於進入營繕工程工作場所作業人員，應提供適當安全帽，並使其正確戴用。（營造安全衛生設施標準第11-1條）
2. 雇主設置之護蓋，應予固定、防止掀出或移動，表面漆以黃色並書以警告訊息。（營造安全衛生設施標準第21條第2、6款）

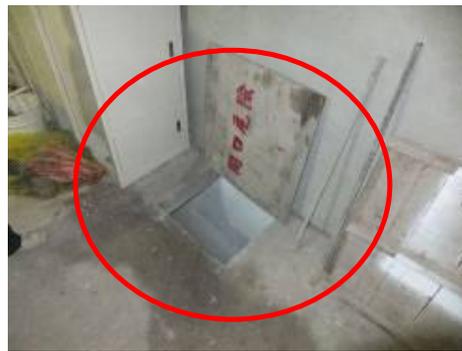
圖二、樓板之方形排煙管道開口長度約60公分×寬度約59公分(紅圈處)。

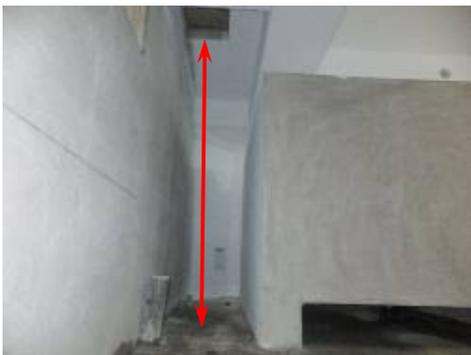
圖三、墜落高度約335公分。
