<<主題：屋頂作業未設安全防護，致勞工發生踏穿墜落意外>>

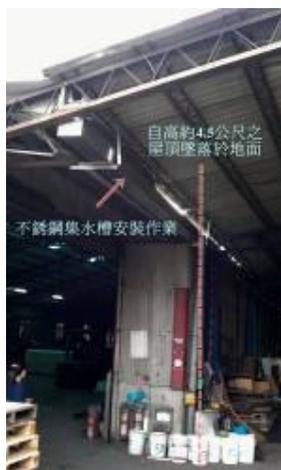
101年8月13日下午1時許，屋主因廠房（木材加工廠）屋頂的排水需求，委託第三人王○○於屋頂邊緣施作不銹鋼集水槽，以利雨水的集中排放。事發當時，王員所僱勞工黃○○（男性，52歲）正在屋頂安裝塑膠板，因當時未設置安全踏板或於下方張掛安全網，且黃員亦未使用安全帶等防墜設施，致黃員踏穿屋頂石綿瓦墜落至地面（墜落高度約4.5公尺），經緊急送往林口長庚醫院急救，因顱內出血呈現昏迷狀態，直至8月15日早上恢復意識，目前仍持續治療觀察中。

圖一：罹災者踏穿石綿板屋頂現場圖。

1. 雇主對勞工於石綿板、鐵皮板、瓦、木板、茅草、塑膠等材料構築之屋頂從事作業時，為防止勞工踏穿墜落，應於屋架上設置適當強度，且寬度在30公分以上之踏板或裝設安全護網。（勞工安全衛生設施規則第227條）
2. 雇主對於進入營繕工程工作場所作業人員，應使其佩戴安全帽。（營造安全衛生設施標準第11條之1項）
3. 雇主使勞工在高度2公尺以上之高處作業，應採取使勞工使用安全帶等防墜措施。（營造安全衛生設施標準第19條第2項）
