職災實錄：〈〈主題：高處物件未固定，致勞工遭飛落鋼筋擊中受傷〉〉

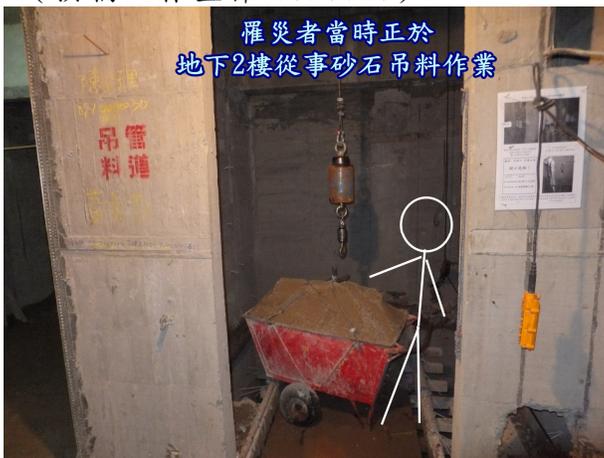
101年7月17日下午14時20分許，江○○所僱勞工潘○○（女性：56歲）與其子江○○於新店區○○工地地下2樓電梯井從事砂土吊料作業，作業當時江○○於電梯井外部負責剷砂，再由潘員推進電梯井準備吊運至14樓，剛推進電梯井後即遭上方飛落之鋼筋（長度約25公分，直徑1.8公分）擊中，重大的衝擊力造成鋼筋刺穿潘玉英所戴之安全帽致使該員頭部受傷後倒地，其子江菖庭聽見異聲後前往查看時發現潘玉英倒臥電梯井內右側平臺，經緊急送往新店耕莘醫院急救，檢查發現頭部撕裂傷及頭骨破裂，惟意識清楚無生命危險，目前已轉送臺北市立萬芳醫院進行後續治療。

圖一、電梯直井吊料作業災害現場，受傷勞工倒臥電梯井內右側平臺。

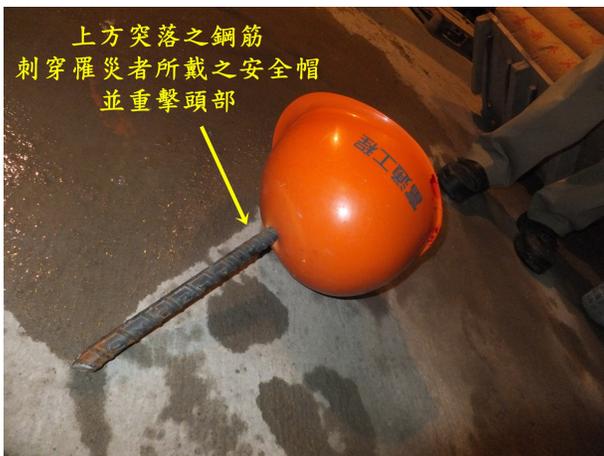
圖二、受傷勞工遭電梯井上方飛落鋼筋（長度約25公分，直徑1.8公分）擊中安全帽及頭部。

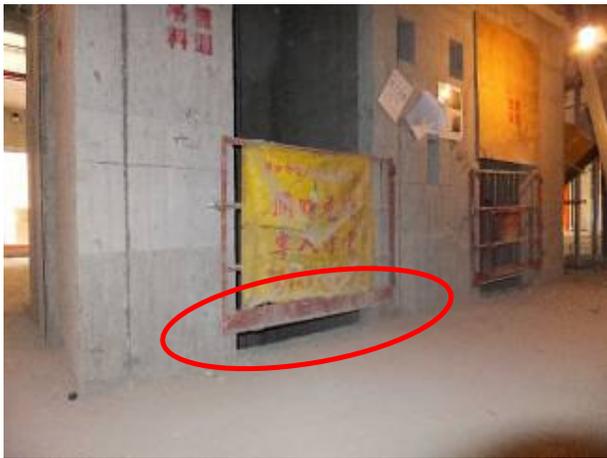
圖三、A棟各樓層電梯開口護欄未依規定設置腳趾板，致無法有效防止物體飛落。

1. 雇主依規定設置之護欄應具有高度90公分以上之上欄杆、高度在35公分以上，55公分以下之中間欄杆、腳趾板及杆柱等構材。（營造安全衛生設施標準第20條第1款）
2. 雇主對於置放於高處，位能超過12公斤·公尺之物件有飛落之虞者，應予以固定之。（營造安全衛生設施標準第26條）
