職災實錄:

<主題:載貨臺未有防止物料移動之設備致勞工遭滾落物料壓傷>

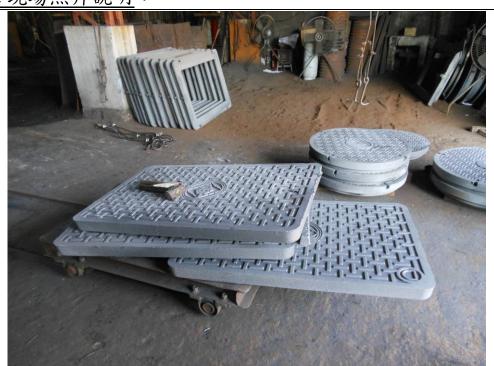
102年12月2日下午1時30分許,○○有限公司所僱勞工柯○○ 使用固定式起重機吊掛多個圓形水溝蓋放置於移動臺車上後,於推動 臺車時,因上方水溝蓋堆疊方式不穩,且未有防止其移動之適當設備, 致水溝蓋突然滑落壓傷柯員左腳背。

說明 現場已破壞,此為平時水溝蓋於臺車上堆疊情形,事發當時約有7個圓形水 溝蓋堆疊,部分傾斜站立。

雇主對新僱勞工或在職勞工於變更工作前,應使其接受適於各該工作必要之安全衛生教育訓練。(勞工安全衛生教育訓練規則第 16 條第 1 項)

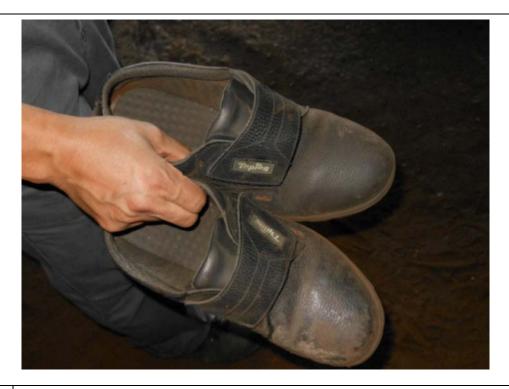
說明 受傷勞工當時穿著之工作鞋。
