職災實錄：

<<主題：車床作業操作程序不當致頭部砸傷>>

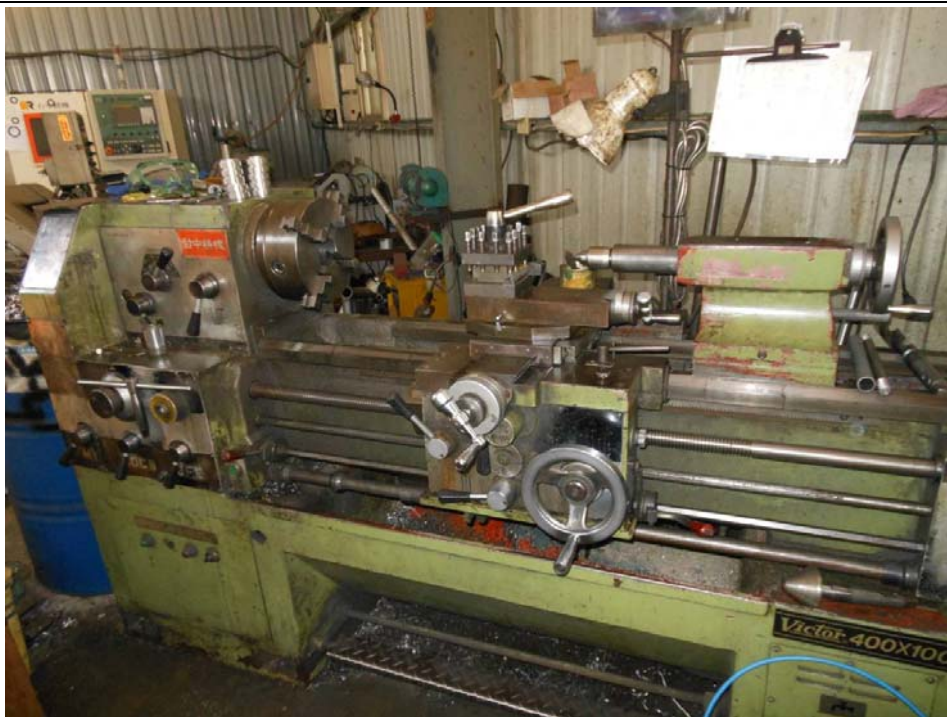
102年9月2日下午約2時30分，○○公司勞工王○○於操作車床欲進行金屬工件(鐵塊)加工作業時，原應以低轉速操作，卻誤調成高轉速，致工件驟飛砸傷王員左頭部及眼窩，造成王員頭部7公分撕裂傷，經通知救護車送林口長庚醫院急救，目前因傷口縫合及眼窩內瘀血住院進行觀察中。

說明	發生物體飛落砸傷事件之車床。
----	----------------

雇主對勞工應施以從事工作及預防災變所必要之安全衛生教育、訓練。(勞工安全衛生法第23條)

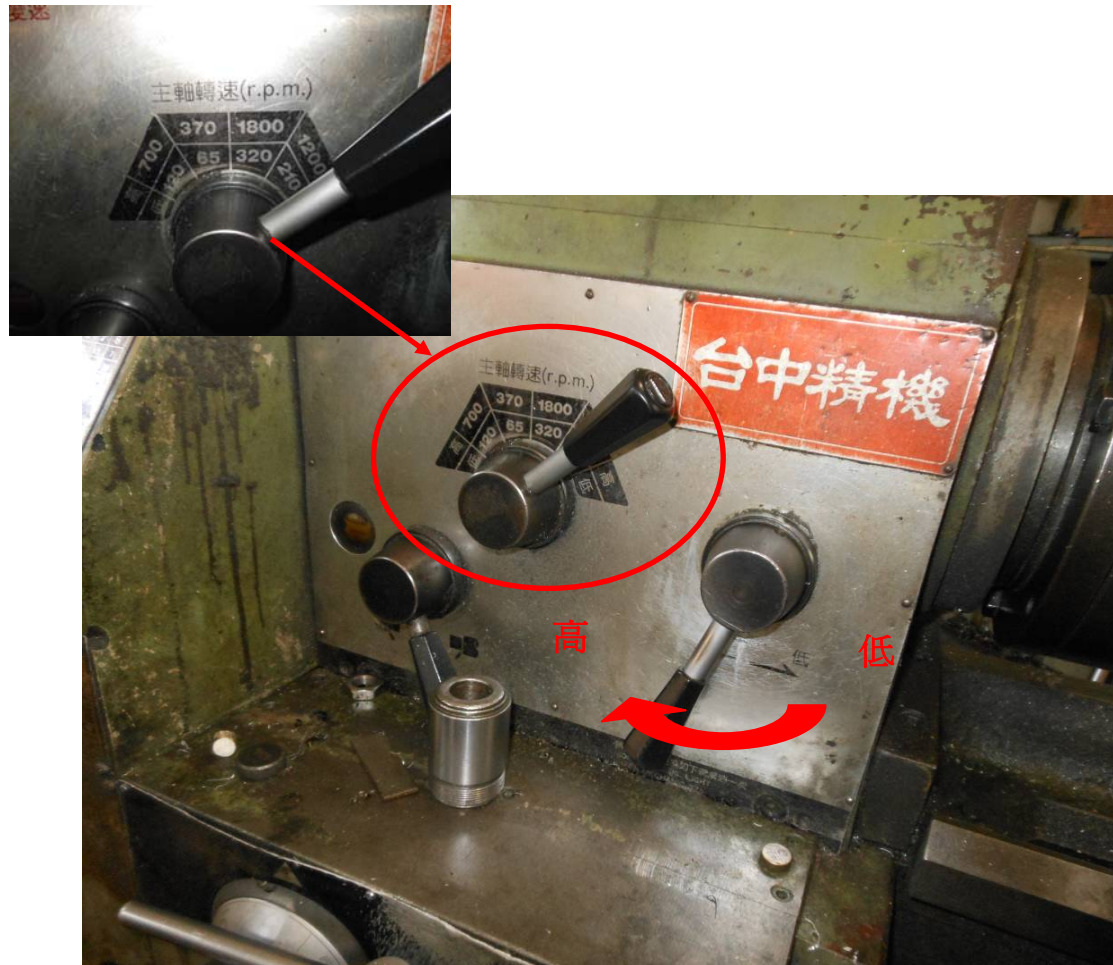
說明	轉速調整區塊。右邊為調整高低速，左邊為對應的轉速(內圈為低速、外圈為高速)
----	---------------------------------------
