職災實錄：

<主題：電梯口切除鋼骨作業未設安全防護，致勞工墜落受傷>

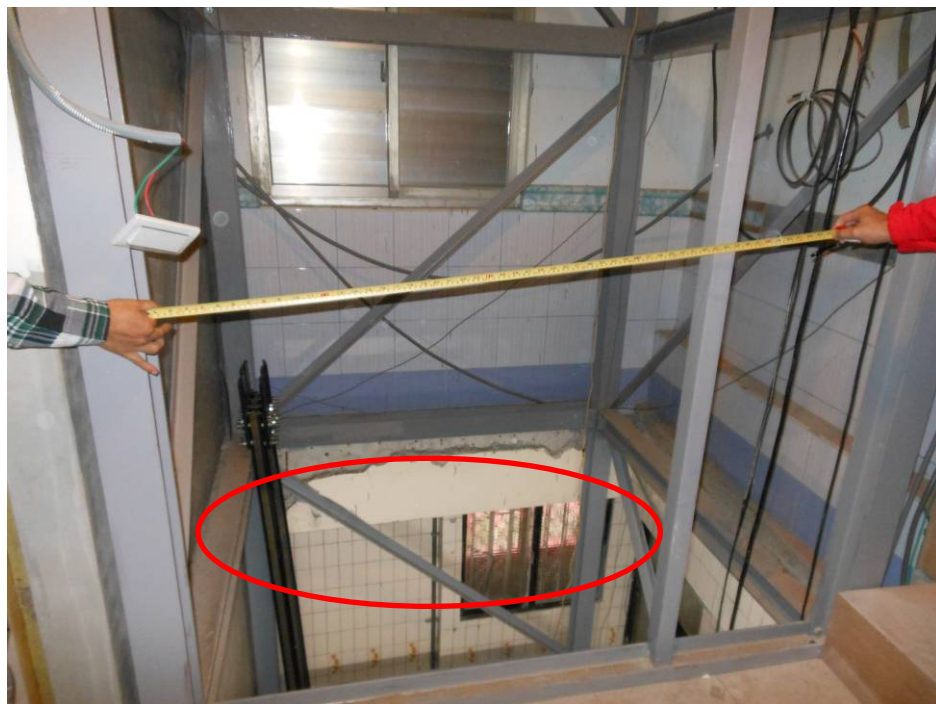
說明 地上 2 樓電梯開口，寬度約 107 公分。

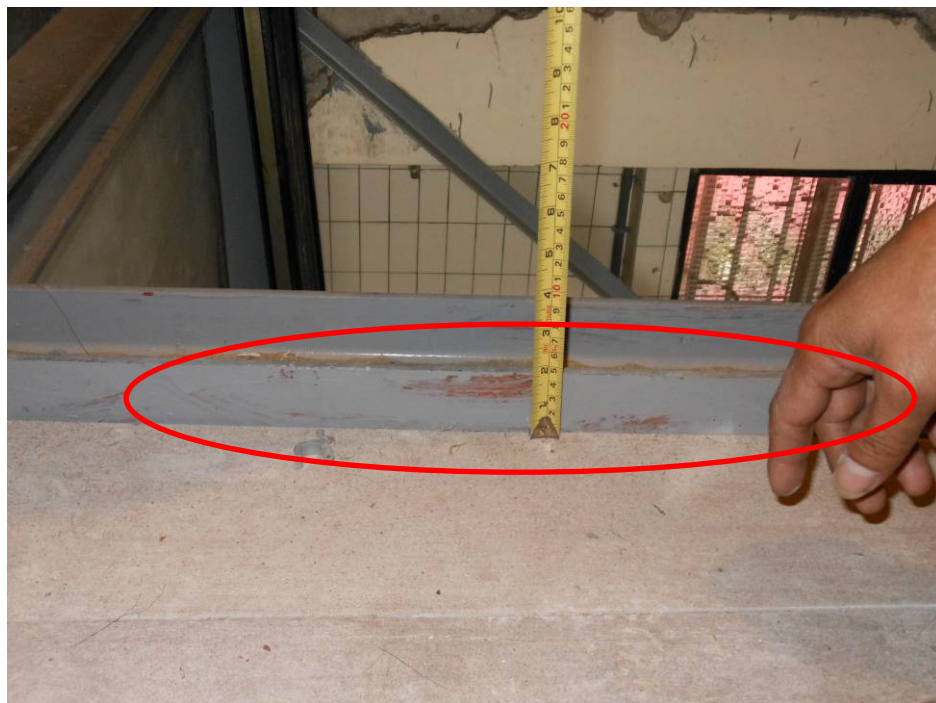
說明 地上 2 樓欲切除的電梯口突出鋼骨(約五公分高)。

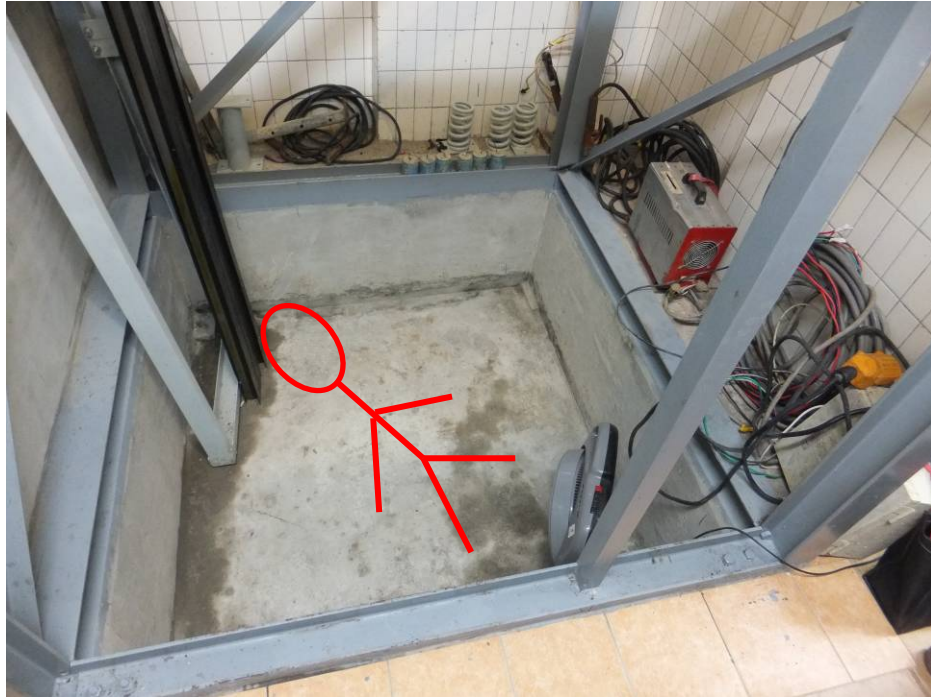
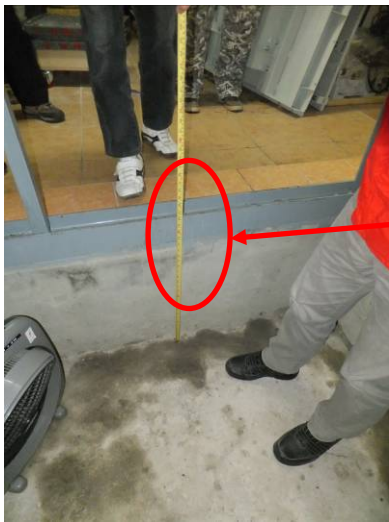
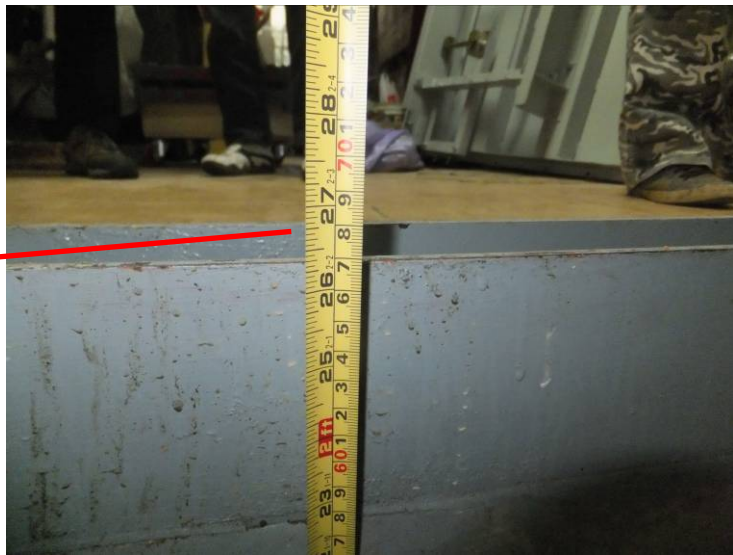
說明 | 地上 1 樓電梯坑蔡員墜落處(面朝下、頭朝內)，深度約 67 公分。

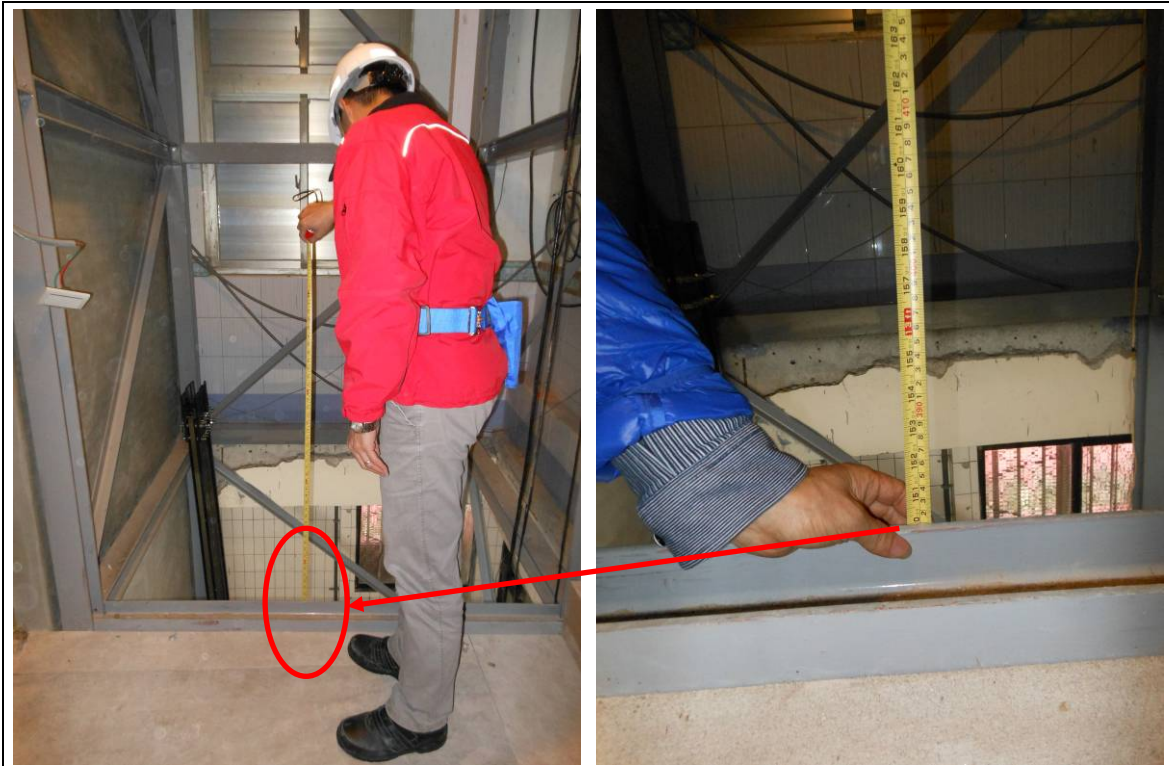
說明 | 地上 2 樓電梯井至電梯坑，高度約 380 公分。
