職業災害 實錄彙編

Labor Standards Inspection Office,
New Taipei City Government

新北市政府勞動檢查處 編印
www.lasio.ntpc.gov.tw

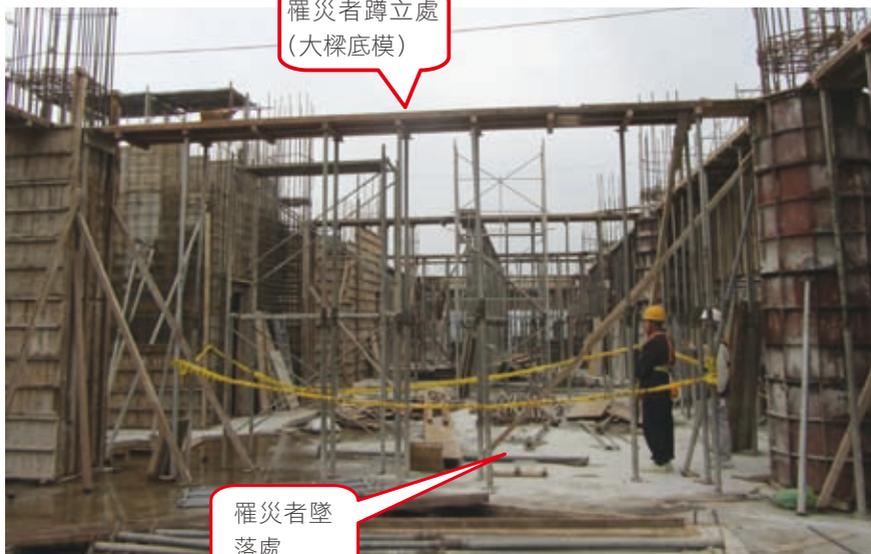
說明 對於2公尺以上作業未架設合格施工架或以其他方法設置工作臺。

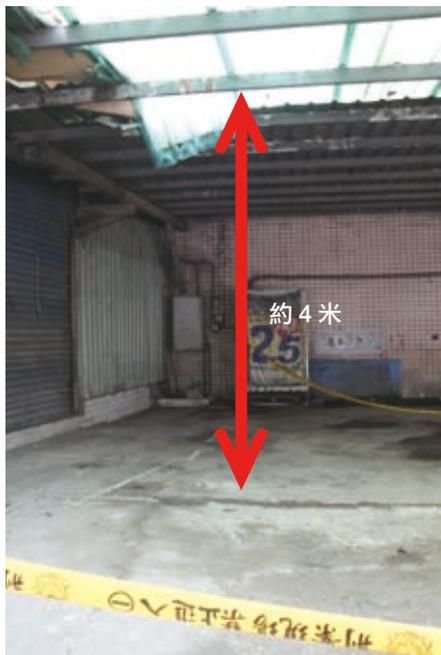
說明 勞工現場墜落高度示意。

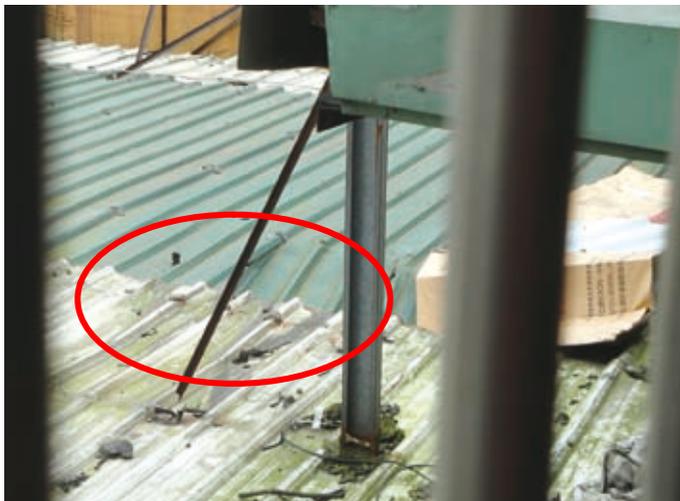
說明 勞工踩踏1樓屋頂浪板墜落處。

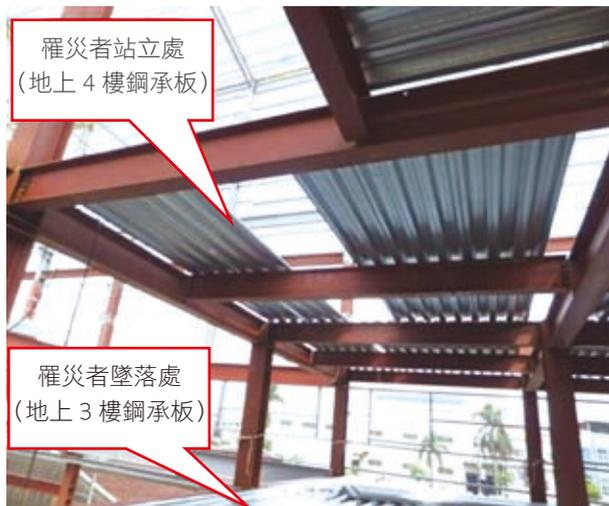
說明 對於2公尺以上之鋼構樓板開口作業，未於該處設置安全網等防護設備（墜落高度約3.6公尺）。

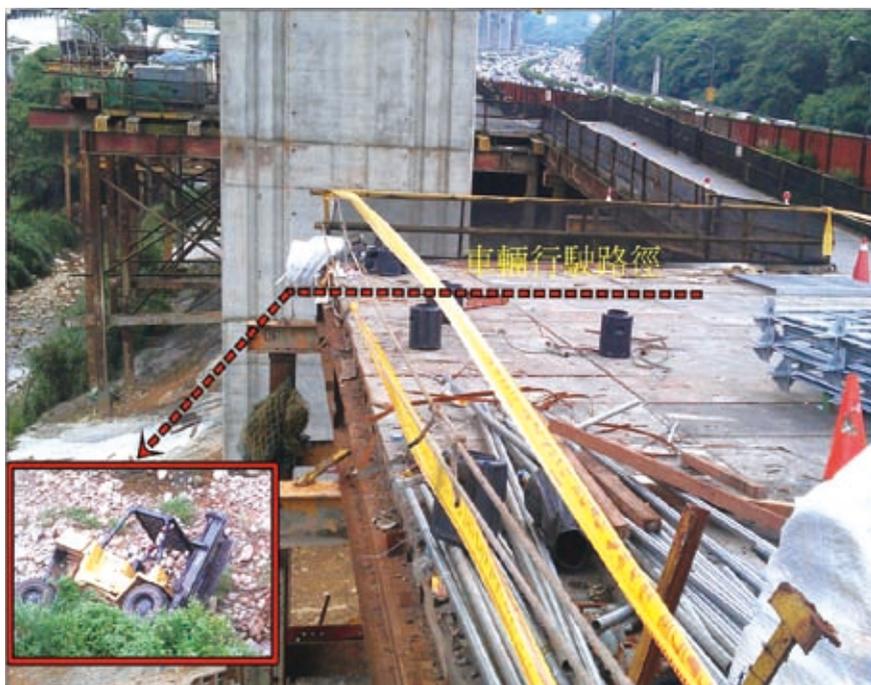
101年5月18日上午11時30分，勞工陳○○於某道路拓寬工程工地駕駛堆高機從事物料搬運作業時，疑似因剎車系統故障，致堆高機衝破構臺護欄，連人帶車墜落至深約7公尺之溪床上。

說明 現場堆高機行駛路徑及墜落處示意圖。（墜落高度約7公尺）

1. 堆高機應具有制止運行及保持停止之剎車裝置（機械器具安全防護標準第75條第1項）。
2. 雇主對於堆高機之使用，應每月就制動裝置、方向裝置、積載裝置及油壓裝置等實施定期檢查（勞工安全衛生組織管理及自動檢查辦法第17條第2項）。
3. 雇主對於堆高機之定期檢查，應訂定自動檢查計畫（勞工安全衛生組織管理及自動檢查辦法第79條）。

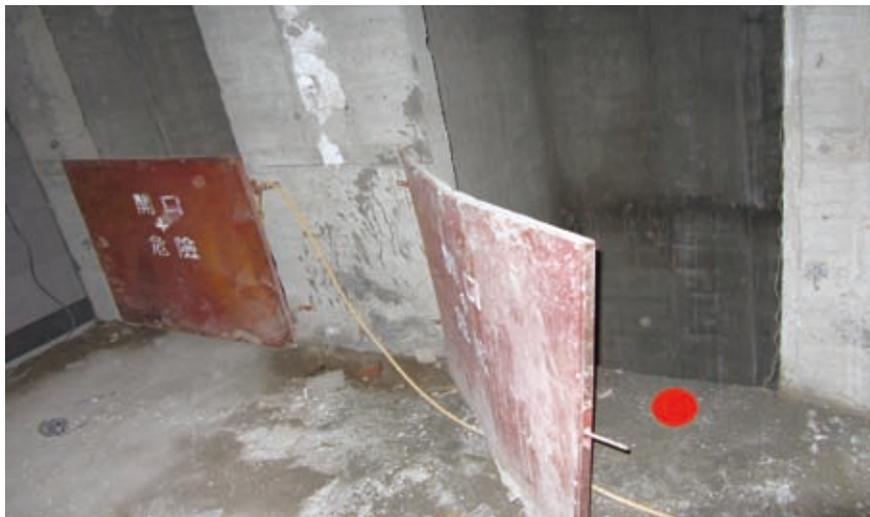
說明 紅點處為罹災者作業位置，罹災者即由此墜落至地下1樓垃圾暫置區。

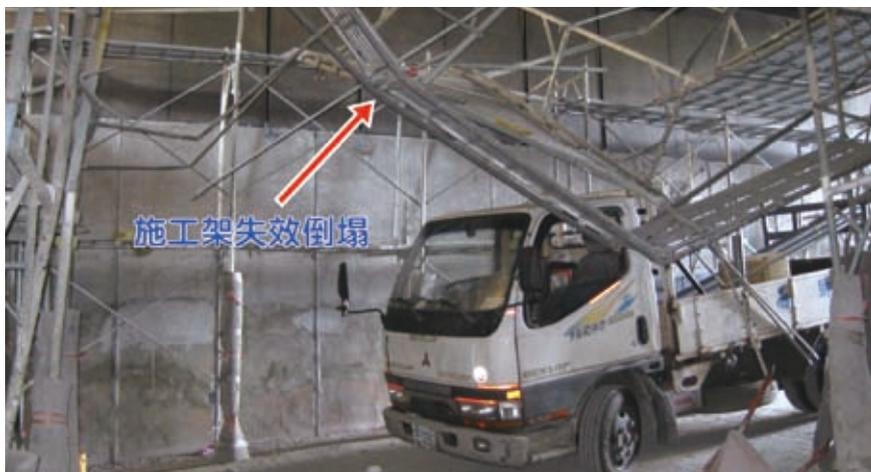
101 年 7 月 28 日下午 3 時許，勞工林○○、陳○○及黃○○等 3 人於某工地從事牆面振石子作業，作業時該 3 名勞工站立於以施工架搭設而成之工作平臺（高度約為 3.5 公尺），過程中因施工架構架方式不符合國家標準，致承載能力不足，造成部分施工架於作業中發生倒塌，使得當時 3 名作業勞工摔落地面受傷。

說明 事故現場照片。

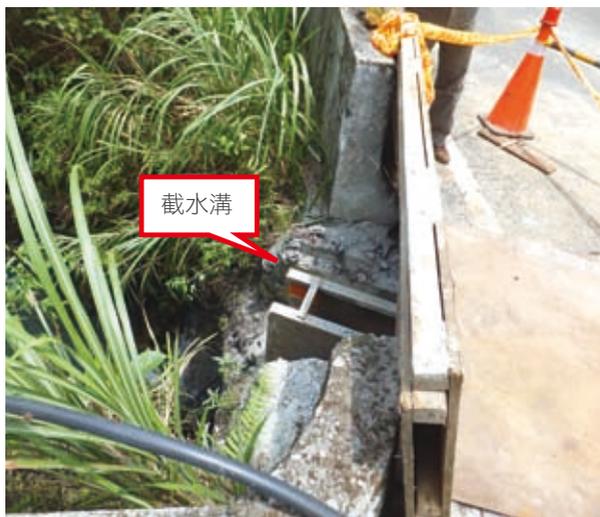
說明▶ 事發當時陳君所跨越之護欄處（現已敲除重作）。

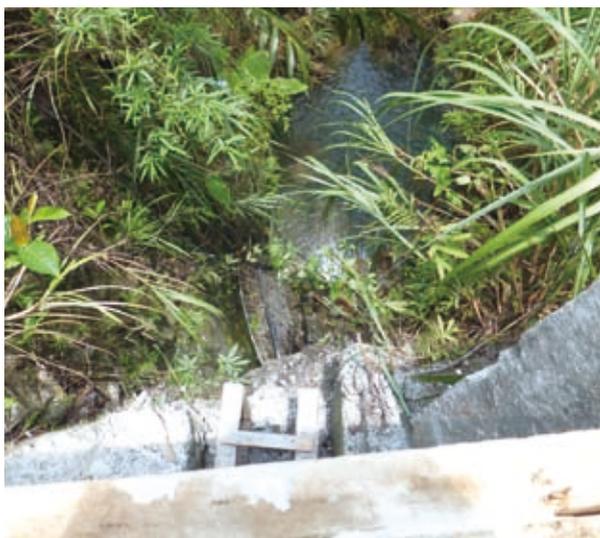
說明▶ 陳君因未使用安全帶，致不慎跌落下方溪床。

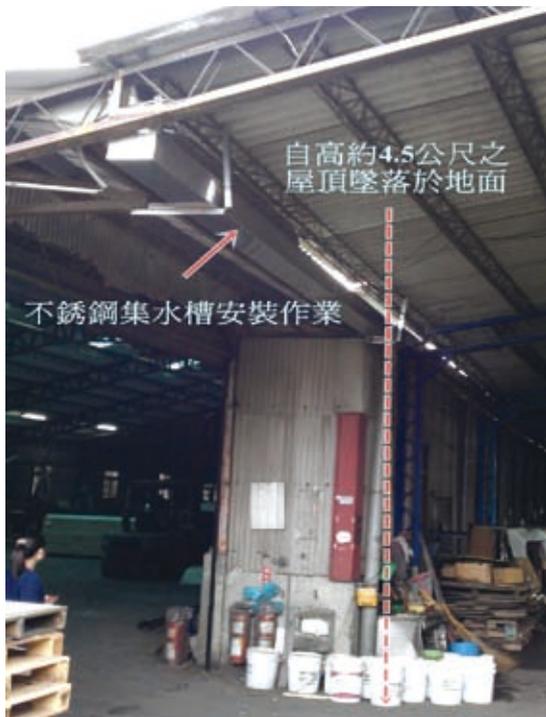
說明 罹災者踏穿石綿板屋頂現場圖。

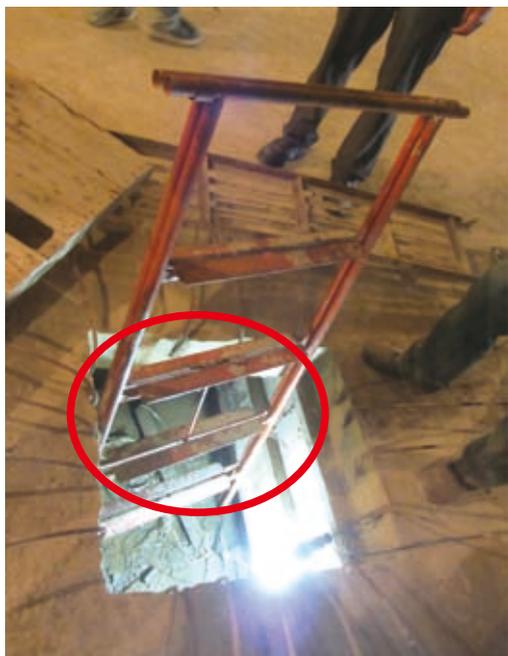
說明 罹災者使用移動梯從事筏基坑清潔作業時，疑似因移動梯未妥善固定，致跌倒時頭部撞擊地板受傷。（紅圈疑為罹災者站立位置）。

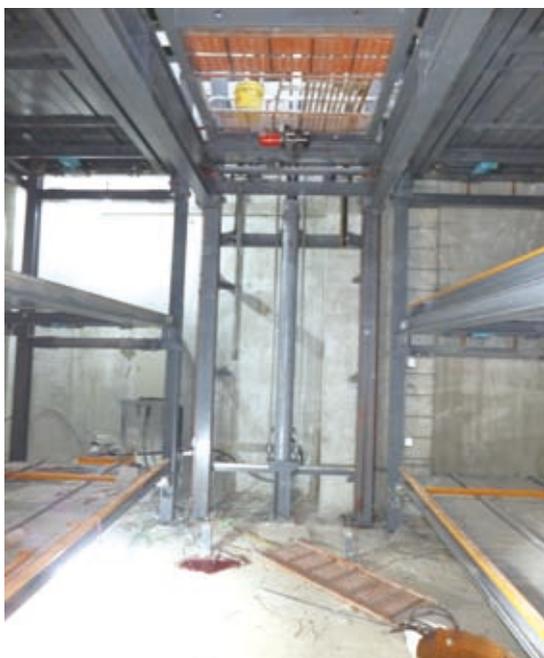
說明 地面長條形格柵物即為疑似踩落之踏板。

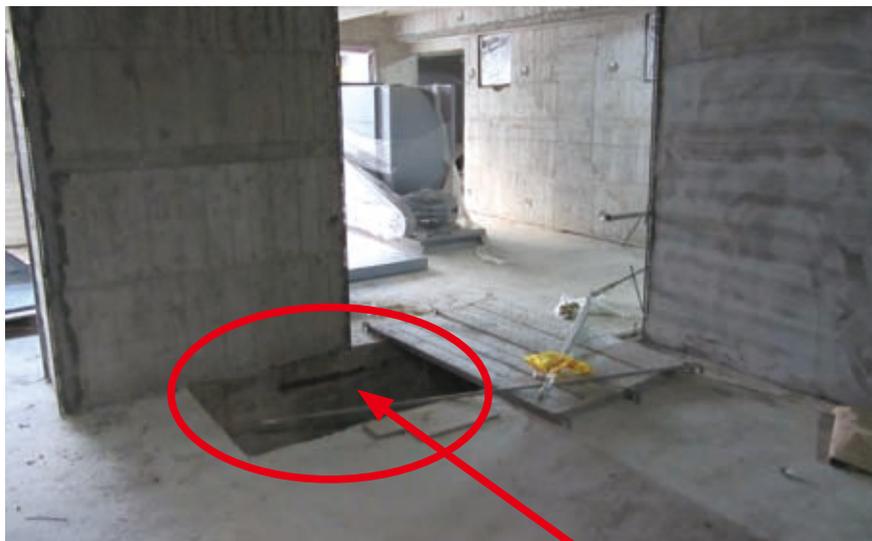
說明 消防排煙管道開口處未裝設護蓋等防護設施，致罹災者不慎跌入其中。

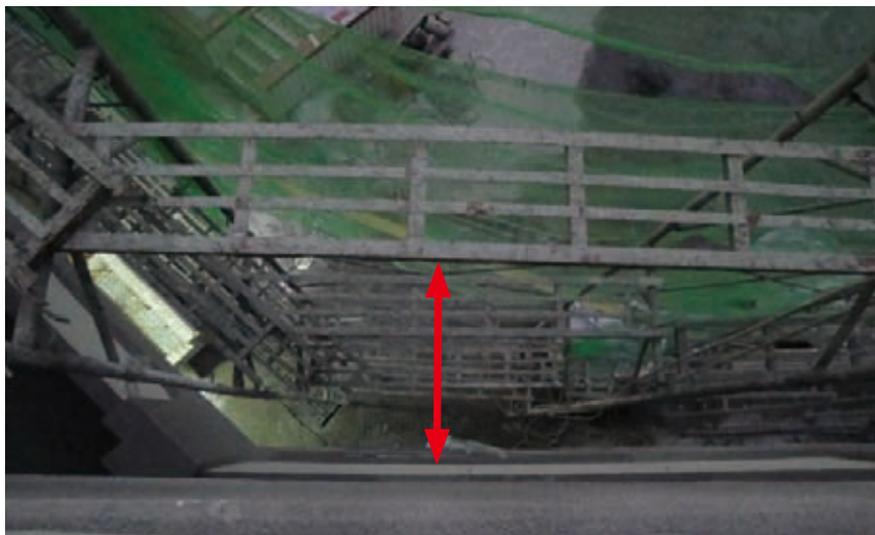
說明 現場照片（本案係因施工架與牆體間隙未設置安全網等防護設備，致罹災者不慎踏空墜落至地面，墜落高度約6.8公尺）。

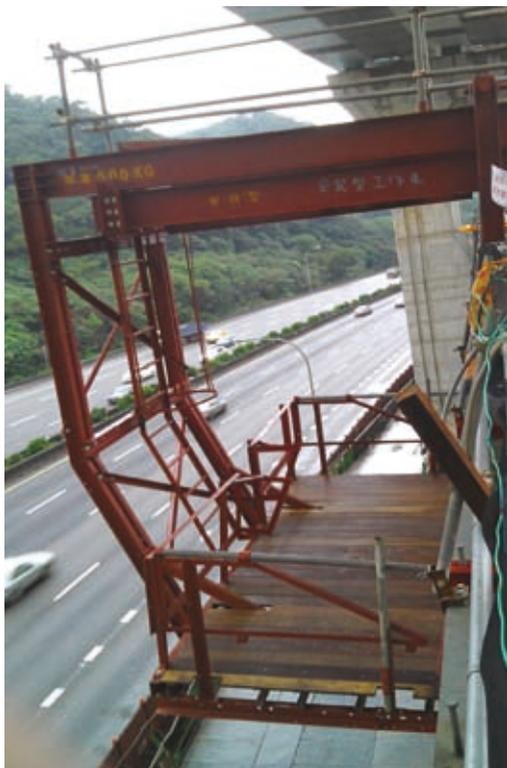
說明 高架橋面移動式施工平臺示意圖（南下左側）。

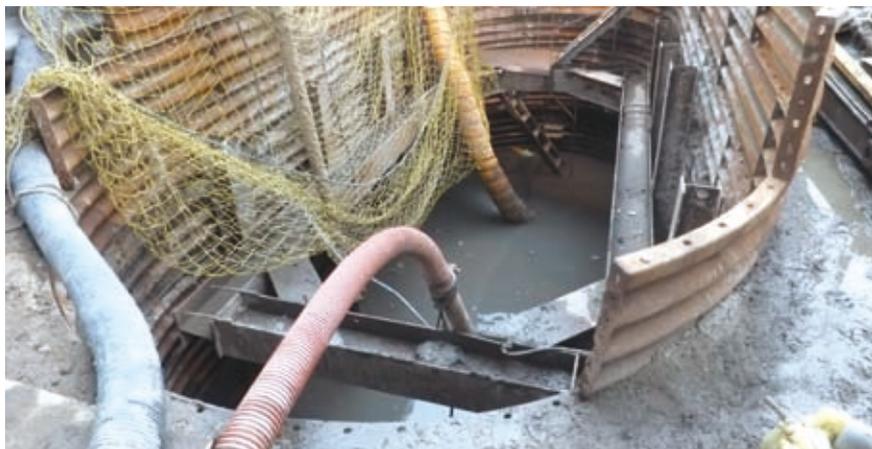
說明▶ 高壓地下水瞬間湧入作業區，造成運土容器撞擊勞工，致使勞工因昏厥而遭溺斃。

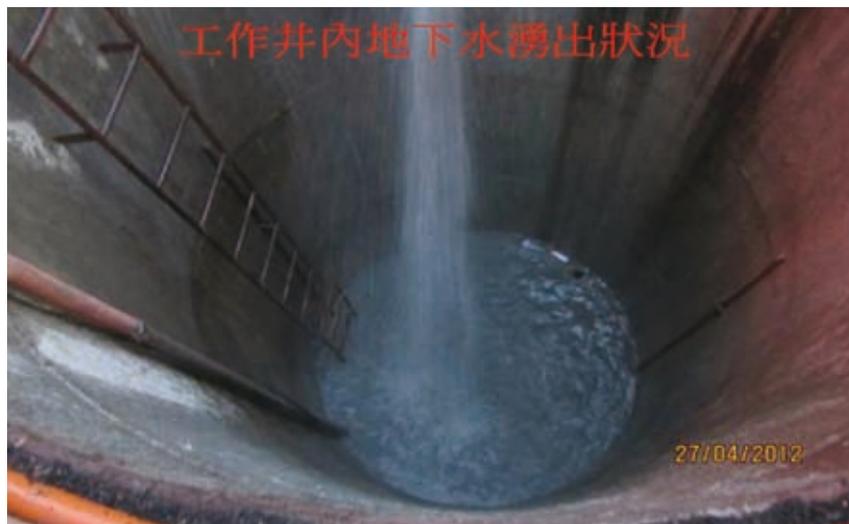
勞工罹災示意圖

說明▶ 高壓地下水瞬間湧入工作井（到達井），造成作業勞工不及逃出，遭沖入另一工作井中溺斃。

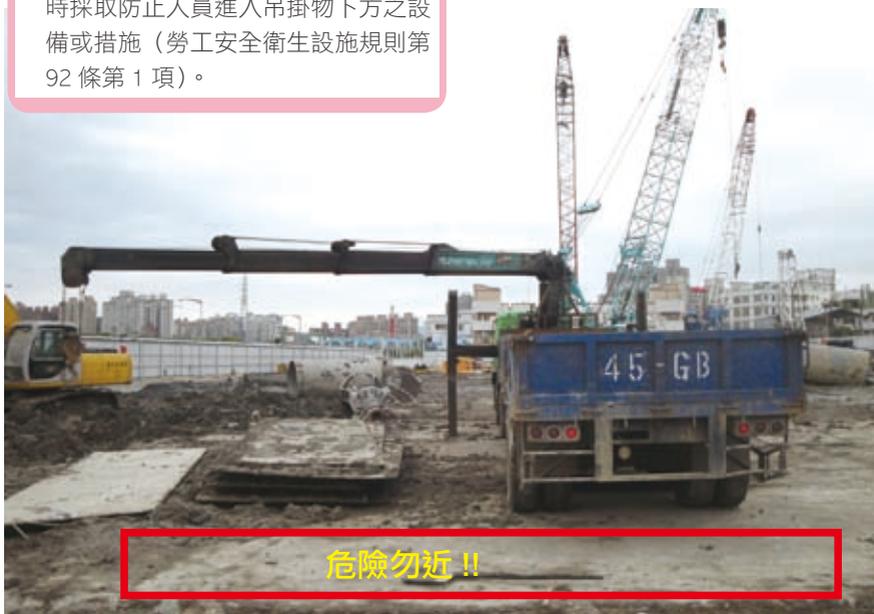
說明 事發現場從事起重作業時，未採取防止人員進入吊掛物下方之設備或措施。

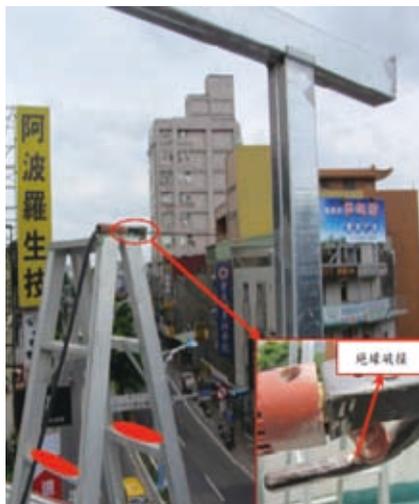
說明▶ 電焊柄絕緣破損，致勞工感電後由合梯墜落至屋頂層之樓板上（紅點為疑似為勞工站立位置）。

1. 雇主對勞工從事電焊作業所使用之電焊柄，應有相當之絕緣（勞工安全衛生設施規則第245條）。
2. 雇主對於勞工作業時所使用之交流電焊機，應有自動電擊防止裝置（勞工安全衛生設施規則第250條）。
3. 雇主對於營造工程作業人員，應使其確實戴用安全帽（營造安全衛生設施標準第11條之1）。
4. 雇主使勞工在高度2公尺以上之高處作業，勞工有遭受墜落危險之虞，應採取使勞工使用安全帶等防墜措施（營造安全衛生設施標準第19條第2項）。

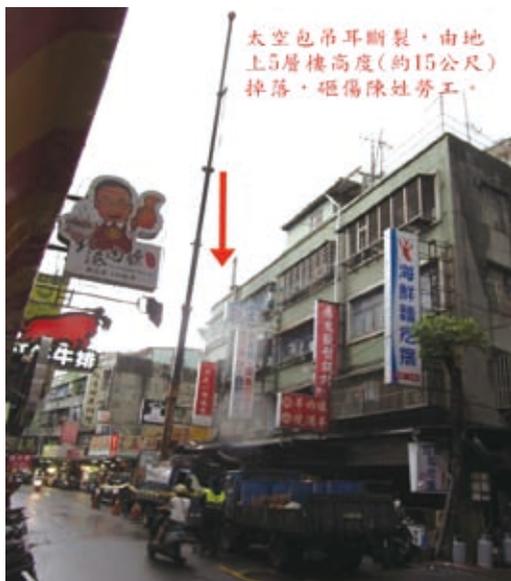
說明 太空包吊耳斷裂掉落砸傷陳姓勞工。

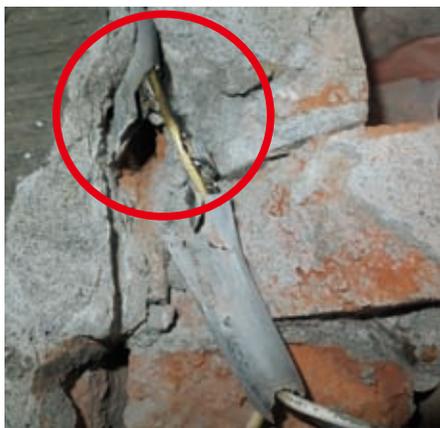
說明 破碎機鑽頭打到壁面電壓110伏特之電源線(紅圈為電源線破損處)。

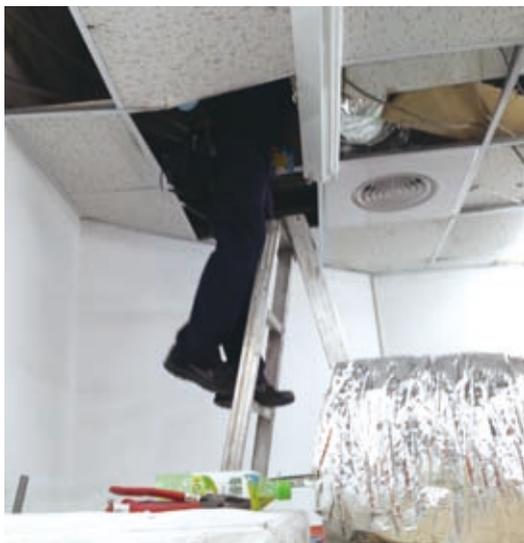
說明 罹災者作業時示意圖。

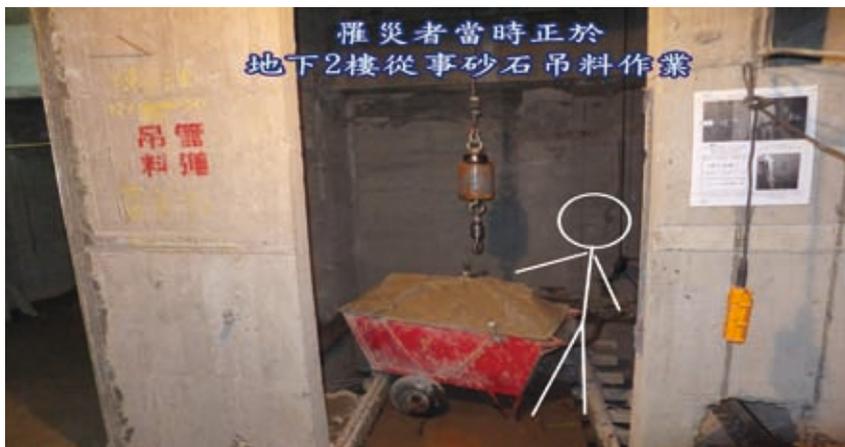
說明 電梯直井吊料作業災害現場，受傷勞工倒臥電梯井內右側平臺。

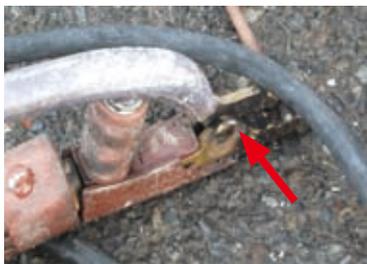
說明 電焊作業所使用之電焊柄，部分絕緣被覆損壞。

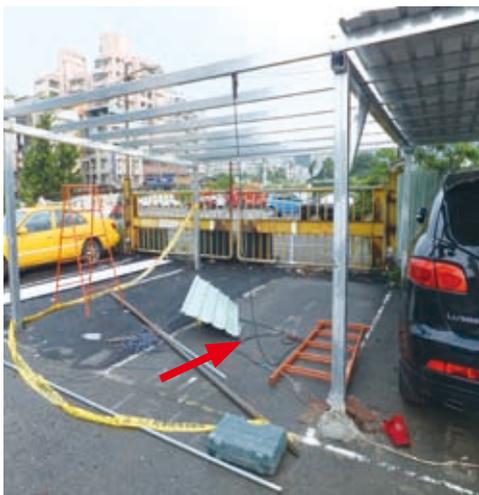
說明 用電線路置於地面未架高，致絕緣被覆遭受破壞而引起感電危害。

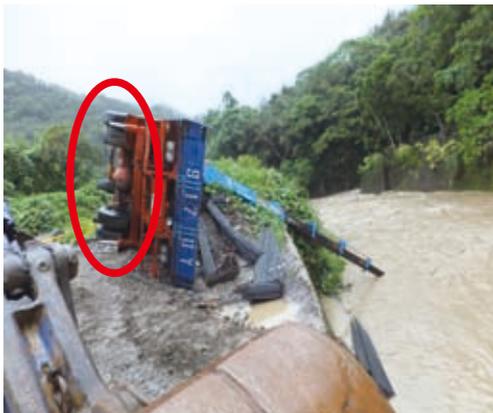
說明 吊升荷重5公噸之吊卡車於軟弱地盤承載力不足之場所進行鋼筋吊卸作業，未於地面鋪設鐵板、墊料，且外伸撐座未伸至最大極限，致發生吊卡車翻覆壓死勞工意外（紅圈為該輛吊卡之外伸撐座未完全伸開）。

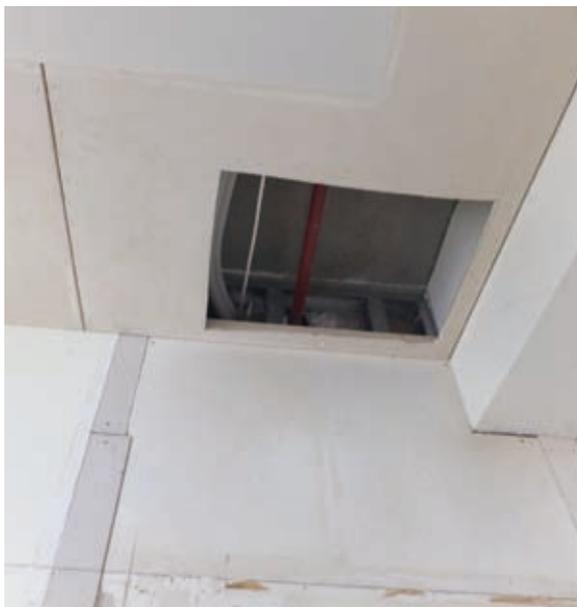
說明 事發當時鄭員所施作之輕隔間牆板。

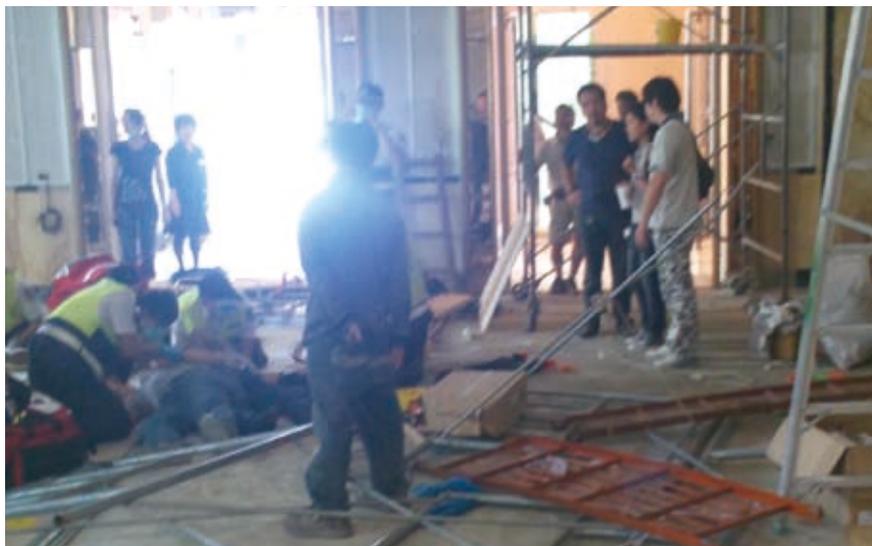
說明 勞工作業地點。

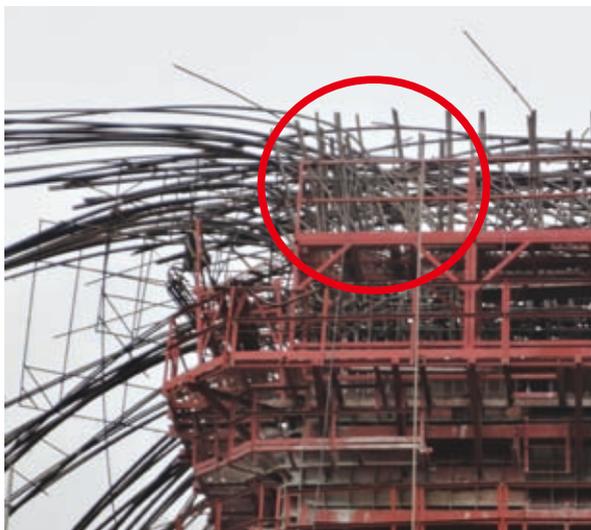
說明 勞工受傷地點。

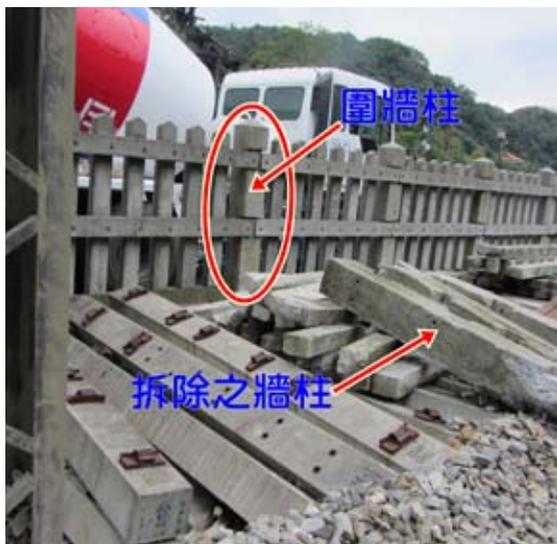
說明 車站圍牆柱拆除作業現場（將拆除之圍牆柱以挖土機吊運至暫置區）。

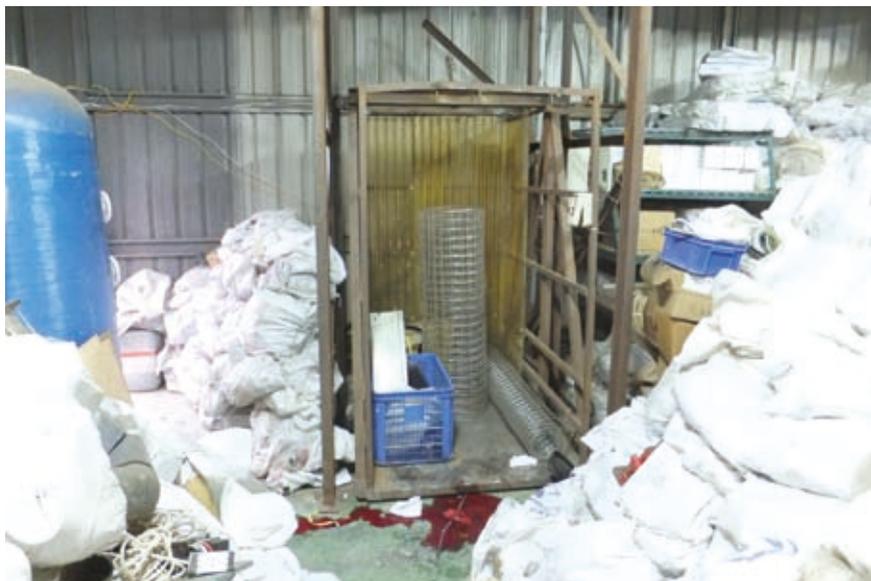
說明 貨梯肇災現場。

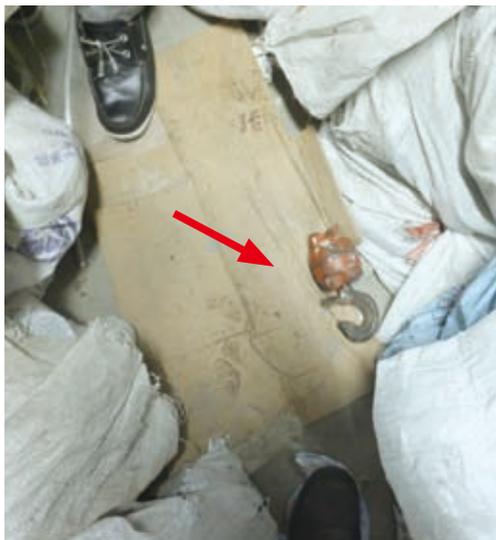
說明 貨梯吊鉤頭斷裂情形。

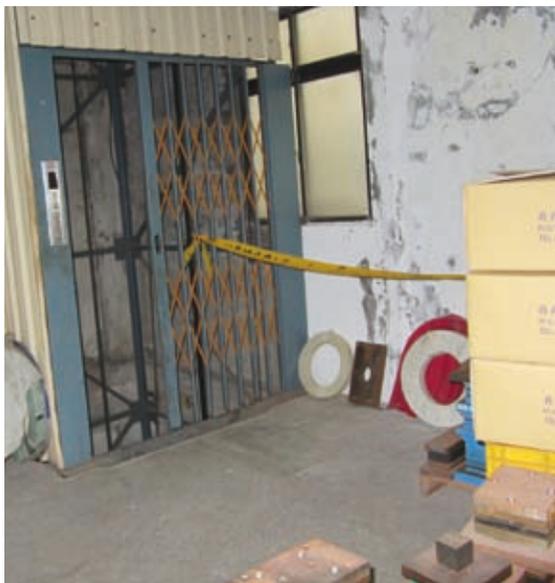
說明 貨梯外門於開啟狀況下，竟未停止而向下墜落。

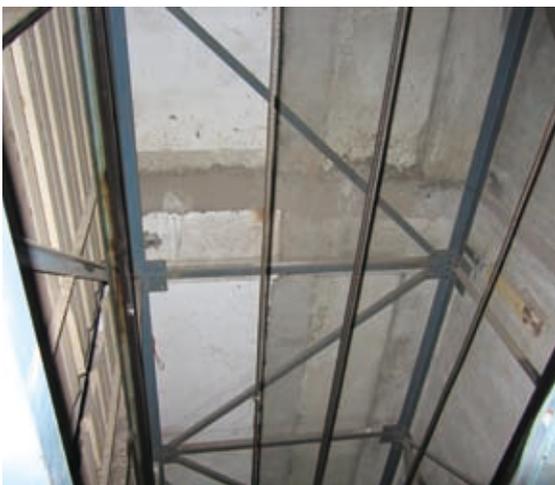
說明 四根纜繩未見斷裂。

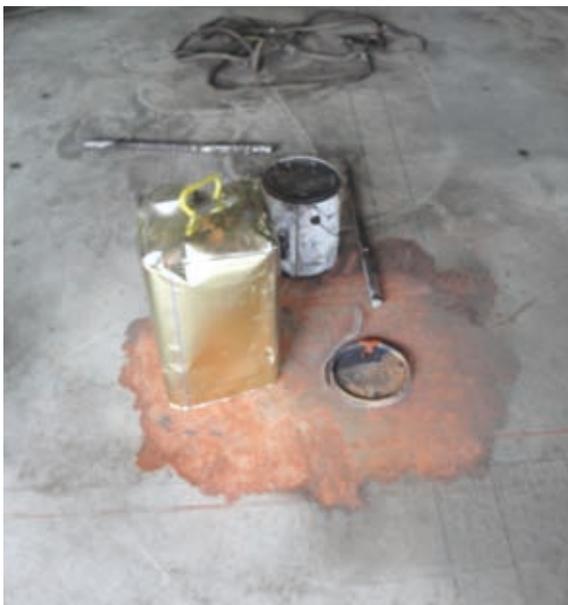
說明 事發現場。

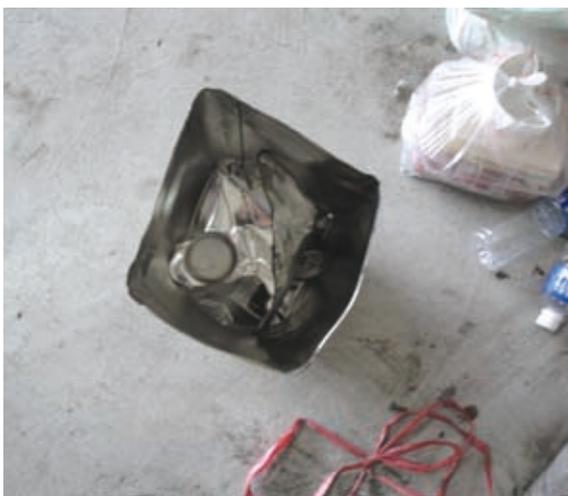
說明 香蕉水桶子底部爆開。

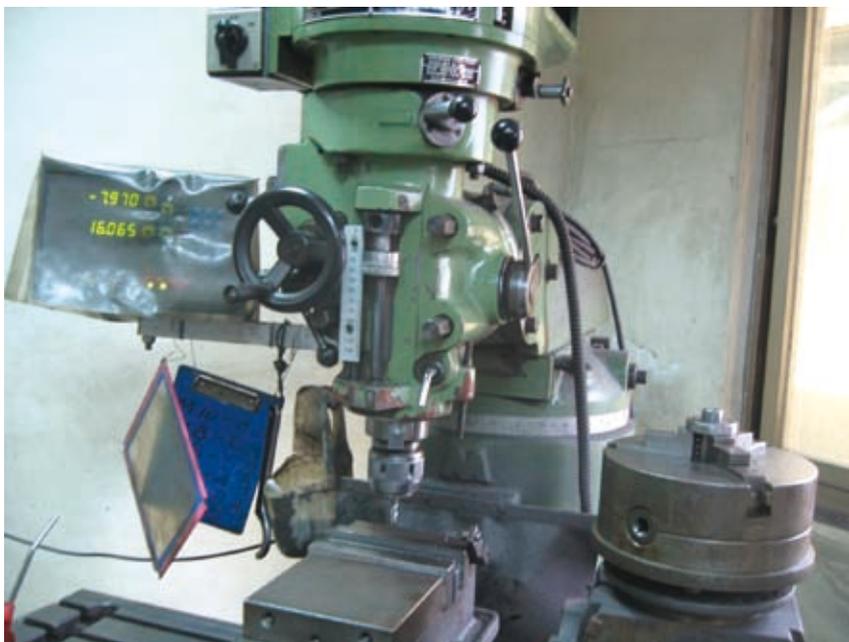
說明 銑床上未有禁戴棉紗手套標示。

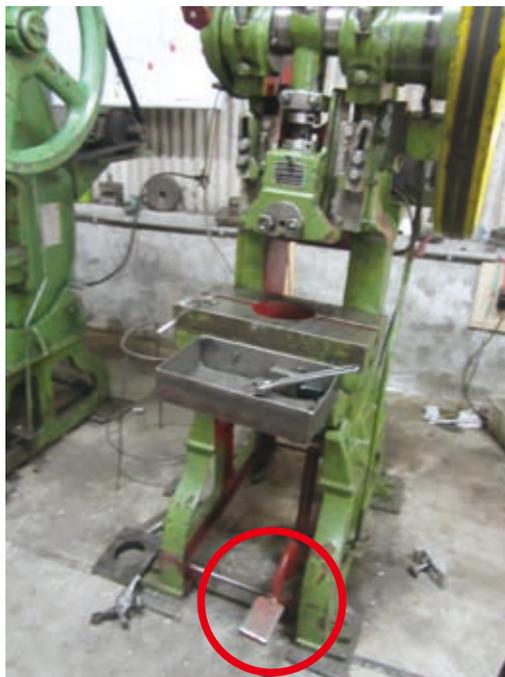
說明 衝床之腳踏板未設有外罩，致使勞工因誤踩而做動機器，致壓傷左手手指。

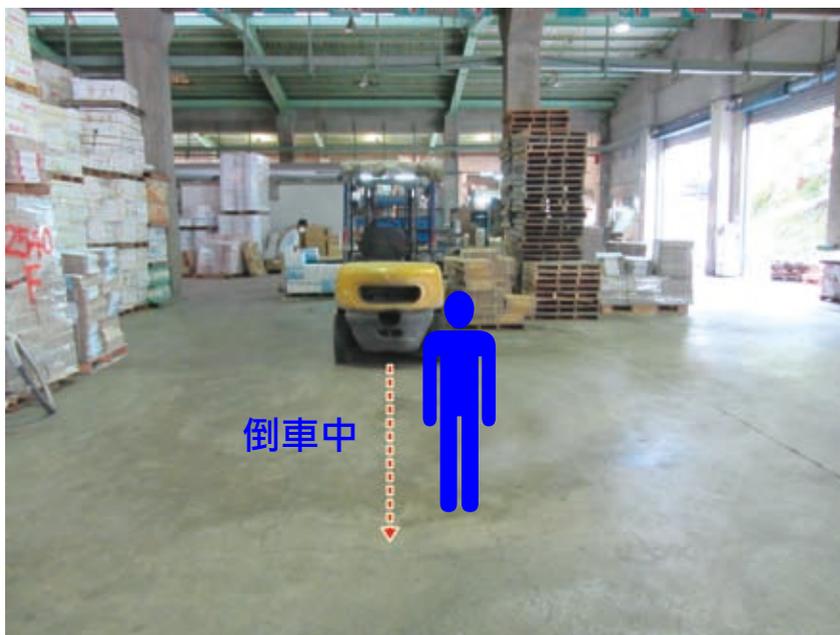
說明 模擬勞工遭倒車中之堆高機撞擊右小腿的情形。

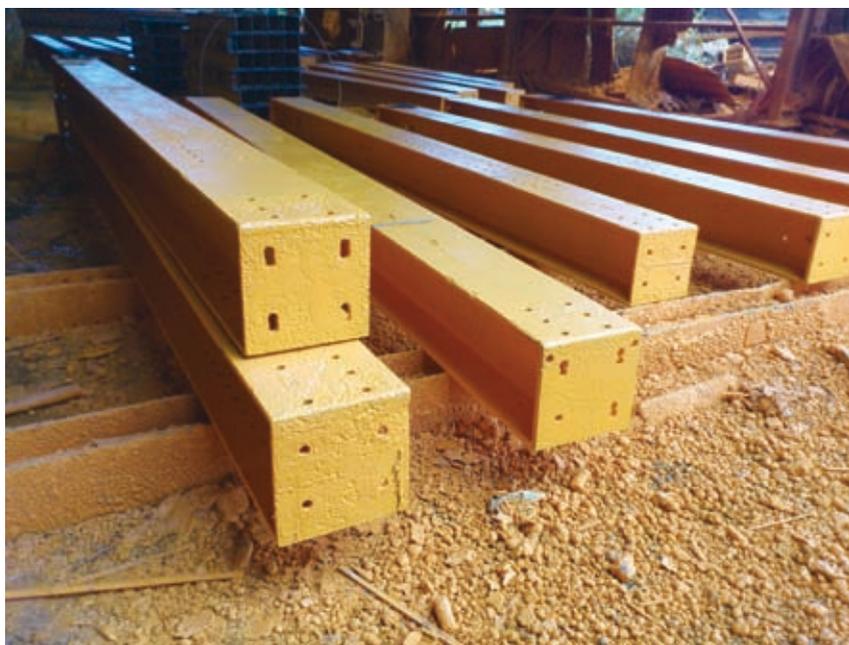
說明 噴漆作業現場（肇災當日型鋼堆疊高度為3層，目前堆疊為1至2層）。

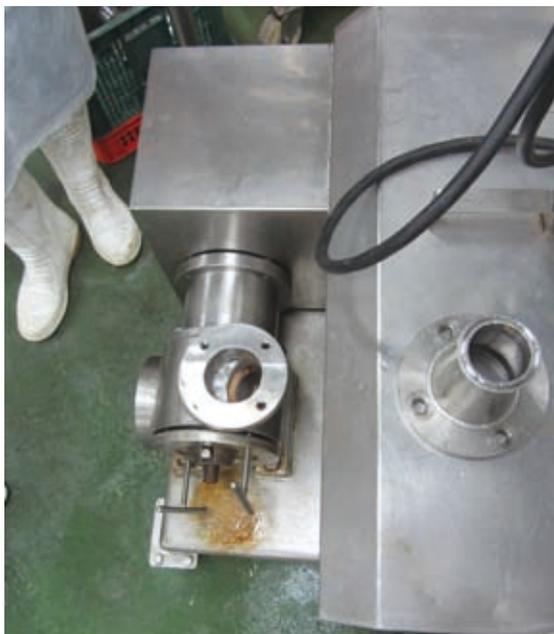
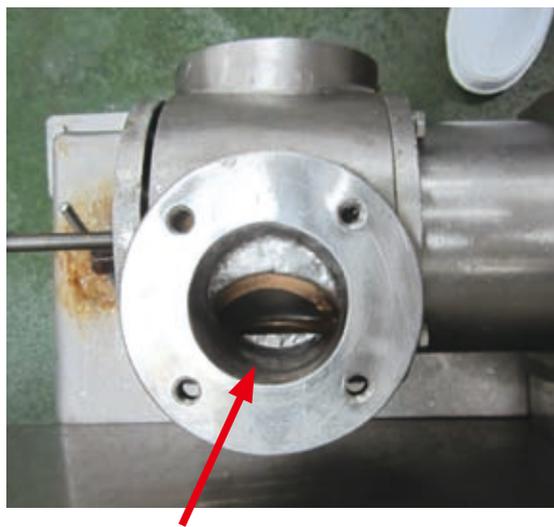
說明 疑似未關閉電源，即以手伸入成型機內清洗機體，致右手食指、中指指頭肌肉被成型機割傷。

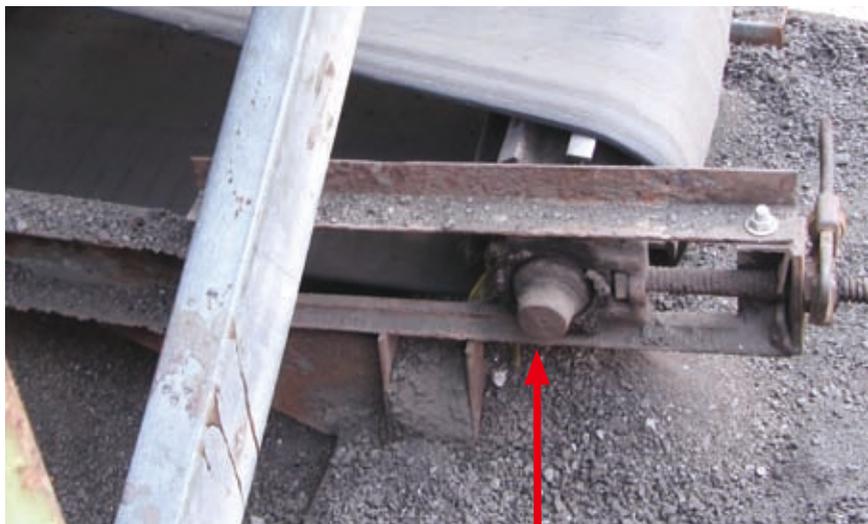
說明 傷者手臂捲入輸送情形(衣物仍可清晰看見殘留於輸送帶中)。

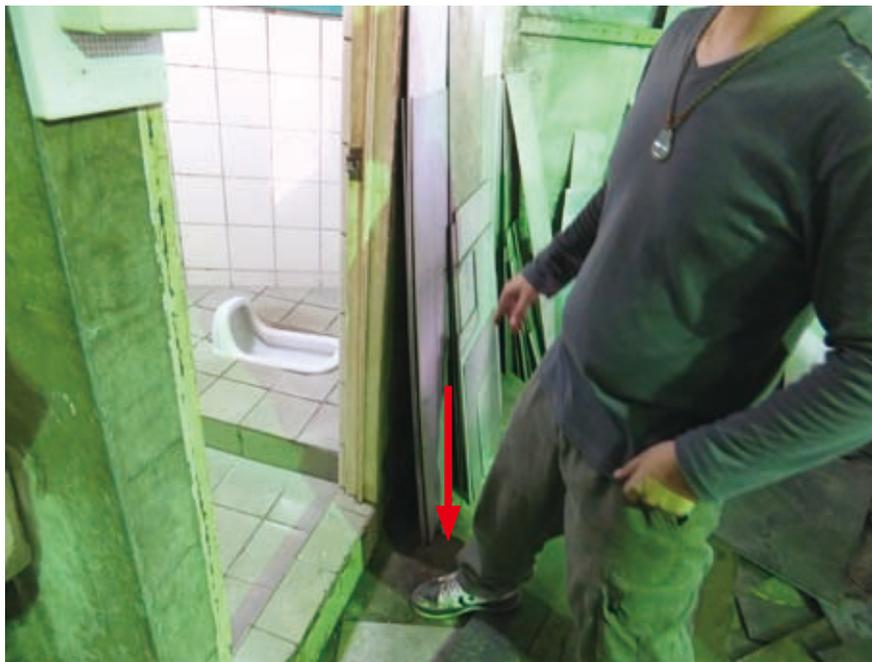
說明 圖中為現場其他員工模擬傷者所站位置，傷者當時下半身穿著七分褲使右小腿肚外露。

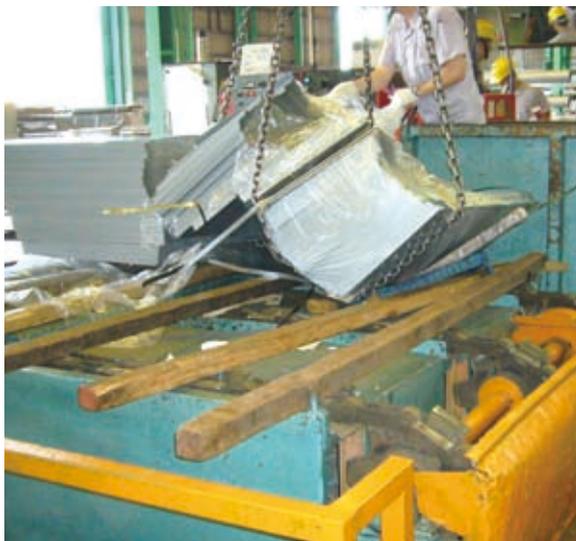
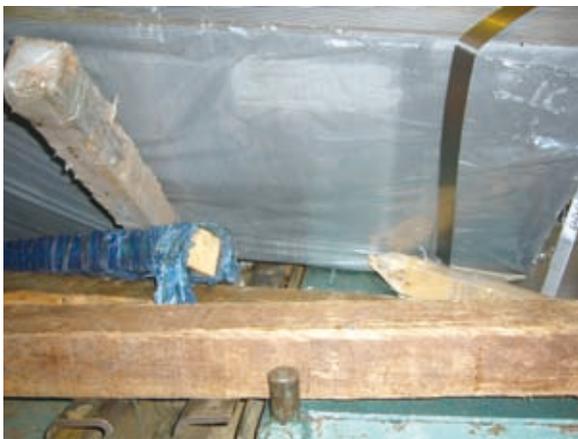
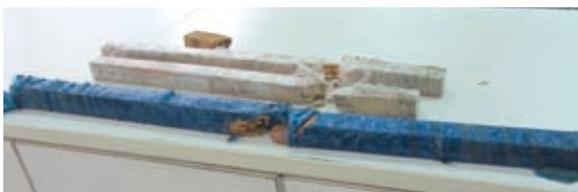
說明 事發時鋼材下木頭襯料斷裂致上方鋼材傾斜。

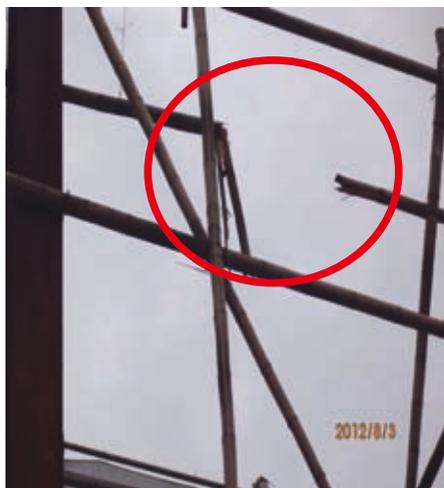
說明 因未設置使勞工安全上下之設備，致罹災者直接攀爬竹架，照片中紅圈處為竹架斷裂處。

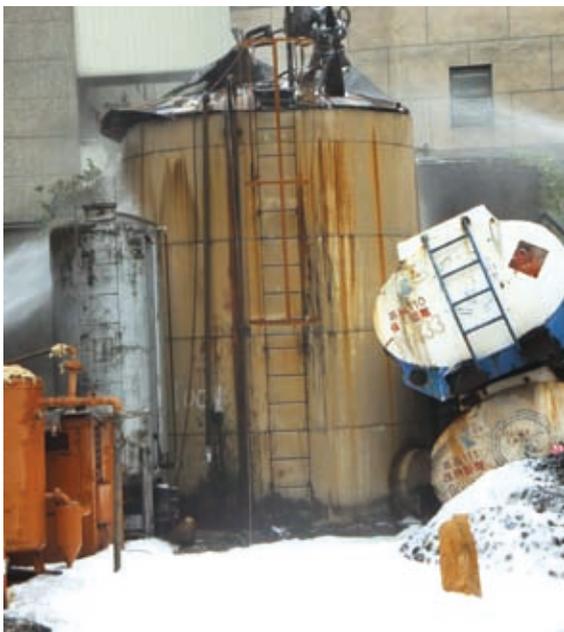
說明 罹災者於油槽頂從事電焊作業。

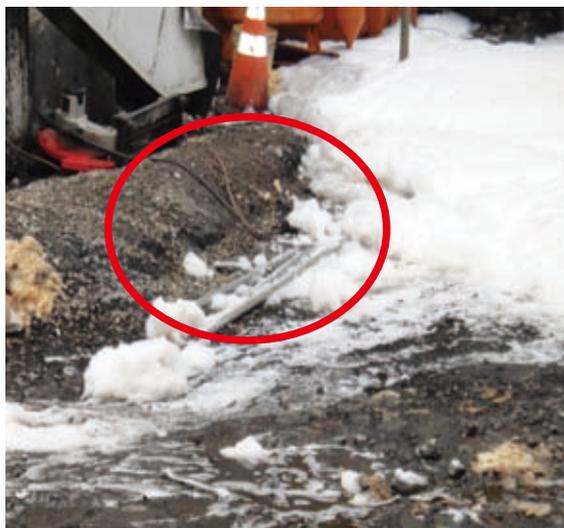
說明 欲加裝之新管線。

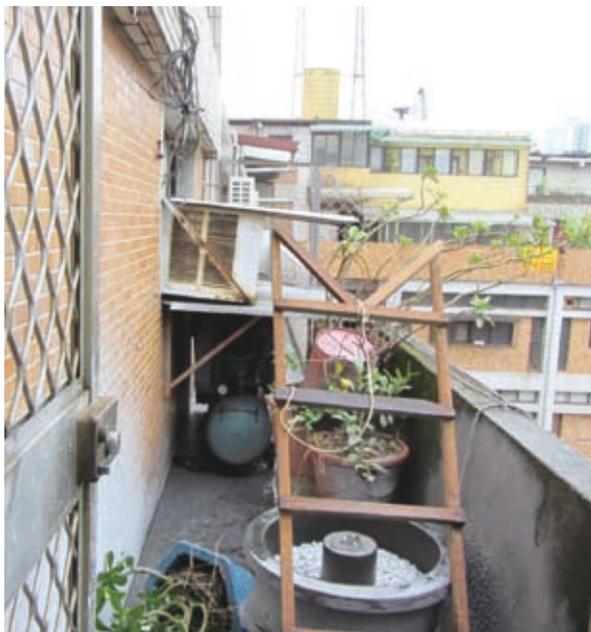
說明 罹災者清除積水之6樓陽臺。

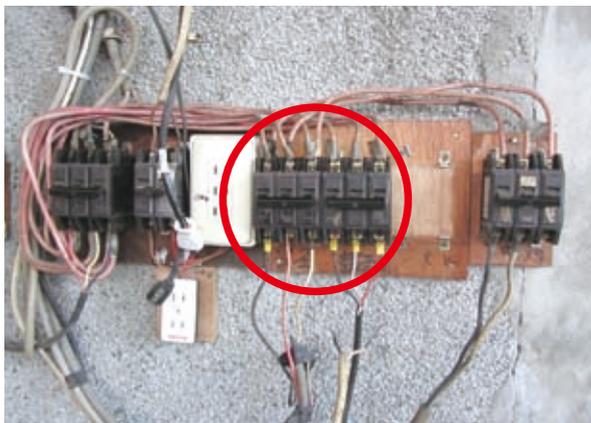
說明 戶外電路及電氣機具各分路開關均未設置漏電斷路器（紅圈內左、右側分別為空壓機及研磨機開關）。

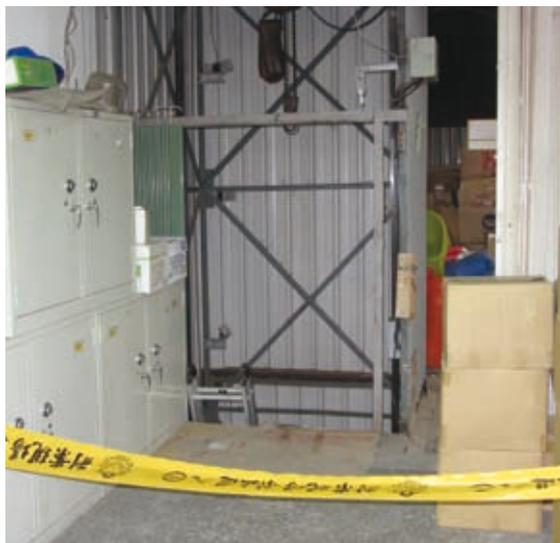
說明 ▶ 送貨地點改裝貨梯現場。

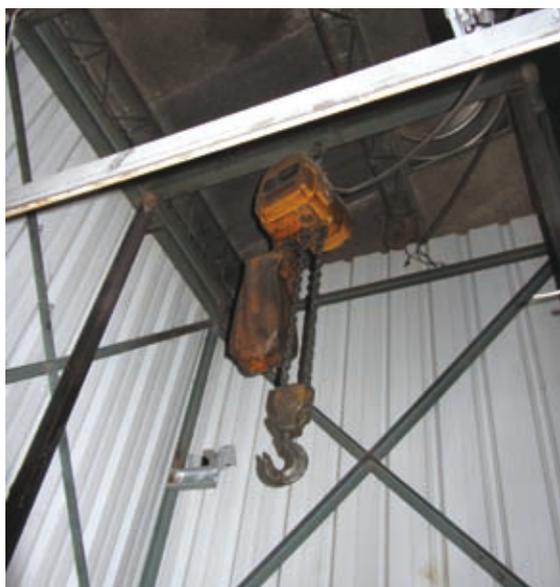
說明 ▶ 吊鉤未裝置防滑舌片。
