屋頂作業職業災害案例介紹

死亡職業災害案例介紹

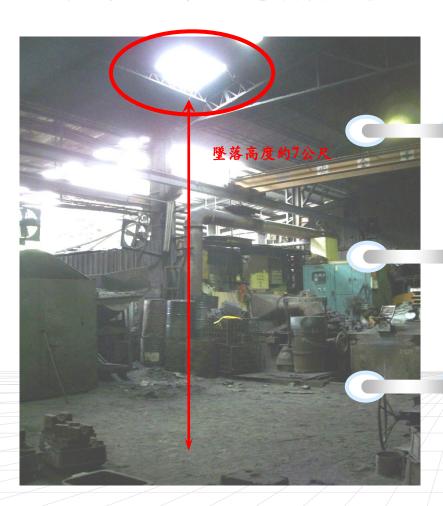
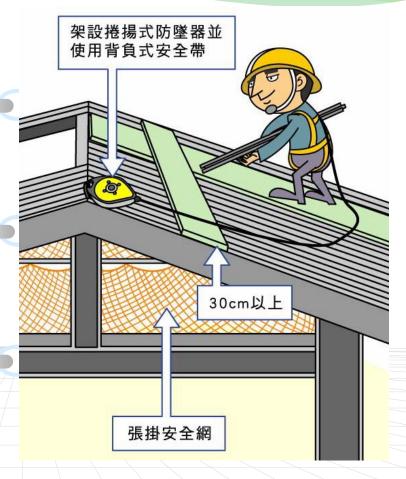
1021020屋頂踏穿墜落職災案

102年10月20日上午11時許,勞工楊〇〇(男性,50歲) 於三峽區某廠房屋頂從事鐵皮更換作業,過程中因未於 該屋頂設置踏板或裝設安全網等防墜設備,致罹災者於 作業時踏穿屋頂而墜落地面(墜落高度約7公尺),經緊 急送往三峽恩主公醫院急救,最後仍因傷重不治死亡。

- 1. 雇主對勞工於石綿板、鐵皮板、瓦、木板、茅草、塑膠等材料構築之屋頂從事作業時,為防止勞工踏穿墜落,應於屋架上設置適當強度,且寬度在30公分以上之踏板或裝設安全護網。
- 2. 對於勞工從事高度2公尺以上之屋頂修繕作業,應使勞工確實使用安全帶、安全帽等防護具。

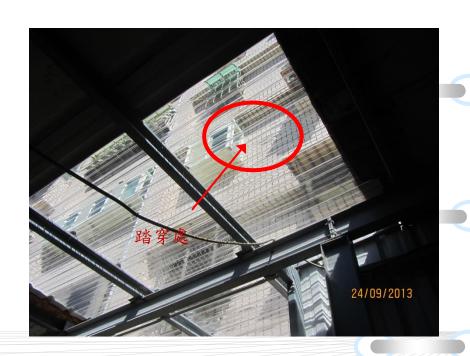
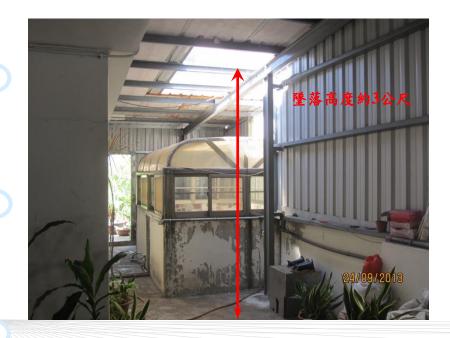
1020907屋頂踏穿墜落職災案

102年9月7日上午8時許,勞工陳〇〇(男性,65歲)於 鶯歌區某民宅屋頂從事透明塑膠板更換作業,過程中因 未於該屋頂設置踏板或裝設安全網等防墜設備,致陳員 於作業時踏穿屋頂而墜落地面(墜落高度約3公尺),經 緊急送往財團法人恩主公醫院急救,仍延至9月23日凌晨 不治死亡。

- 1. 雇主對勞工於石綿板、鐵皮板、瓦、木板、茅草、塑膠等材料構築之屋頂從事作業時,為防止勞工踏穿墜落,應於屋架上設置適當強度,且寬度在30公分以上之踏板或裝設安全護網。
- 2. 對於勞工從事高度2公尺以上之屋頂修繕作業,應使勞工確實使用安全帶、安全帽等防護具。

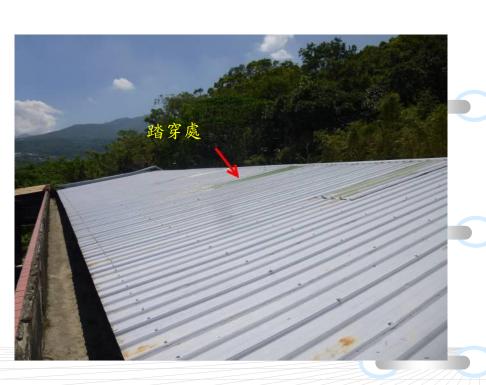
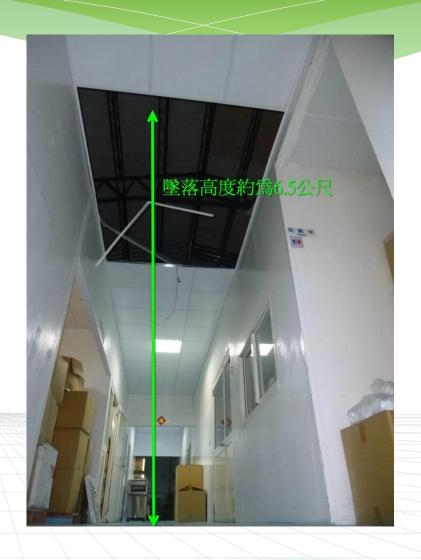
1020731屋頂踏穿墜落職災案

102年7月31日10時30分許,勞工陳〇〇(男性,28歲) 於淡水區某公司廠房屋頂從事鐵皮更換作業,過程中因 未於該屋頂設置踏板或裝設安全網等防墜設備,致陳員 於作業時踏穿屋頂而墜落地面(墜落高度約6.5公尺), 經緊急送往淡水馬偕醫院急救,仍於8月3日不治死亡。

- 1. 雇主對勞工於石綿板、鐵皮板、瓦、木板、茅草、塑膠等材料構築之屋頂從事作業時,為防止勞工踏穿墜落,應於屋架上設置適當強度,且寬度在30公分以上之踏板或裝設安全護網。
- 2. 對於勞工從事高度2公尺以上之屋頂修繕作業,應使勞工確實使用安全帶、安全帽等防護具。

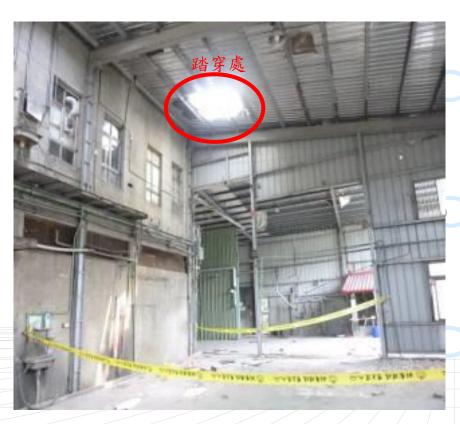
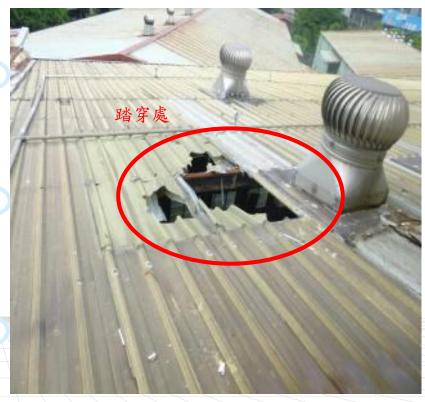
1020702屋頂踏穿墜落職災案

102年7月2日上午11時許,勞工吳〇〇(男性,31歲)於 泰山區某廠房從事屋頂修繕作業,作業時吳員從廠房3樓 爬上屋頂進行通風設備拆除,當時因屋頂未設置踏板或 於下方張掛安全網,且吳員亦未佩戴安全帶等防墜設施, 致吳員於作業時踏穿屋頂塑膠板墜落至地面(墜落高度 約7公尺),經緊急送往林口長庚醫院急救,仍延至102 年7月29日晚上11時57分不治死亡。

- 1. 雇主對勞工於石綿板、鐵皮板、瓦、木板、茅草、塑膠等材料構築 之屋頂從事作業時,為防止勞工踏穿墜落,應於屋架上設置適當強 度,且寬度在30公分以上之踏板或裝設安全護網。
- 2. 對於勞工從事高度2公尺以上之屋頂修繕作業,應使勞工確實使用 安全帶、安全帽等防護具。

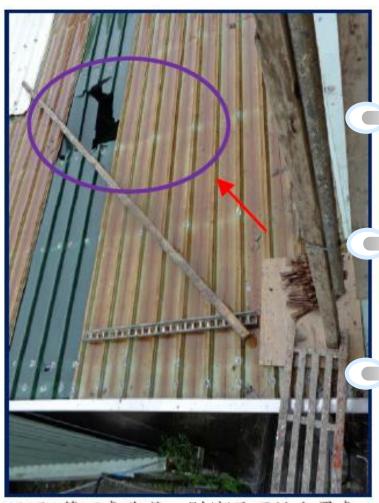
1020411屋頂踏穿墜落職災案

102年4月11日上午9時50分,〇〇公司所僱勞工 (男性,約30歲)於鶯歌區某加油站新建工程從事 模板材料搬運作業,作業時站立鄰房屋頂,因踏 穿屋頂採光罩墜落地面死亡(墜落高度5公尺)。

說明:箭頭處為勞工踏穿屋頂採光罩處。

雇主對勞工於石綿板、鐵皮板、瓦、木板、茅草、塑膠等材料構築之屋頂從事作業時,為防止勞工踏穿墜落,應於屋架上設置適當強度,且寬度在30公分以上之踏板或裝設安全護網。

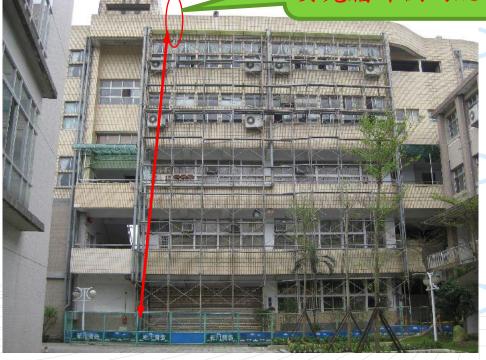
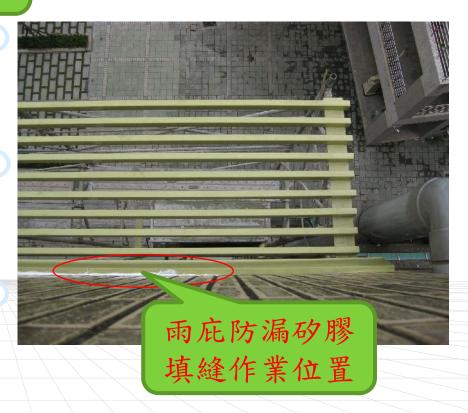
1020407鋼架作業墜落職災案。Taipei City Government Labor Inspection Office

102年4月7日上午8時30分,勞工林〇〇於新北市瑞芳區 某整修工地從事雨庇安裝作業,過程中疑似因未使用安 全帶等防墜設備,致於5樓外牆雨庇鋼架上從事防漏矽膠 填縫作業時,不慎墜落1樓地面(墜落高度約19.9公尺) 經現場人員緊急通報消防局送往瑞芳礦工醫院急救後, 仍於當日上午9時40分不治死亡。

罹災者所站立之 女兒牆外側雨庇。

雇主對於高度2公尺以上之工作台上作業無法設置護欄時, 應採取使勞工使用安全帶等防止因墜落而致勞工遭受危險 之措施。

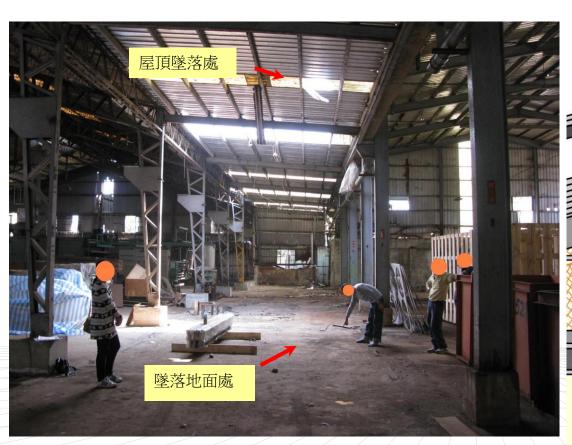
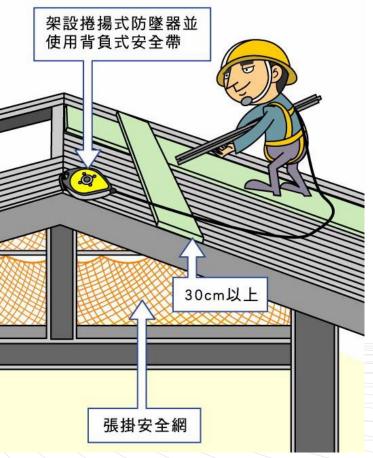
1020314屋頂踏穿墜落職災案

102年3月14日上午約9時許,勞工許〇〇於新北市樹林區 某倉庫屋頂從事鐵皮及採光罩翻新作業,過程中因未設 置適當之踏板、安全網及安全帶等防護設備,致許君於 作業時不慎踏穿屋頂採光罩墜落地面,墜落高度約5.1公 尺,經緊急通報消防局送往亞東紀念醫院急救後,延至3 月18日0時32分仍因傷重不治死亡。

- 雇主對勞工於石綿板、鐵皮板、瓦、木板、茅草、塑膠等材料構築 之屋頂從事作業時,為防止勞工踏穿墜落,應於屋架上設置適當強 度,且寬度在30公分以上之踏板或裝設安全護網。
- 2. 雇主使勞工在高度2公尺以上之高處作業,應採取使勞工使用安全帶等防墜措施。

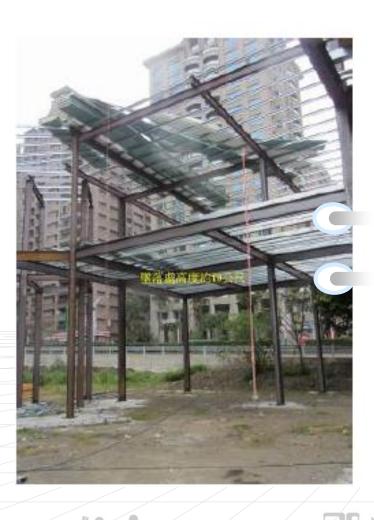
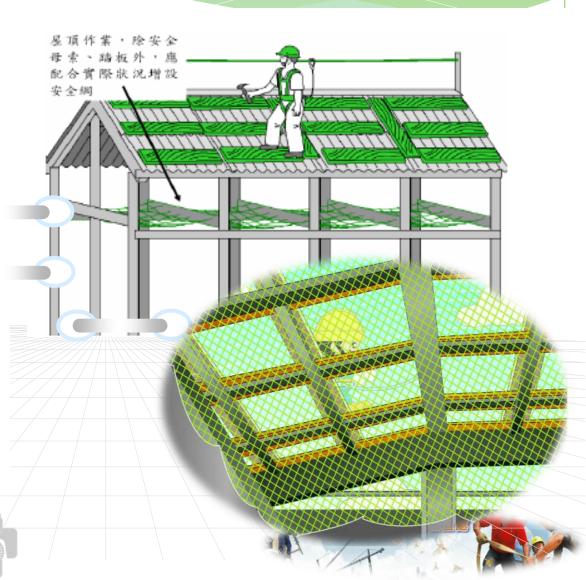
1020219鋼架屋頂墜落職災案

李〇〇於淡水區〇工地從事屋頂烤漆浪板安裝作業, 因未設置安全網及使用安全帶等防墜設備,致作業時 自鋼架屋頂墜落地面死亡(墜落高度約10公尺)。

- 1、雇主對於高度2公尺以上之鋼架開口,勞工有遭受 墜落危險之虞者,應於該處設置護欄、護蓋或安 全網等防護設備。
- 2、雇主使勞工在高度2公尺以上之高處作業,應採取 使勞工使用安全帶等防墜措施。

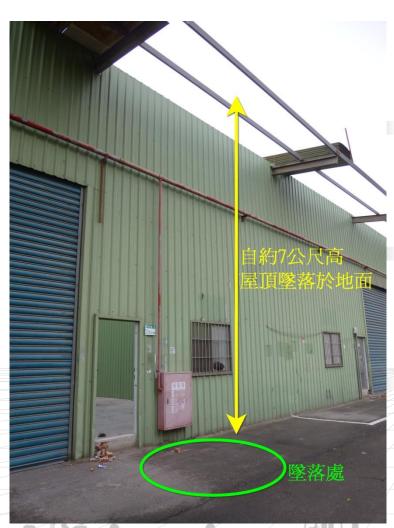
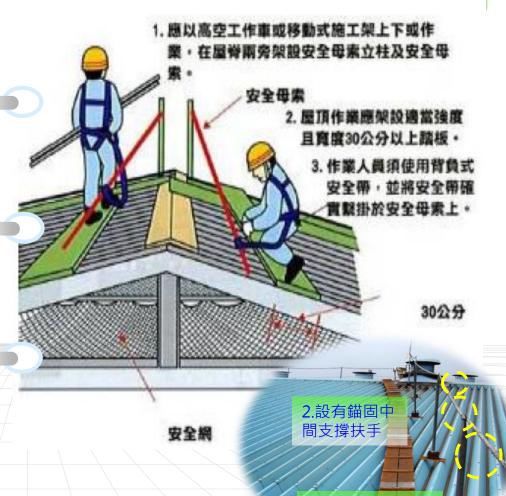
1020119屋頂作業墜落職災案

102年1月19日約13時30分,勞工羅○勇(男性, 40歲)於新莊區某工廠從事屋頂鐵皮拆除作業, 因當時屋頂下方未張掛安全網,羅員亦未使用安 全帶等防墜設施,致作業時不慎自高約7米之屋 頂跌落地面,經緊急送往衛生署臺北醫院急救, 仍於102年1月24日4時40分不治死亡。

- 1. 雇主對於高度2公尺以上之屋頂開口,勞工有墜落之虞者,應於該處設置安全網等防護設備。
- 2. 雇主使勞工在高度2公尺以上之屋頂邊緣作業,應採取使勞工使用安全帶等防墜措施。

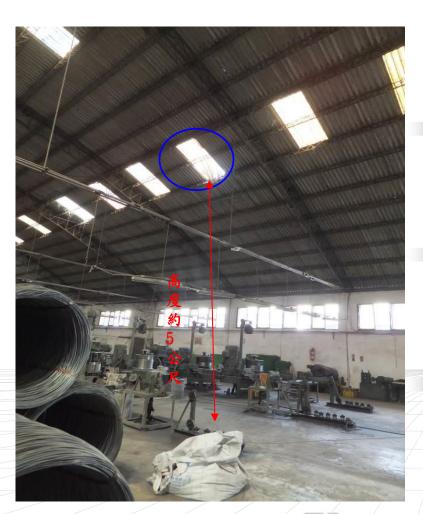
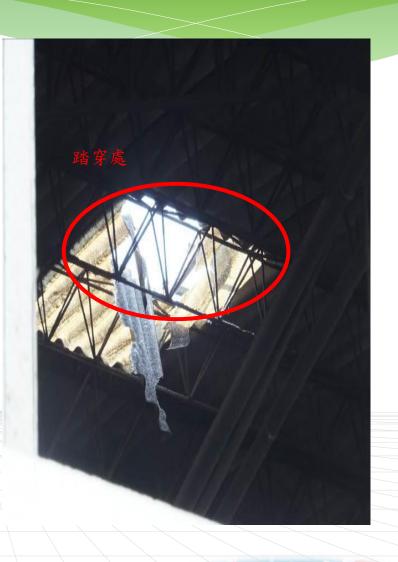
1021027屋頂踏穿墜落職災案

102年10月27日下午2時30分許,勞工游〇〇(男性,48歲,下稱受傷者)於新店區某廠房從事屋頂修繕作業,作業時因未於該屋頂設置踏板或於下方張掛安全網,且受傷者亦未使用安全帶等防墜設施,致受傷者於從事物料搬運作業時踏穿屋頂採光罩而墜落地面(墜落高度約5公尺),經緊急通報消防局送往臺北慈濟醫院急救,目前生命跡象穩定惟仍住院治療中。

- 1. 雇主對勞工於石綿板、鐵皮板、瓦、木板、茅草、塑膠等材料構築 之屋頂從事作業時,為防止勞工踏穿墜落,應於屋架上設置適當強 度,且寬度在30公分以上之踏板或裝設安全護網。
- 2. 對於勞工從事高度2公尺以上之屋頂修繕作業,應使勞工確實使用 安全帶、安全帽等防護具。

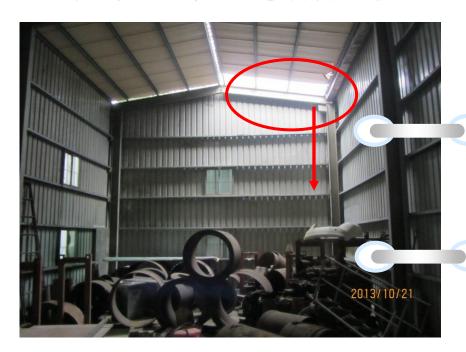
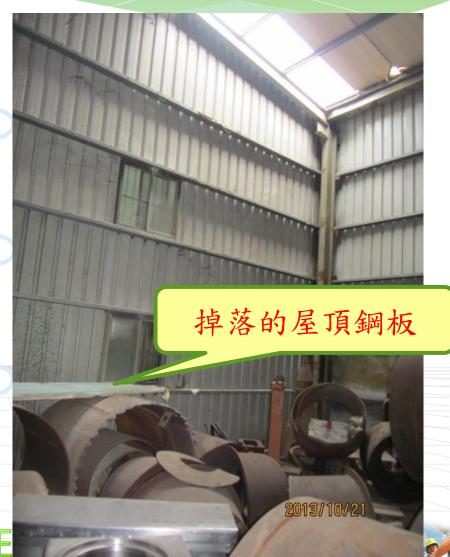
1021021屋頂踏穿墜落職災案

本(102)年10月21日上午10時15分許,〇〇工程行所僱勞工鄭〇〇於廠房屋頂進行拆屋頂螺絲作業時,疑因踏到未固定的下層屋頂板,致墜落(高度約6公尺)地面,造成其全身多處骨折重傷。

雇主對勞工於石綿板、鐵皮板、瓦、木板、茅草、塑膠等材料構築之屋頂從事作業時,為防止勞工踏穿墜落,應於屋架上設置適當強度,且寬度在30公分以上之踏板或裝設安全護網。

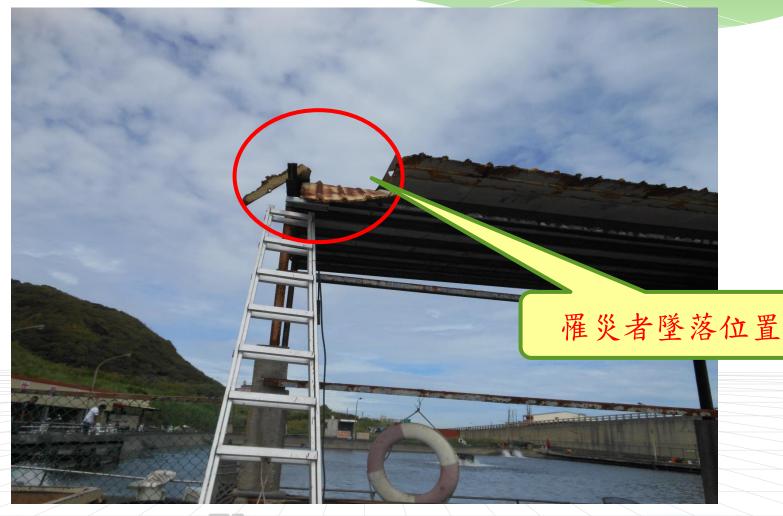
1020717屋頂作業墜落職災案

102年7月17日約上午11時許,李〇〇所僱勞工謝〇〇, 於〇〇海釣場欲進行鐵皮棚架屋頂修繕作業,卻未於屋 頂設置寬度30公分以上踏板或裝設安全護網,以致謝員 剛爬上屋頂即因踩破邊緣已生鏽脆化的鐵皮板,致重心 不穩跌倒墜落,造成雙手骨折。

- 1. 雇主對勞工於石綿板、鐵皮板、瓦、木板、茅草、塑膠等材料構築之屋頂從事作業時,為防止勞工踏穿墜落,應於屋架上設置適當強度,且寬度在30公分以上之踏板或裝設安全護網。
- 2. 雇主對勞工於高差超過1.5公尺以上之場所作業時,應設置使勞工安全上下之設備。
- 3. 對於在高度2公尺以上之高處作業,勞工有墜落之虞者,應使勞工 確實使用安全帶、安全帽及其他必要之防護具或採安全網等措施
- 4. 雇主對擔任規定工作之勞工,應依其工作性質,施以勞工安全衛生在 職教育訓練・

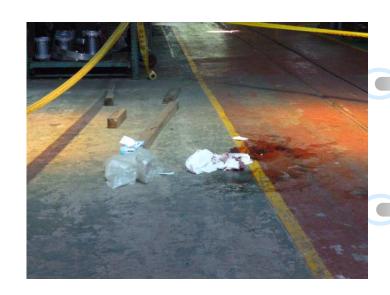
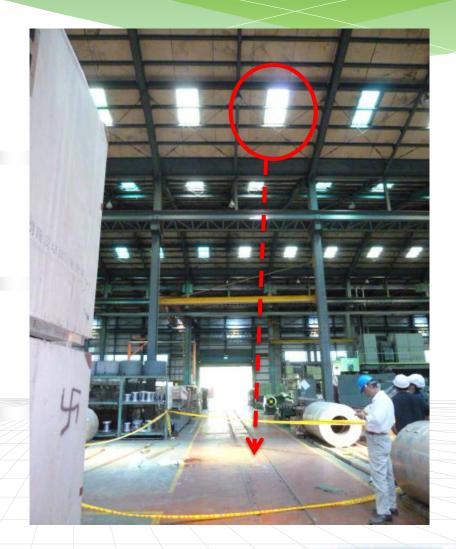
1020626屋頂踏穿墜落職災案

102年6月26日13時許,〇〇企業社所僱勞工李〇〇欲於屋頂進行不銹鋼水槽搬運作業時,因踩破浪板墜落,造成右大腿骨折,經緊急通報119送醫急救。

- 雇主對勞工於石綿板、鐵皮板、瓦、木板、茅草、塑膠等材料構築之屋頂從事作業時,為防止勞工踏穿墜落,應於屋架上設置適當強度,且寬度在30公分以上之踏板或裝設安全護網。
- 雇主對新僱勞工或在職勞工於變更工作前,應使其接受 適於各該工作必要之安全衛生教育訓練。

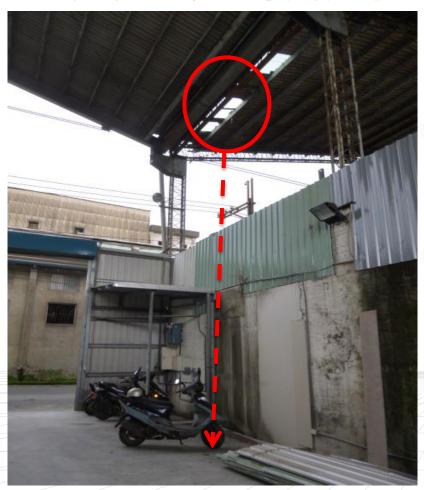
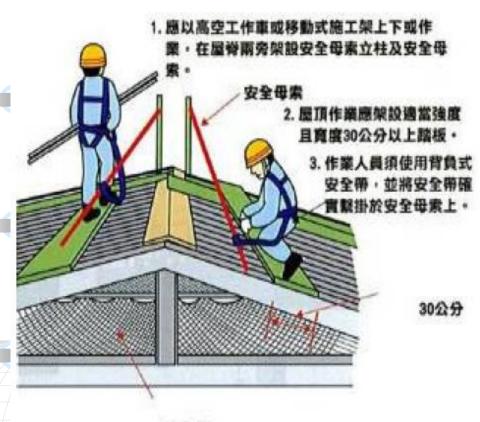
1020520屋頂踏穿墜落職災案

102年5月20日10時許,〇〇企業社所僱勞工魏〇〇欲於 屋頂進行浪板接合螺絲鎖固作業時,因不慎踩破浪板致 重心不穩跌倒墜落,造成左大腿骨折,經緊急送醫急救。

- 雇主對勞工於石綿板、鐵皮板、瓦、木板、茅草、塑膠等材料構築之屋頂從事作業時,為防止勞工踏穿墜落,應於屋架上設置適當強度,且寬度在30公分以上之踏板或裝設安全護網。
- 雇主對新僱勞工或在職勞工於變更工作前,應使其接受 適於各該工作必要之安全衛生教育訓練。

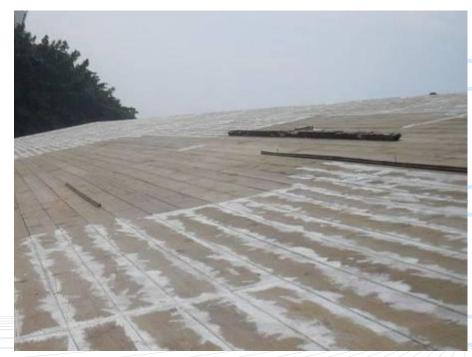
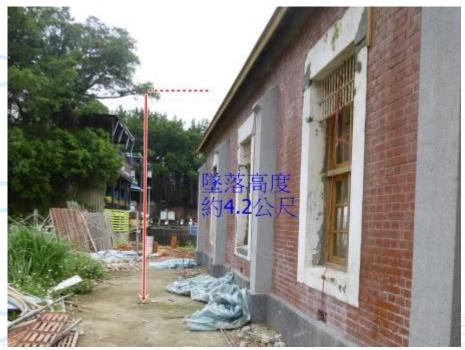
1020328屋頂作業墜落職災案

102年3月28日上午9時許,沈〇基(男性,58歲)於新北市淡水區某古蹟修復及再利用工程之屋頂從事場地視察,因屋頂邊緣未設護欄,且沈員亦未使用安全帶等防墜措施,致不慎墜落至地面(墜落高度約4.2公尺),造成沈員頭部受傷,經緊急送往馬偕紀念醫院淡水院區救治後,已於102年4月8日出院返家休養。

- 1. 雇主對於高度2公尺以上之屋頂開口,勞工有墜落之虞者,應於該處設置安全網等防護設備。
- 2. 雇主使勞工在高度2公尺以上之屋頂邊緣作業,應採取使勞工使用安全帶等防墜措施。

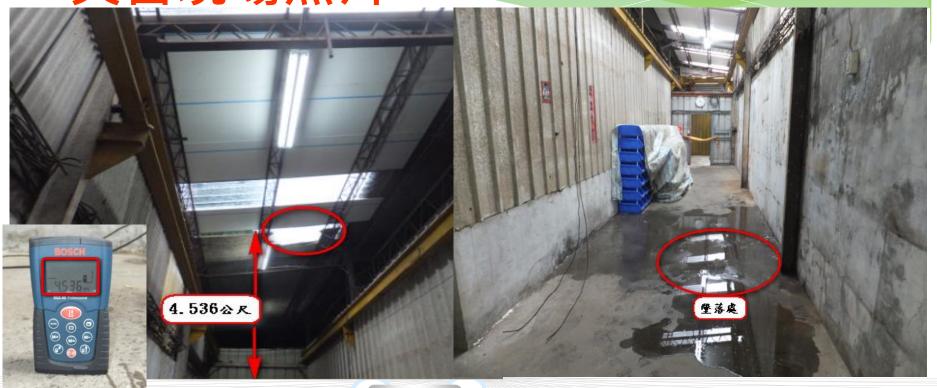
1020226屋頂作業墜落職災案

102年2月26日下午約16時30分,華〇食品工廠股份有限公司所僱勞工張〇祥等2員從事零件室屋頂維修作業時,因未設置踏板(30公分以上)及佩戴安全帶、安全帽;於工作進行時,不慎踏穿屋頂墜落地面,造成頭部撕裂傷及左手肘、肋骨骨裂,經通報119,由消防隊送往基隆省立醫院急救。

- 1. 雇主對勞工於鐵皮板、塑膠等材料構築之屋頂從事作業時,為防止 勞工踏穿墜落,應於屋架上設置適當強度,且寬度在30公分以上之 踏板或裝設安全護網。
- 2. 對於在高度2公尺以上之高處作業,勞工有墜落之虞者,應使勞工 使用安全帶、安全帽及其他必要之防護具(如捲揚式防墜器)。
- 3. 雇主對新僱勞工或在職勞工於變更工作前,應使其接受適於各該工作必要之安全衛生教育訓練。
