# 鋼架及屋頂作業 災害實錄

新北市政府勞動檢查處

Labor Standard Inspection Office  
New Taipei City Government

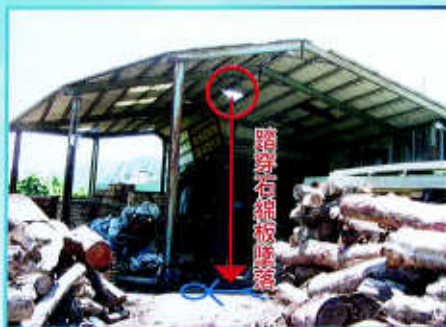
作業當時，張○○先由鄰房2樓爬上屋頂後再進行舊石棉瓦拆卸作業，因當時石棉瓦屋頂並未設置踏板或於下方張掛安全網，而張員亦未使用安全帶等防墜設施，致張員於屋頂上作業時，不慎踏穿石棉瓦屋頂而墜落至地面（墜落高度約9.3公尺），經緊急送往慈生主醫院再轉送林口長庚醫院急救，最後仍不治死亡。

說明：  
罹災者踏穿石棉板屋  
頂墜落處。

1. 雇主對勞工於石棉板、鐵皮板、瓦、木板、茅草、塑膠等材料構築之屋頂從事作業時，為防止勞工踏穿墜落，應於屋架上設置適當強度，且寬度在30公分以上之踏板或裝設安全護網。（勞工安全衛生設施規則第227條）
2. 雇主對於進入營造工程工作場所作業人員，應使其佩戴安全帽。（營造安全衛生設施標準第11條之1項）
3. 雇主使勞工在高度2公尺以上之高處作業，應採取使勞工使用安全帶等防墜措施。（營造安全衛生設施標準第19條第2項）

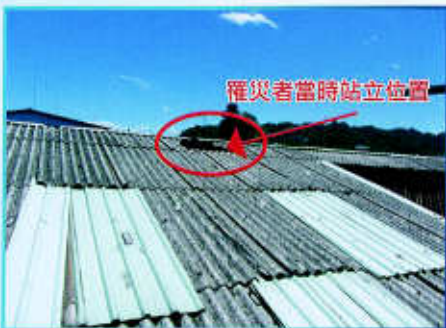
說明：  
屋頂作業現場  
（未採取防墜措施）。

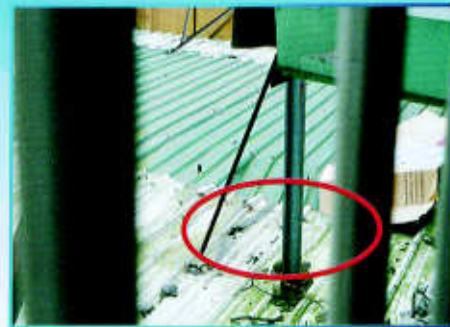
勞工楊○○於某工地從事玻璃窗清潔作業。作業時楊員為清洗外窗，自2樓室內攀爬至屋外鋼製浪板屋頂，因浪板表面未設置踏板，且其下方亦未張掛安全網，致使楊員於屋頂上行走時，不慎踏穿浪板墜落地面（墜落高度約4公尺）。

說明：勞工踩踏1樓屋頂浪板墜落處。

雇主對勞工於石棉板、鐵皮板、瓦、木板、茅草、塑膠等材料構築之屋頂從事作業時，為防止勞工踏穿墜落，應於屋架上設置適當強度，且寬度在30公分以上之踏板或裝設安全護網。（勞工安全衛生設施規則第227條）

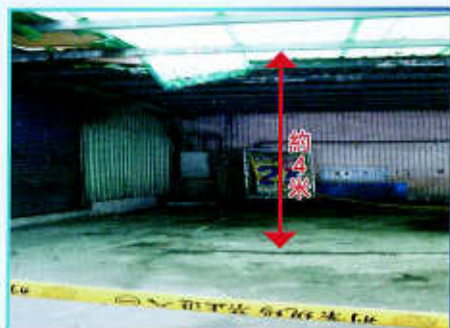
說明：勞工現場墜落高度示意。

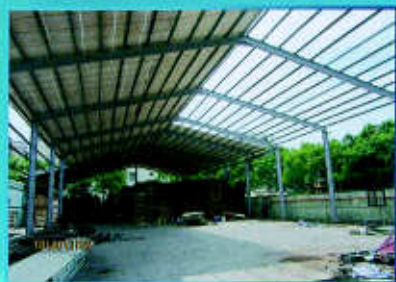
勞工李○○於某公司廠房修繕工程從事電焊作業，因作業時未架設施工架做為施工平臺，亦未設置安全上下設備，致使李員於攀爬C型鋼時，疑似因高血壓引起頭暈，自第3層C型鋼上（高度約1.8公尺）摔落至圍牆外。

說明：  
雇主對罹災者之工作場所未設置工作平臺及安全上下設備。

1. 雇主對勞工於高差超過1.5公尺以上之場所作業時，應設置能使勞工安全上下之設備。（勞工安全衛生設施規則第228條）
2. 雇主對於無法藉梯子或其他方法安全完成之高處營造作業，應設置適當之施工架。（營造安全衛生設施標準第39條）

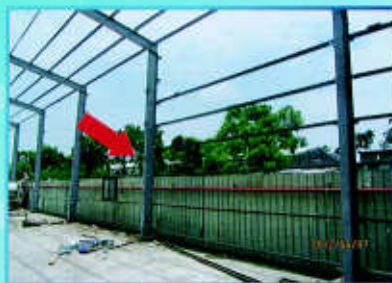
說明：  
罹災者自第3層C型鋼摔落至牆外。

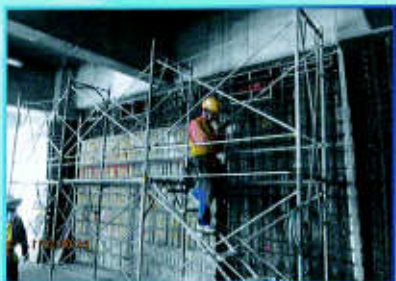
說明：  
高處營造作業應設置適當之施工架及上下設備。

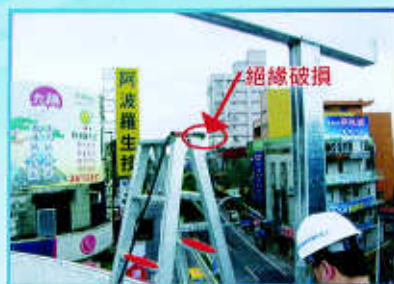
勞工許○○與李○○於頂樓從事鐵架電焊作業，作業時許員打著赤膊、穿著短褲站在鋁製合梯上，當完成部分焊接工作後，許員將電焊柄置放於合梯最上層，此舉導致電源自電焊柄絕緣破損處傳導至鋁製合梯上，而當許員身體與鋁製合梯接觸時即遭到電擊，並自合梯上墜落頂樓地面（墜落高度約1.5公尺），經緊急送往淡水馬偕醫院急救，延至當日下午3時30分不治死亡。

說明：  
電焊柄絕緣破損，致勞工感電後由合梯墜落至屋頂層之樓板上（紅點為疑似為勞工站立位置）。

1. 雇主對勞工從事電焊作業所使用之電焊柄，應有相當之絕緣。（勞工安全衛生設施規則第245條）
2. 雇主對於勞工作業時所使用之交流電焊機，應有自動電擊防止裝置。（勞工安全衛生設施規則第250條）
3. 雇主對於進入營造工程工作場所作業人員，應使其佩戴安全帽。（營造安全衛生設施標準第11條之1項）
4. 雇主使勞工在高度2公尺以上之高處作業，勞工有遭受墜落危險之虞，應採取使勞工使用安全帶等防墜措施。（營造安全衛生設施標準第19條第2項）

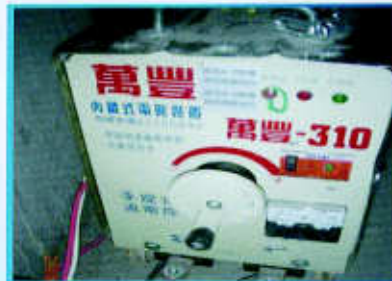
說明：  
於狹小空間或鋼架等有觸及高導電性接地物之場所，作業所使用之交流電焊機，應有自動電擊防止裝置。

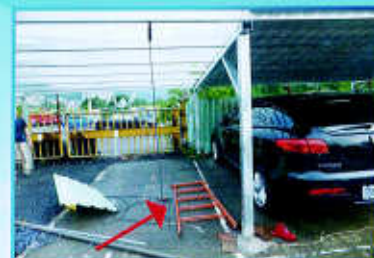
勞工吳○○於土城區某停車場從事遮雨棚焊接作業，當時吳員站立於鐵梯上，作業時因遲以腳部移動鐵梯，不慎壓破地面電線，導致吳員隨即感電，經緊急送往板橋亞東紀念醫院急救，當日約11時由院方宣告死亡。

說明：  
用電線路置於地面未架高，致絕緣被覆有遭受破壞而引起感電危害。

1. 雇主對於使用之合梯，應符合兩梯腳間有繫材扣牢及5公分以上安全之梯面。（勞工安全衛生設施規則第230條）
2. 雇主對電焊作業使用之焊接柄，應有相當之絕緣耐力及耐熱性。（勞工安全衛生設施規則第245條）
3. 雇主對勞工於作業中或通行時，有接觸絕緣被覆配線或移動電線或電氣機具、設備之虞者，應有防止絕緣被破壞或老化等致引起感電危害之設施。（勞工安全衛生設施規則第246條）

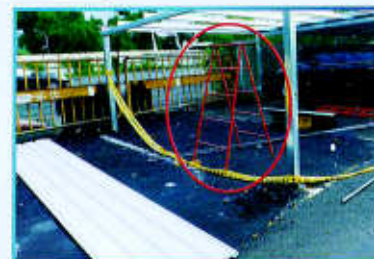
說明：  
使用不符合規定之合梯（梯面寬度未達5公分及無固定繫材扣牢）。

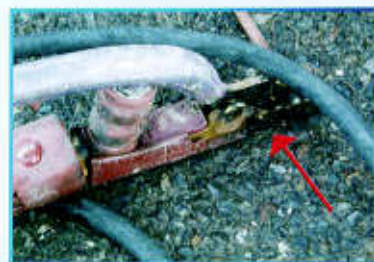
說明：  
電焊作業所使用之電焊柄，部分絕緣被覆損壞。

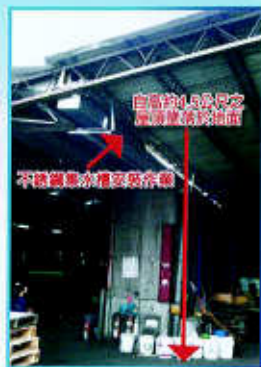
事發當時，勞工黃○○正在屋頂安裝塑膠板，因當時未設置安全踏板或於下方張掛安全網，且黃員亦未使用安全帶等防墜設施，致黃員踏穿屋頂石棉瓦墜落至地面（墜落高度約4.5公尺），經緊急送往林口長庚醫院急救，因顱內出血呈現昏迷狀態。

說明：現場狀況說明圖。

1. 雇主對勞工於石棉板、鐵皮板、瓦、木板、茅草、塑膠等材料構築之屋頂從事作業時，為防止勞工踏穿墜落，應於屋架上設置適當強度，且寬度在30公分以上之踏板或裝設安全護網。（勞工安全衛生設施規則第227條）
2. 雇主對於進入營造工程工作場所作業人員，應使其佩戴安全帽。（營造安全衛生設施標準第11條之1項）
3. 雇主使勞工在高度2公尺以上之高處作業，應採取使勞工使用安全帶等防墜措施。（營造安全衛生設施標準第19條第2項）

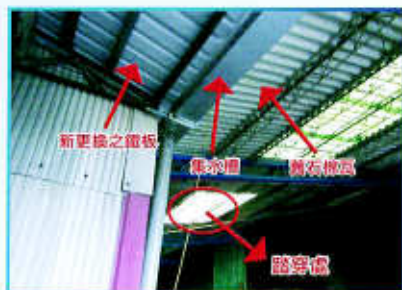
說明：  
罹災者踏穿石棉板屋頂現場圖。

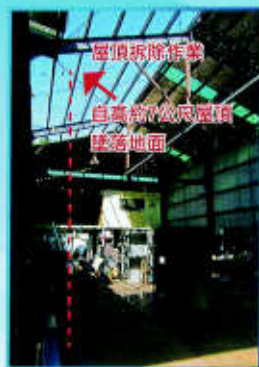
勞工連○○於屋頂從事舊有浪板拆除作業時，因未於屋頂設置安全踏板，且下方亦未張掛安全網，連員自身也未使用安全帶等防墜設施，致踏穿屋頂塑膠板墜落地面（墜落高度約7公尺），經緊急送往淡水馬偕醫院急救，因顱內出血呈現昏迷狀態，雖經開刀治療，最後仍因傷勢過重不治死亡。

說明：  
罹災者踏穿塑膠屋頂現場圖。

1. 雇主對勞工於石棉板、鐵皮板、瓦、木板、茅草、塑膠等材料構築之屋頂從事作業時，為防止勞工踏穿墜落，應於屋架上設置適當強度，且寬度在30公分以上之踏板或裝設安全護網。（勞工安全衛生設施規則第227條）
2. 雇主對於進入營造工程工作場所作業人員，應使其佩戴安全帽。（營造安全衛生設施標準第11條之1項）
3. 雇主使勞工在高度2公尺以上之高處作業，應採取使勞工使用安全帶等防墜措施。（營造安全衛生設施標準第19條第2項）

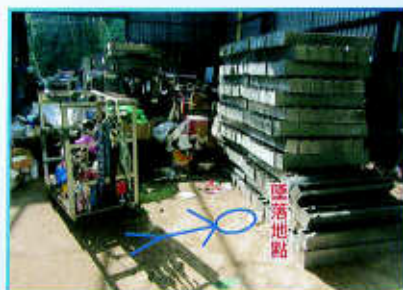
說明：  
罹災者墜落地點現場圖。

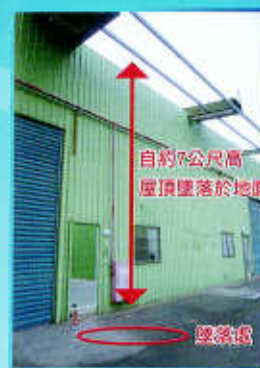
勞工羅○○於新莊區某工廠從事屋頂鐵皮拆除作業，因當時屋頂下方未張掛安全網，羅員亦未使用安全帶等防墜設施，致作業時不慎自高約7米之屋頂跌落地面，經緊急送往衛生署臺北醫院急救，最後仍不治死亡。

說明：  
罹災者墜落作業現場圖。

1. 雇主對於高度2公尺以上之屋頂開口，勞工有墜落之虞者，應於該處設置安全網等防護設備。（營造安全衛生設施標準第19條第1項）
2. 雇主使勞工在高度2公尺以上之屋頂邊緣作業，應採取使勞工使用安全帶等防墜措施。（營造安全衛生設施標準第19條第2項）

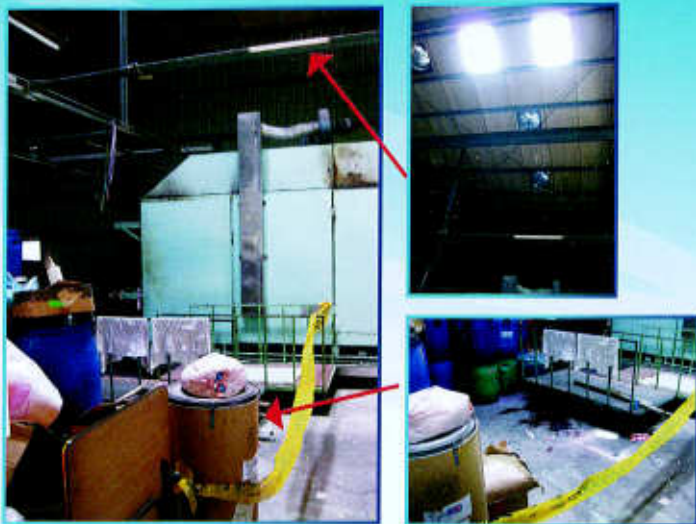
勞工金○○於鐵皮屋頂從事排風設備安裝作業，當金員於鐵皮屋頂從事搬運物料時，未注意屋頂風扇安裝位置已切開形成開口，不慎跌入其中而墜落至地面（墜落高度約6.9公尺），經緊急通報消防局送往臺北市新光醫院急救，最後仍不治死亡。

說明：  
罹災者未使用安全帶，屋頂開口處亦未裝設安全網等防護設施，致罹災者不慎跌入屋頂開口墜落死亡。

實施屋頂作業時，應於適當位置設置安全母索供勞工鉤掛安全帶，並應使勞工確實戴用安全帶，及下方應設置安全網等防護設施。  
（營造安全衛生設施標準第19條）

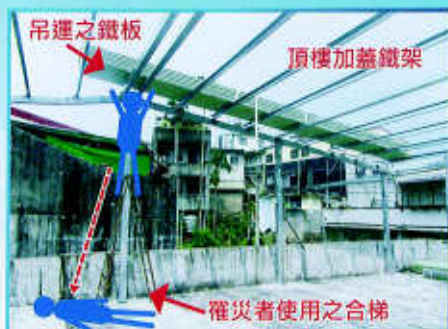
事發當時勞工黃○○正於頂樓從事鐵板吊放作業，作業時先由地面上吊車將鐵板吊運至遮陽棚鐵架的上方，再由黃員站立於合梯上協助安放固定，過程中疑似因吊運之鐵板撞擊黃員，致黃員重心不穩從合梯上墜落（墜落高度約2.4公尺），經緊急送醫急救，仍不治死亡。

說明：  
現場示意圖（罹災者由合梯頂部墜落地面，墜落高度約2.4公尺）。

1. 雇主對新僱勞工或在職勞工於變更工作前，應使其接受適於各該工作必要之安全衛生教育訓練。（勞工安全衛生教育訓練規則第16條第1項）
2. 雇主對於高度2公尺以上之屋頂開口等場所作業，勞工有遭受墜落危險之處者，應於該處設置護欄、護蓋或安全網等防護設備。（營造安全衛生設施標準第19條第1項）
3. 雇主對於在高度在2公尺以上之處所進行作業，勞工有墜落之虞者，應以架設施工架或其他方法設置工作臺。（勞工安全衛生設施規則第225條第1項）

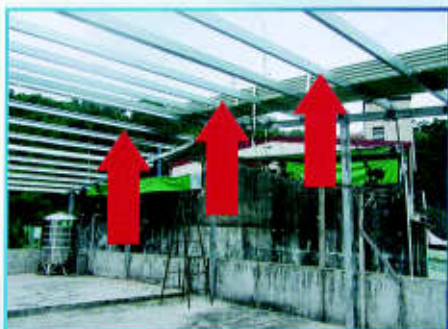
說明：  
雇主未以張掛安全網及架設安全母索方式設置防墜措施。
