## 壹、從事型鋼吊掛作業發生墜落致死災害

## 貳、使用搭乘設備從事外牆燈調整作業，發生移動式起重機翻覆事故

## 參、從事塑膠板吊掛作業發生移動式起重機翻覆事故

## 肆、從事儲氣槽吊掛作業發生移動式起重機翻覆事故

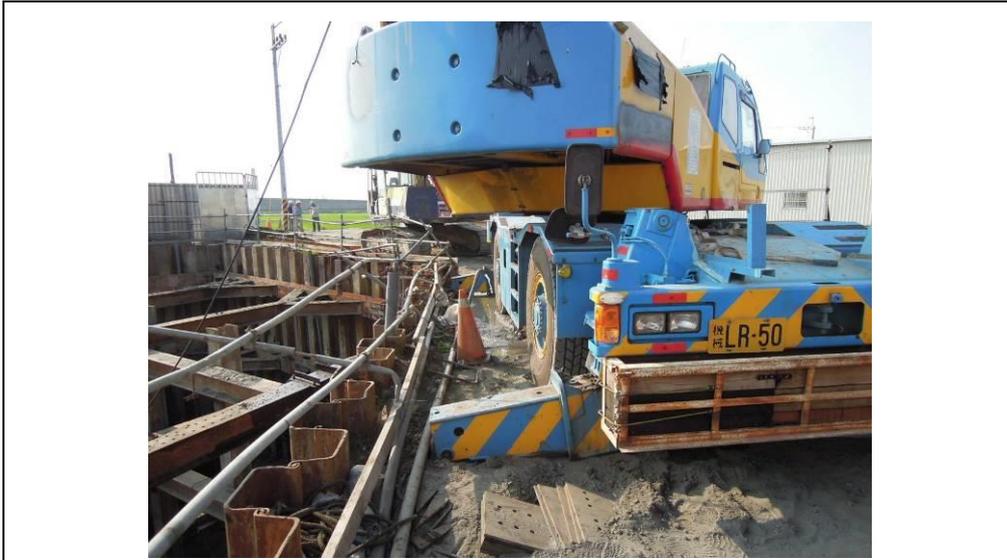
107年5月21日某工地負責人與罹災者站於已開挖工地第1層擋土支撐型鋼上，協助移動式起重機吊掛型鋼，因該起重機外伸撐座所支撐地盤為砂土地面，承載力不足，致起重機翻覆，罹災者為閃避翻覆起重機過程中，墜落高差約6公尺之開挖面，經送醫院後，因肋骨骨折，呼吸性休克不治死亡。

- 1 對於使用外伸撐座之移動式起重機，在其作業範圍有地盤軟弱等情形，致其有翻倒之虞者，未在起重機下方鋪設足夠面積之鐵板或墊料等。
- 2 雇主對於在高度2公尺以上之處所進行作業，勞工有墜落之虞者，未採取使勞工使用安全帶之措施。

照片說明：移動式起重機作業時設置於砂土地面。

- (一)雇主對於移動式起重機，為防止其作業中發生翻倒…等危害，應事前調查該起重機作業範圍之地形、地質狀況、作業空間、運搬物重量與所用起重機種類、型式及性能等，並適當決定下列事項及採必要措施…對軟弱地盤等承載力不足之場所採取地面鋪設鐵板、墊料及使用外伸撐座等補強方法，以防止移動式起重機翻倒…。(起重升降機具安全規則第29條第1項暨職業安全衛生法第6條第1項)
- (二)雇主對於高度2公尺以上之…、擋土支撐、…等場所作業，勞工有遭受墜落危險之虞者，應於該處設置護欄、護蓋或安全網等防護設備。雇主設置前項設備有困難，或…，應採取使勞工使用安全帶等防止墜落致勞工遭受危險之措施。(營造安全衛生設施標準第19條暨職業安全衛生法第6條第1項)

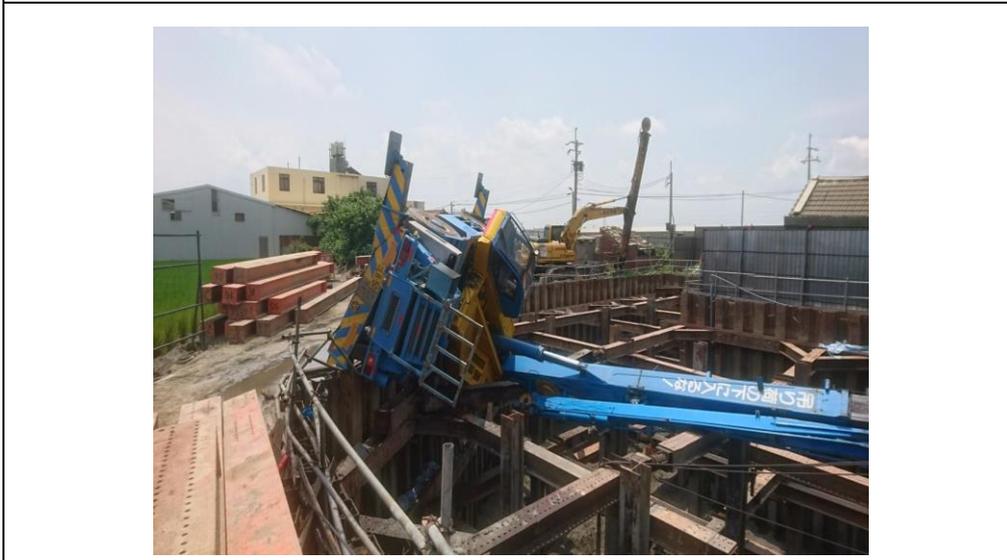
照片說明：移動式起重機翻覆卡在第1層擋土支撐。

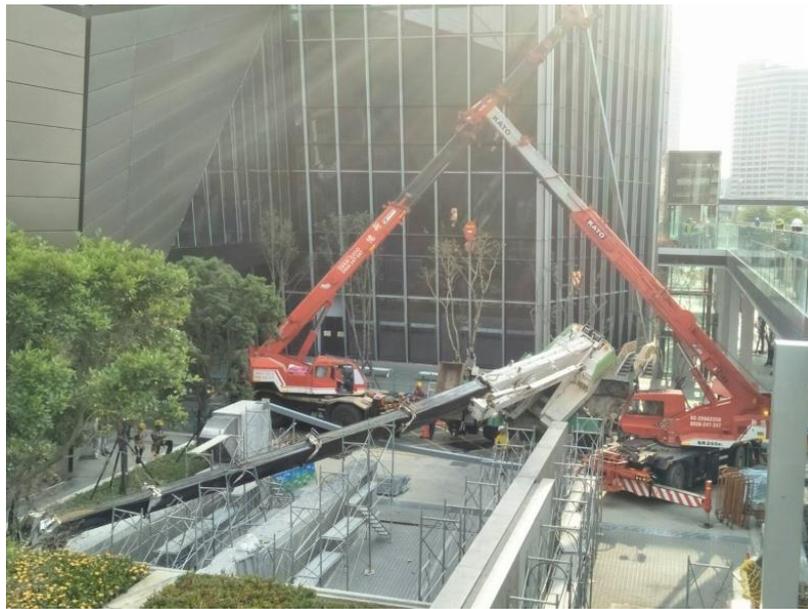
107年4月20日於台北市信義區某新建工程，進行外牆燈調整作業，操作手彭先生利用移動式起重機搭載外牆設計公司勞工李先生（受傷者）作業，惟右側支撐座完全未伸出，導致移動式起重機翻覆，李先生隨搭乘設備從高度約12米處墜落至地面，造成臉部撞擊出血，送往臺北醫學大學醫院救治。

照片說明：移動式起重機翻覆

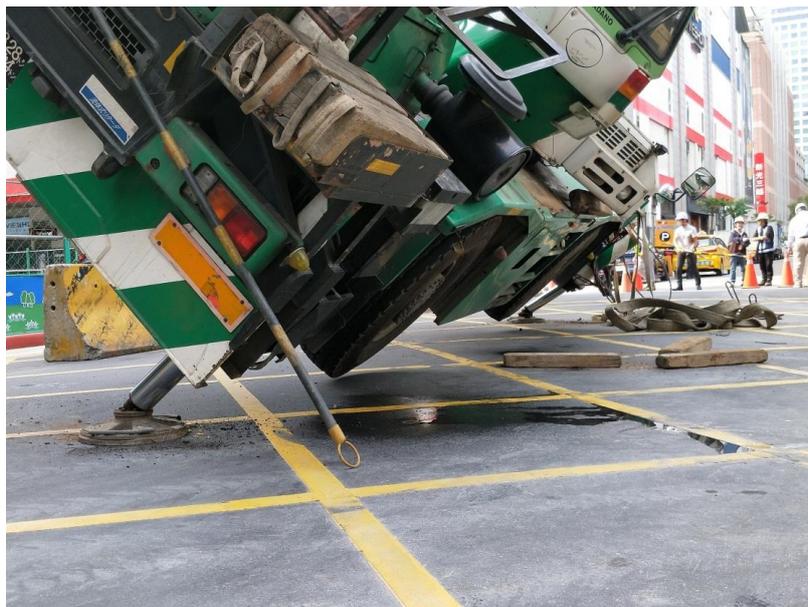
(二)間接原因：使用移動式起重機作業時，未確認外伸撐座伸至最大極限位置。

照片說明：外伸撐座未伸至最大極限位置。

(一) 雇主使用具有外伸撐座之移動式起重機，或擴寬式履帶起重機作業時，應將其外伸撐座或履帶伸至最大極限位置…(起重升降機具安全規則第32條暨職業安全衛生法第6條第1項)。

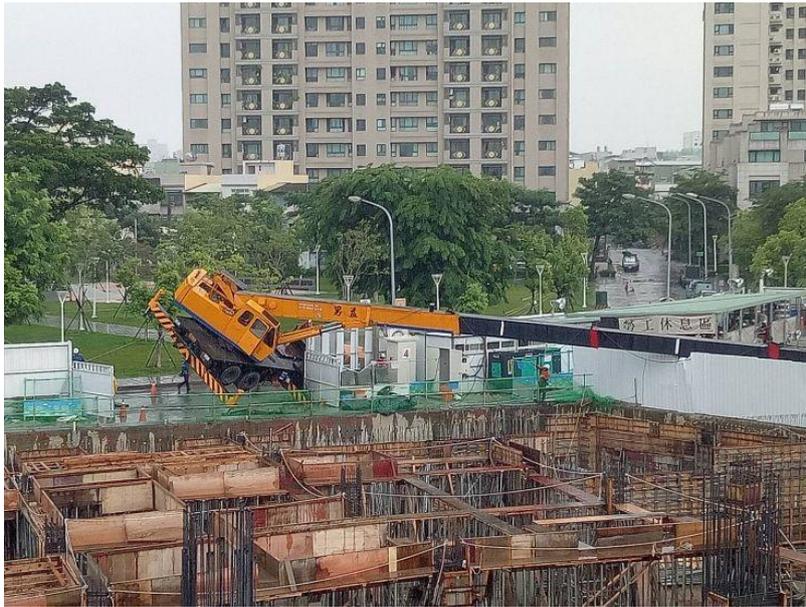
107年8月2日高雄市鳳山區一處建築工地，某起重工程行進行吊掛塑膠板作業，吊掛物離地約50cm時，外伸撐座之鋪面發生塌陷，導致起重機翻覆。

(二) 間接原因：起重機外伸撐座之鋪面發生塌陷。

照片說明：移動式起重機翻覆。

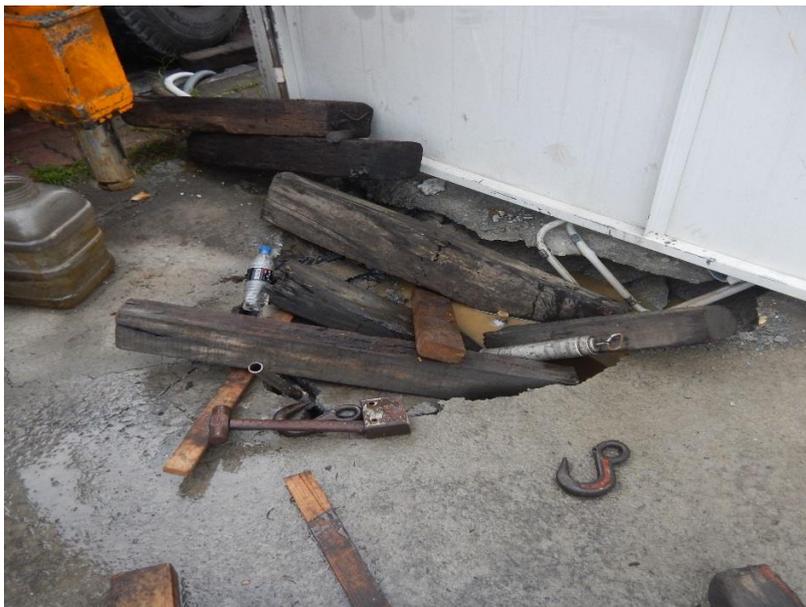
1. 作業前未事前調查該起重機作業範圍之地質狀況，且未對軟弱地盤等承載力不足之場所採取地面鋪設鐵板、墊料等補強方法，以防止起重機翻覆。
2. 未於事前具體告知工作環境、危害因素暨有關安全衛生應採取之措施。
3. 與再承攬人共同作業時未確實巡視工地狀況。

照片說明：未對軟弱地盤等承载力不足之場所採取地面鋪設鐵板等補強方法。

- (一) 雇主對於移動式起重機，為防止其作業中發生翻倒、被夾、感電等危害，應事前調查該起重機作業範圍之地形、地質狀況、作業空間、運搬物重量與所用起重機種類、型式及性能等，並對軟弱地盤等承載力不足之場所採取地面鋪設鐵板、墊料及使用外伸撐座等補強方法，以防止移動式起重機翻倒（起重升降機具安全規則第29條第1項第2款）。
- (二) 事業單位以其事業之全部或一部分交付承攬時，應於事前告知該承攬人有關其事業工作環境、危害因素暨本法有關安全衛生規定應採取之措施。承攬人就其承攬之全部或一部分交付再承攬時，應於事前告知再承攬人有關其事業工作環境、危害因素暨本法有關安全衛生規定應採取之措施（職業安全衛生法第26條）。
- (三) 共同作業時應巡視工作場所（職業安全衛生法第27條第1項第3款）。

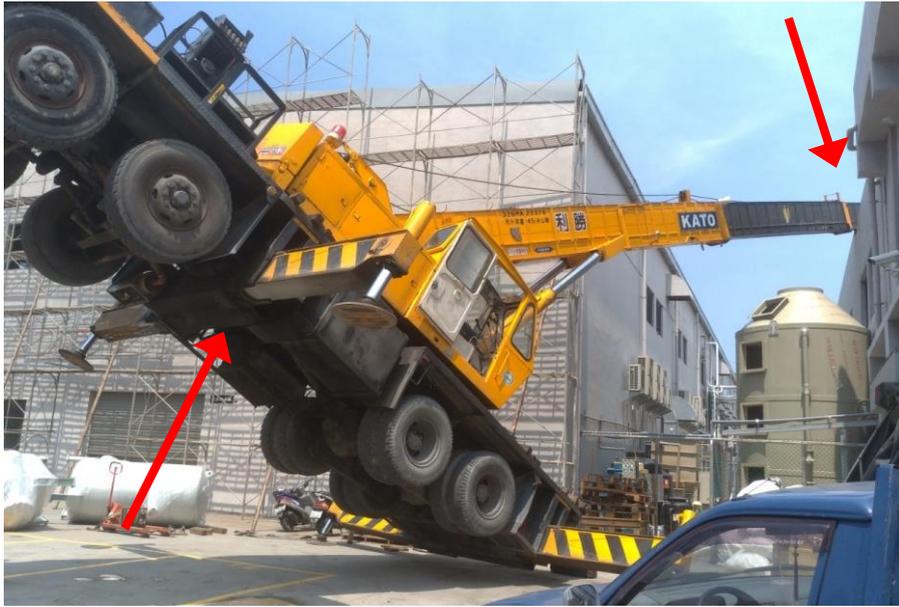
107年9月12日搬家貨運有限公司於高雄加工出口區南五路上，使用移動式起重機自地面吊掛儲氣槽至廠房屋頂，因超過額定荷重，致移動式起重機向前傾倒，後方外伸撐座離地，伸臂撞擊廠房頂樓牆面。

(二) 間接原因：吊掛物超過額定荷重。

照片說明：起重機使用超過額定荷重致翻覆

(一) 雇主對於移動式起重機之使用，不得超過額定荷重。(起重升降機具安全規則第23條暨職業安全衛生法第6條第1項)

(二) 雇主對於移動式起重機，為防止其作業中發生翻倒、被夾、感電等危害，應事前調查該起重機作業範圍之地形、地質狀況、作業空間、運搬物重量與所用起重機種類、型式及性能等，並適當決定下列事項及採必要措施：  
一、移動式起重機之作業方法、吊掛方法及運搬路徑等…(起重升降機具安全規則第29條第1項暨職業安全衛生法第6條第1項)

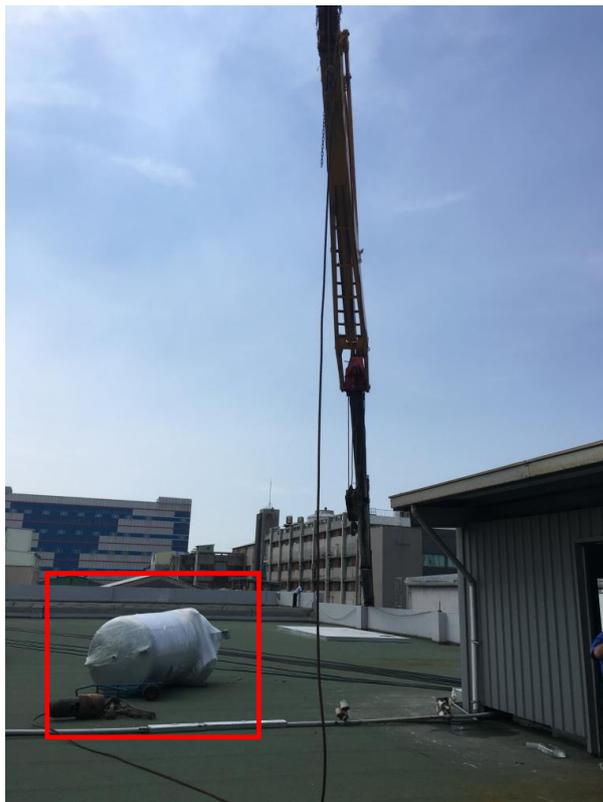
照片說明：吊掛之儲氣槽

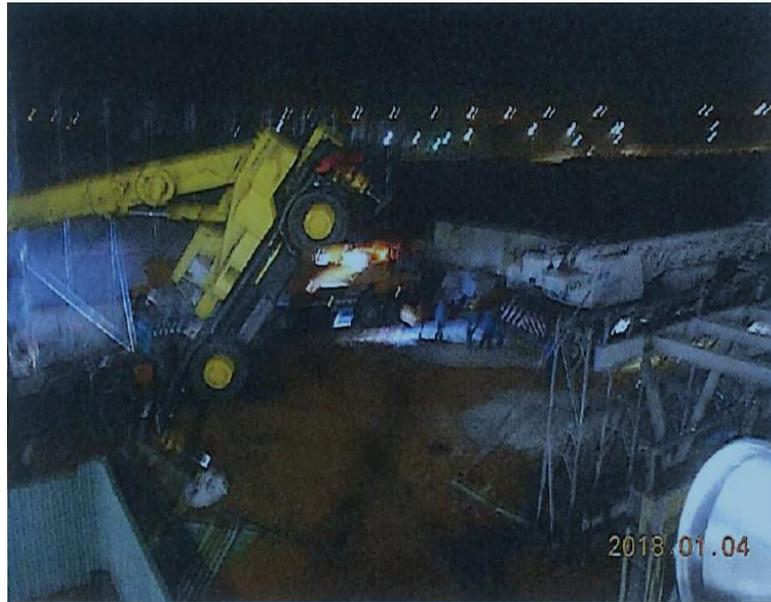
107年1月4日凌晨進行火車站月台空橋之鋼柱吊裝，作業時移動式起重機設置於工區圍籬外，以輔助伸臂進行吊掛，作業半徑為26公尺，因鋼柱重量為1.72公噸，已超過額定荷重1.45公噸，致該起重機翻覆。

(二)間接原因：吊掛物超過額定荷重。

照片說明：起重機使用超過額定荷重致翻覆

(一)雇主對於移動式起重機之使用，不得超過額定荷重。(起重升降機具安全規則第23條暨職業安全衛生法第6條第1項)

(二)雇主對於移動式起重機，為防止其作業中發生翻倒、被夾、感電等危害，應事前調查該起重機作業範圍之地形、地質狀況、作業空間、運搬物重量與所用起重機種類、型式及性能等，並適當決定下列事項及採必要措施：一、移動式起重機之作業方法、吊掛方法及運搬路徑等…(起重升降機具安全規則第29條第1項暨職業安全衛生法第6條第1項)

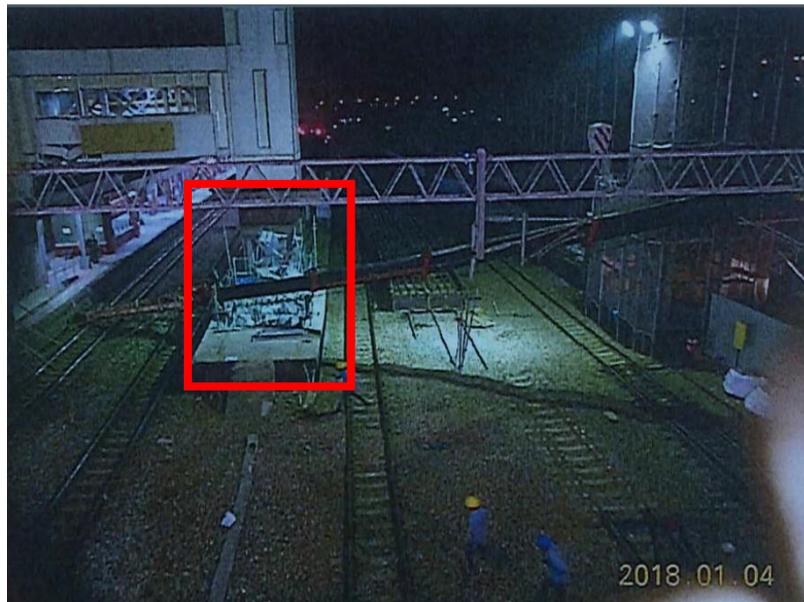
照片說明：火車站月台空橋之鋼柱吊裝位置

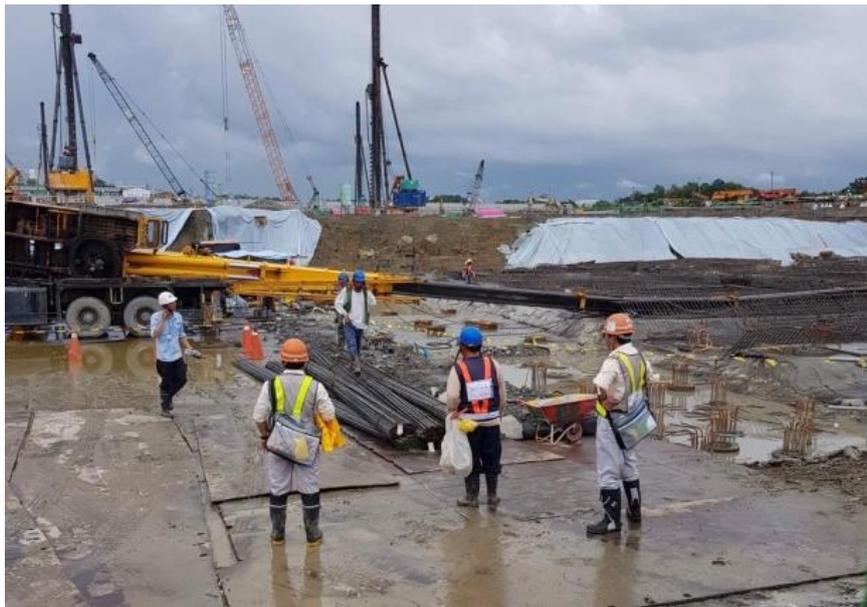
107年7月5日台南科學園區某新建工廠工地，移動式起重機進行鋼筋吊掛，作業時起重機旋轉盤螺栓斷裂，造成吊臂傾倒，未傷及周邊吊掛及施工人員。

照片說明：移動式起重機吊臂傾倒。

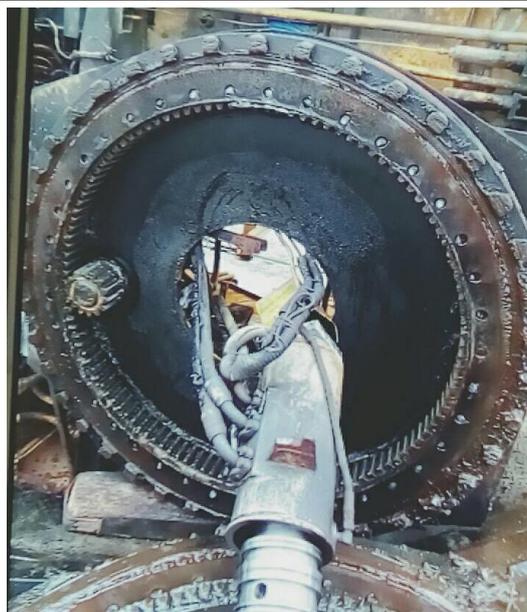
(二) 間接原因：旋轉盤螺栓斷裂。

照片說明：旋轉盤螺栓斷裂。

(一) 雇主未注意移動式起重機使用時，其負荷次數及吊升荷物之重量，不得超過該起重機設計時之負荷條件，並應防止起重機構造部分之鋼材、接合處或銲接處等，有發生變形、折損或破斷等情形。(起重升降機具安全規則第26條)。

(二) 雇主對移動式起重機，應每年就該機械之整體定期實施檢查一次。(職業安全衛生管理辦法第20條第1項暨職業安全衛生法第23條第1項)

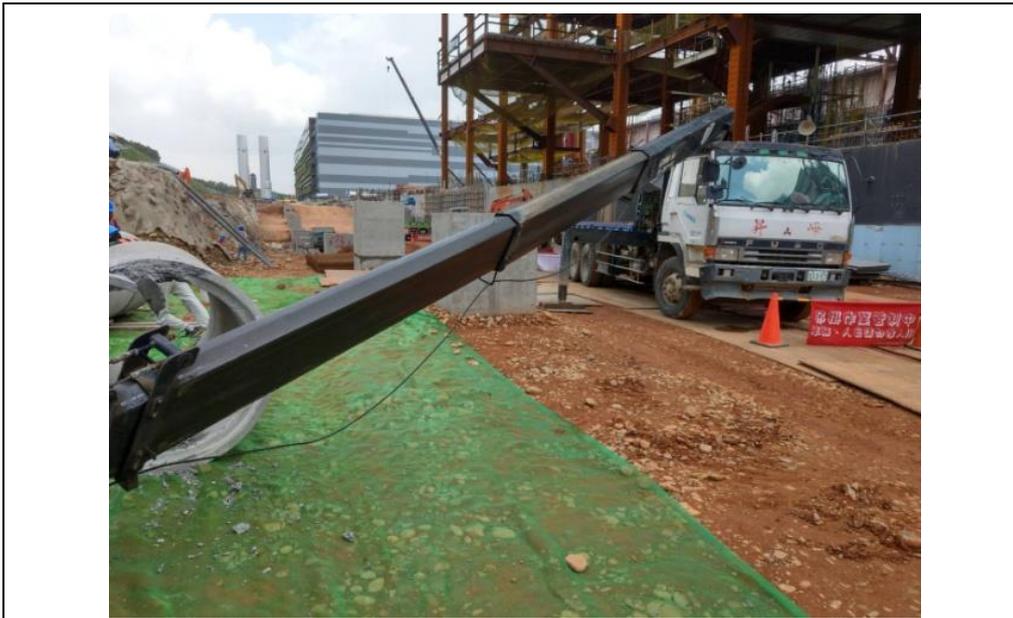
107年7月24日中部科學園區之新建廠房工程，移動式起重機從事吊掛作業時，因旋轉盤螺栓斷裂致吊臂傾倒。

照片說明：移動式起重機吊臂傾倒。

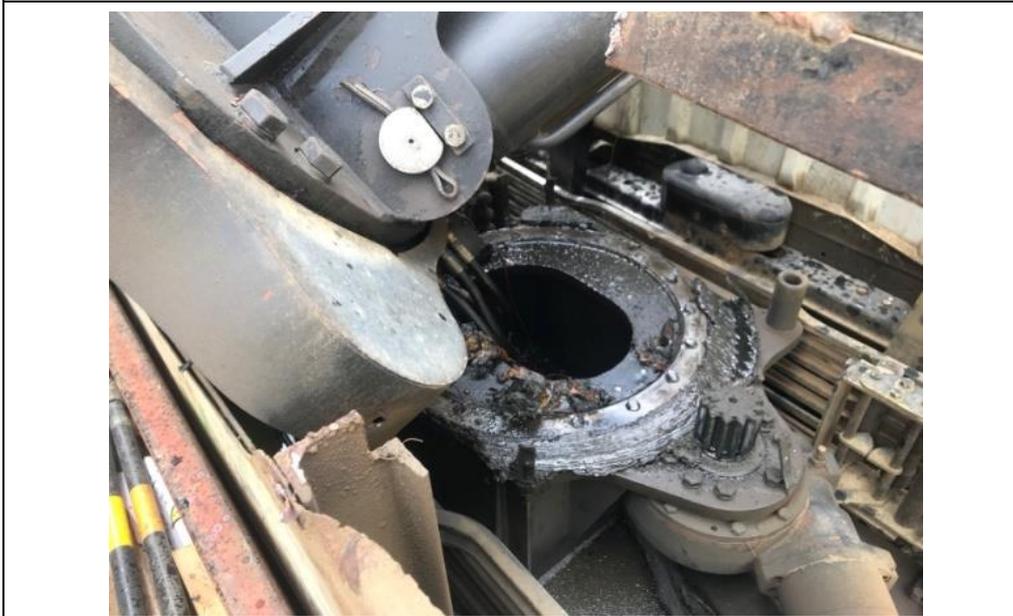
(二)間接原因：旋轉盤螺栓斷裂。

照片說明：旋轉盤螺栓斷裂。

(一)雇主未注意移動式起重機使用時，其負荷次數及吊升荷物之重量，不得超過該起重機設計時之負荷條件，並應防止起重機構造部分之鋼材、接合處或銲接處等，有發生變形、折損或破斷等情形。(起重升降機具安全規則第26條)。

(二)雇主對移動式起重機，應每年就該機械之整體定期實施檢查一次。(職業安全衛生管理辦法第20條第1項暨職業安全衛生法第23條第1項)
