1140502 瑞芳區 墜落職災實錄

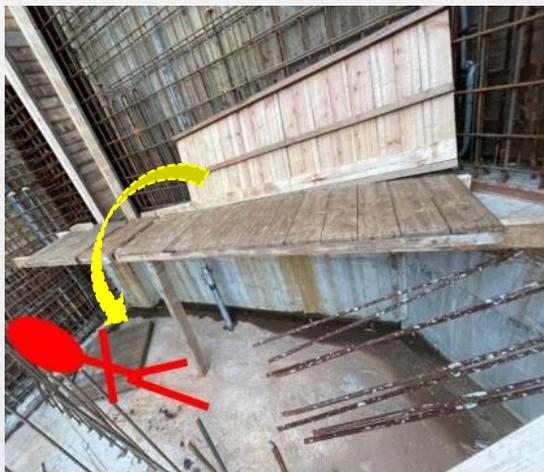
事發當時，罹災者於地上1樓工作台（高度約1.26公尺）從事模板組立作業，過程中疑因重心不穩墜落地面，因現場地面預留的鋼筋未採取尖端彎曲或加裝護套等防護措施，致罹災者墜地時其左胸及頸部遭鋼筋刺傷，經緊急送醫急救後仍不治死亡。

- 雇主對於勞工工作場所之工作台，未保持防止滾落安全狀態，且地面預留鋼筋未採取尖端彎曲或加裝護套等防護措施。
- 搭建有保持勞工安全狀態之工作台，且地面裸露鋼筋應採取尖端彎曲或加裝護套等防護措施。

1. 雇主對於勞工工作場所之通道、地板、階梯、坡道、工作台或其他勞工踩踏場所，應保持不致使勞工跌倒、滑倒、踩傷、滾落等之安全狀態，或採取必要之預防措施。（職業安全衛生設施規則第21條）
2. 雇主對於從事鋼筋混凝土之作業時，應依下列規定辦理：九、暴露之鋼筋應採取彎曲、加蓋或加裝護套等防護設施…。（營造安全衛生設施標準第129條第9款）
