1141231 土城區與高溫接觸職災實錄

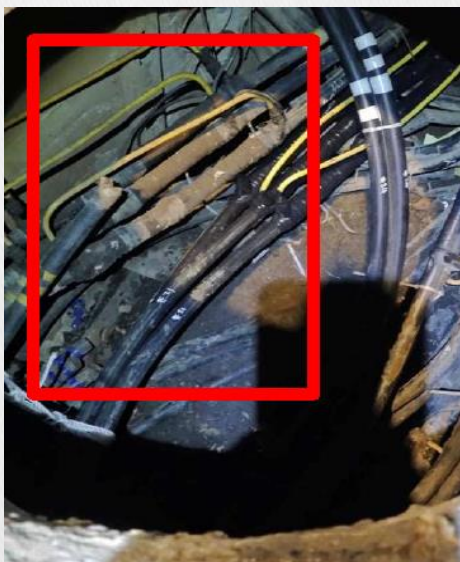
114年12月31日上午5時14分，○○公司使所僱勞工勞工A君及B君於本工程從事地下電纜整理作業時，因現場既有電纜（電壓約11KV~22KV）絕緣老化，且未設置絕緣毯等防護措施，致A君（人孔內）及B君（地面人孔旁）遭電弧產生之高溫蒸氣灼傷，造成A君肝體表面積55%之二度燒傷、急性呼吸衰竭、B君為臉部燒傷二度約4.5%面積，經通報消防局送往板橋亞東醫院急診處置後，B君已於115年1月1日出院，A君則仍住院治療復健中。

說明：既有電纜未採取防止絕緣被破壞或老化等之措施。

雇主對勞工於作業中或通行時，有接觸絕緣被覆配線或移動電線或電氣機具、設備之虞者，應有防止絕緣被破壞或老化等致引起感電危害之設施。（職業安全衛生設施規則第246條）
