新北市政府勞動檢查處職災實錄

〈主題：屋頂作業時未設置踏板及安全網致發生死亡災害〉

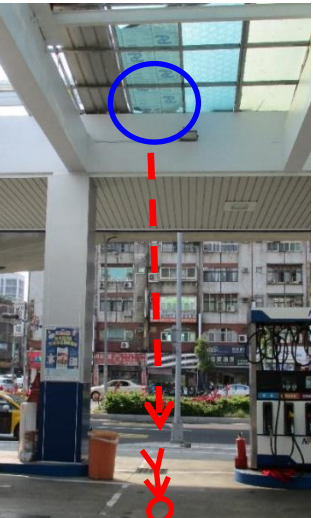
109年2月21日中午12時許，○○公司所僱勞工蔡○○於屋頂從事採光板覆蓋作業時，因未佩戴安全帽及，且未於屋頂上方設置踏板及於下方裝設安全網等防護設備，致罹災者自採光板墜落地面（墜落高度約5.8公尺），造成蔡員頭部受創，經緊急通報消防局送往板橋亞東醫院急救，惟仍於當日傷重不治死亡。

<p>蔡員於屋頂從事採光板覆蓋作業時，因未佩戴安全帽，且未於屋頂上方設置踏板及於下方裝設安全網等防護設備，致墜落地面死亡。</p>	<p>屋頂作業人員應佩戴安全帽、安全帶，並於屋頂上方設置踏板及下方裝設安全網等防護設備。</p>

- (一) 雇主使勞工從事屋頂作業時，應指派專人督導，並於易踏穿材料構築之屋頂作業時，應先規劃安全通道，於屋架上設置適當強度，且寬度在30公分以上之踏板，並於下方適當範圍裝設堅固格柵或安全網等防墜設施。(營造安全衛生設施標準第18條第1項第3款)
- (二) 雇主對於進入營繕工程工作場所作業人員，應提供適當安全帽，並使其正確戴用。(營造安全衛生設施標準第11之1條)
