## 新北市政府勞動檢查處職災實錄

<主題：合梯損傷且站立於頂板作業，致勞工墜落死亡>

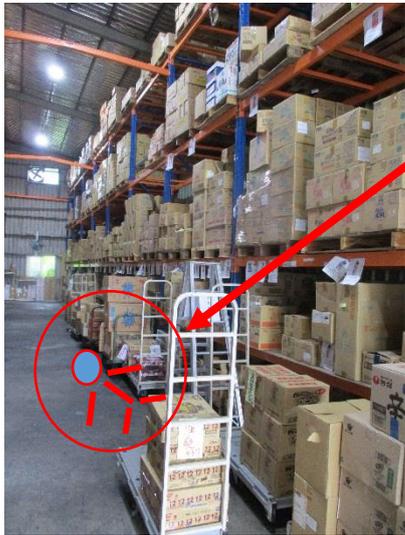
107年8月20日18時45分許，○○公司所僱勞工蔡○○於倉庫整理貨物，因站立於貨架及合梯頂板從事貨物拿取作業，且該合梯有顯著損傷，致蔡員重心不穩墜落地面受傷，經緊急送往新莊衛福部臺北醫院急救，並當日轉往臺北市臺大醫院住院治療，惟仍於8月22日傷重不治死亡。

<p>罹災者墜落位置</p>

雇主對於使用之合梯，其材質不得有顯著之損傷、腐蝕等，並應禁止勞工站立於頂板作業（職業安全衛生設施規則第230條第1項第2款及第2項）

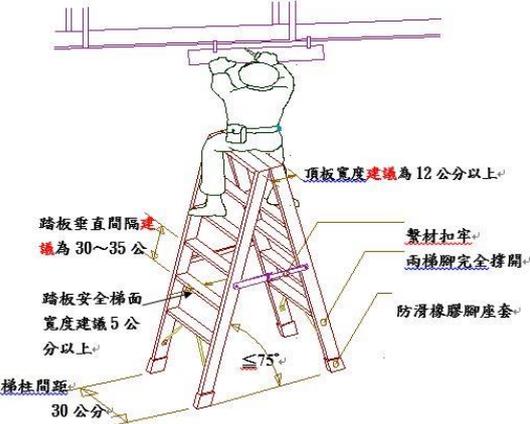
<p>頂板寬度建議為12公分以上 踏板垂直間隔建議為30~35公分 踏板安全梯面寬度建議5公分以上 梯柱間距30公分 ≤75° 繫材扣牢 兩梯腳完全撐開 防滑橡膠腳座套</p>
<p>蔡員站立於貨架及合梯頂板作業，且該合梯有顯著損傷，致其重心不穩墜落死亡。</p>	<p>合梯不得有顯著之損傷、腐蝕，亦禁止站立於頂板作業。</p>
