# 1100126{ 八里區 } 溺斃職災實錄

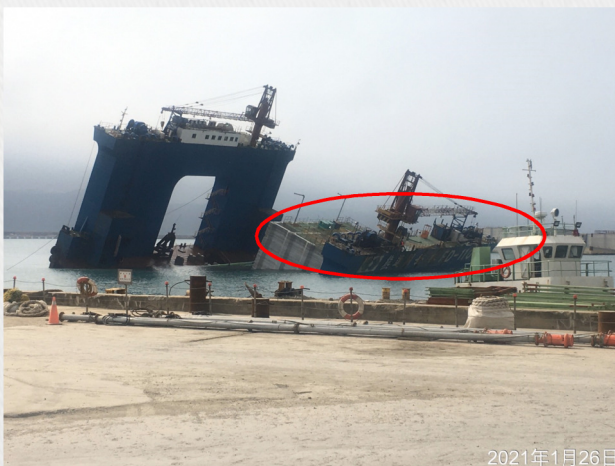
110年1月26日○○公司使勞工○○○（下稱罹災者）從事預鑄沉箱出塢作業，過程中將沉箱堆置於浮台船上，因該船體進行進水作業時發生傾斜，造成沉箱往右舷滑動而撞擊船體，致罹災者於船艙內部遭湧入海水溺斃，經送往淡水馬偕醫院急救，仍於同日下午4時19分不治死亡。

說明：災害照片（紅圈為浮台船右舷沉沒。

雇主以預鑄法施放沉箱時，預鑄沉箱堆置應平穩、堅固，以避免勞工發生溺斃意外。

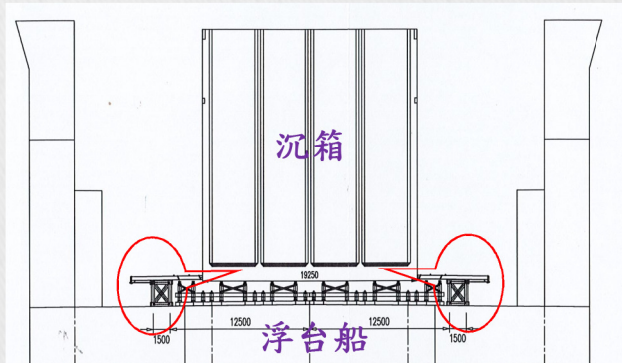
說明：於浮台船上設置束制架（紅圈），以保持沉箱堆置穩固。
