# 1100128 { 新莊區 } 物體倒塌職災實錄

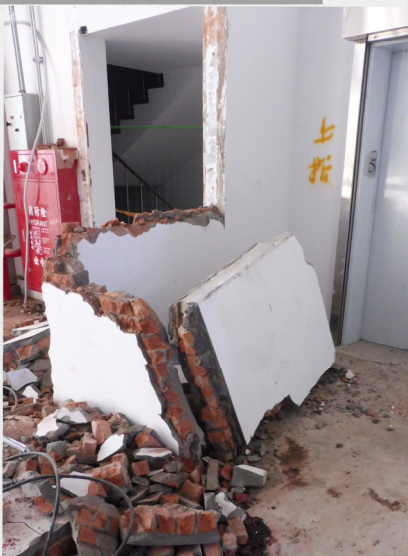
110 年 1 月 28 日下午 3 時 30 分，富○企業社所僱勞工李○○（男性）於地上 5 樓從事隔間磚牆拆除作業，過程中因從牆面中間打除，造成上部牆面倒塌，致李員遭倒塌磚牆壓擊受傷，經送往輔仁大學附設醫院急救，發現李員有右大腿骨折需住院治療。

說明：災害發生現場（照片為磚牆倒塌情形）。

對於拆除構造物之磚牆，應自上至下逐次拆除；另不穩定部分應予以支撐穩固，以避免職業災害發生。

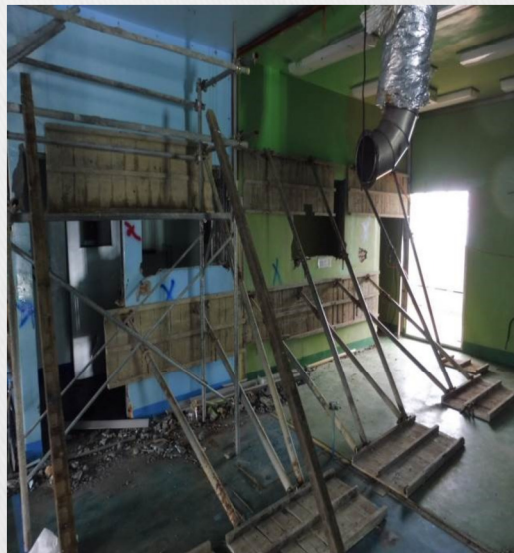
說明：拆除不穩定部分，應支撐穩固。
