# 1100423 {板橋區} 物體倒塌職災實錄

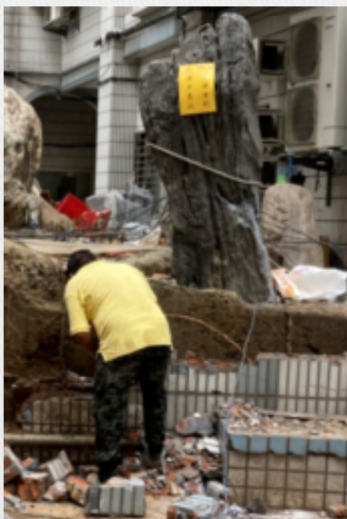
110年4月23日上午11時許，新○公司僱用勞工王○○（男性）以電鑽從事地上1樓花圃磚牆拆除作業，過程中因未對花圃中之景觀石設置防止倒塌設施（如設置斜撐），致作業時該景觀石受到拆除震動影響而發生倒塌，並壓擊到受傷者，經呼叫救護車送往板橋亞東紀念醫院住院治療後，已於5月17日出院返家休養。

說明：災害發生現場。

使勞工於有發生物體倒塌之虞場所作業時，應有防止發生倒塌之設施，以避免職業災害發生。
