## 新北市政府勞動檢查處職災實錄

【主題：勞工於易踏穿材料屋頂從事作業時，未做好防墜設施致墜落受傷】

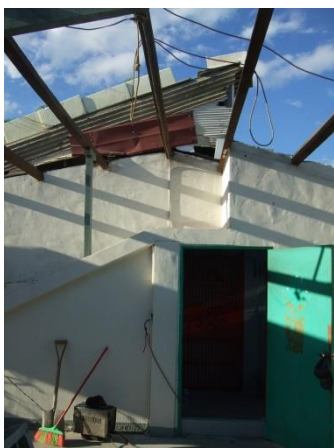
105 年（下同）12 月 19 日上午 9 時，勞工蔡○○（男性，50 歲）於地上 5 樓從事石綿瓦屋頂拆除作業時，未於該屋架上設置適當強度，且寬度在 30 公分以上之踏板，並於下方適當範圍裝設堅固格柵或安全網等防墜設施，致蔡員踏穿石綿瓦屋頂墜落受傷，經通報消防局後送往板橋亞東醫院急救，後轉往林口長庚醫院治療，並住院至 12 月 24 日出院返家休養。

說明：案發現場之石綿瓦屋頂，未於該屋架上設置適當強度，且寬度在 30 公分以上之踏板，並於下方適當範圍裝設堅固格柵或安全網等防墜設施。

雇主使勞工從事屋頂作業時，應指派專人督導，並於易踏穿材料構築之屋頂作業時，應先規劃安全通道，於屋架上設置適當強度，且寬度在 30 公分以上之踏板，並於下方適當範圍裝設堅固格柵或安全網等防墜設施。（營造安全衛生設施標準第 18 條第 1 項第 3 款暨職業安全衛生法第 6 條第 1 項）
