# 1100814 { 五股區 } 墜落職災實錄

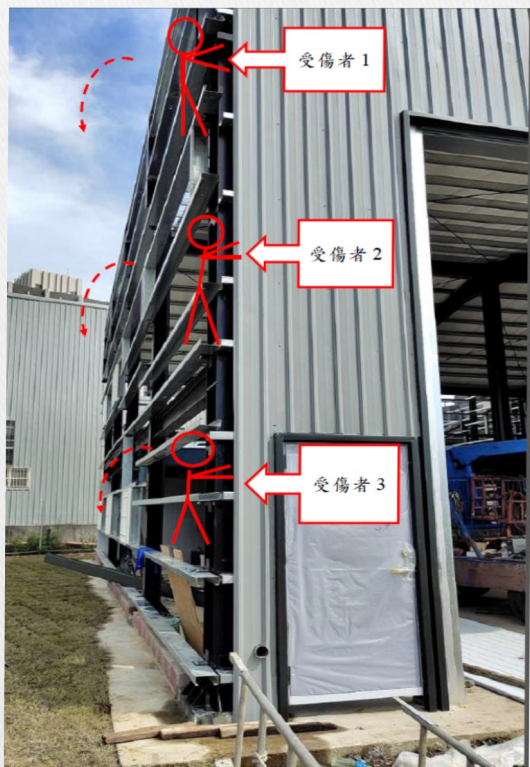
110年8月14日上午7時許，雇主周○○使3位勞工在西南側外牆設置固定梯從事鐵皮浪板材料傳遞作業，張○○、簡○○及張XX則分別站立於高度6公尺、3公尺及1.5公尺之固定梯上，過程中因固定梯未設置防止移位之措施（如以繩索細綁），致作業時該梯發生倒塌，造成3位勞工墜落至地面受傷，嗣經分別送往天主教輔仁大學附設醫院及淡水馬階醫院治療，其中勞工簡○○、張XX為肢體擦傷，經醫院治療後於同日下午出院返家休養，至勞工張○○則發現有右小腿骨折需住院治療，亦於8月18日出院返家休養。

說明：紅線條模擬勞工作業位置。

設置之固定梯，應有防止梯移位之措施（如以繩索細綁），以避免職業災害發生。

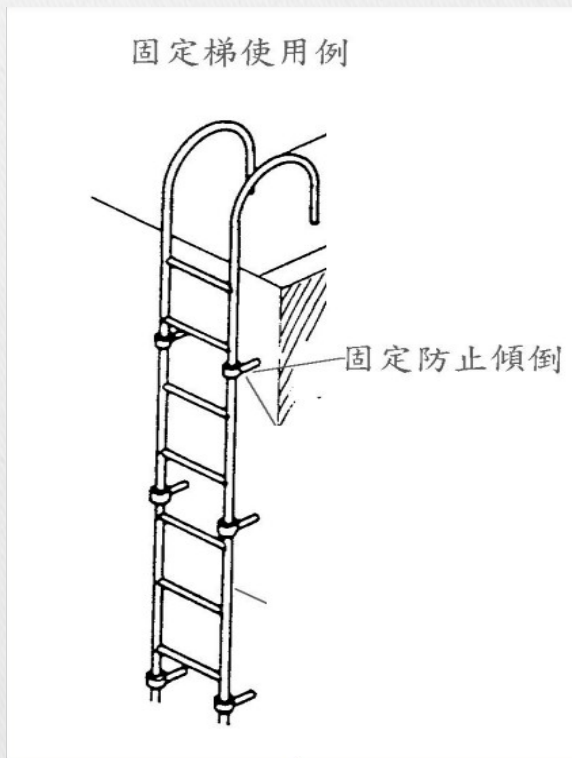
說明：設置之固定梯，應有防止梯移位之措施。
