# 1101031 { 三重區 } 被刺職災實錄

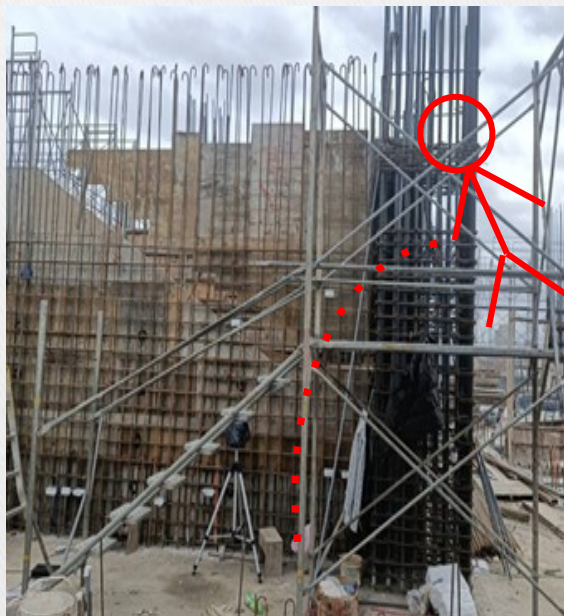
110年10月31日上午11時許，雇主吳○○使所僱勞工蔡○○從事鋼筋綁紮作業，過程中因蔡員於第2層施工架上（高度為170公分）不慎踩空，致蔡員墜落至地上1樓時遭裸露之鋼筋刺穿右臀受傷，經前往板橋亞東醫院住院治療，已出院返家休養。

說明：紅線條為災害模擬。
