1101209 { 三重區 } 崩塌職災實錄

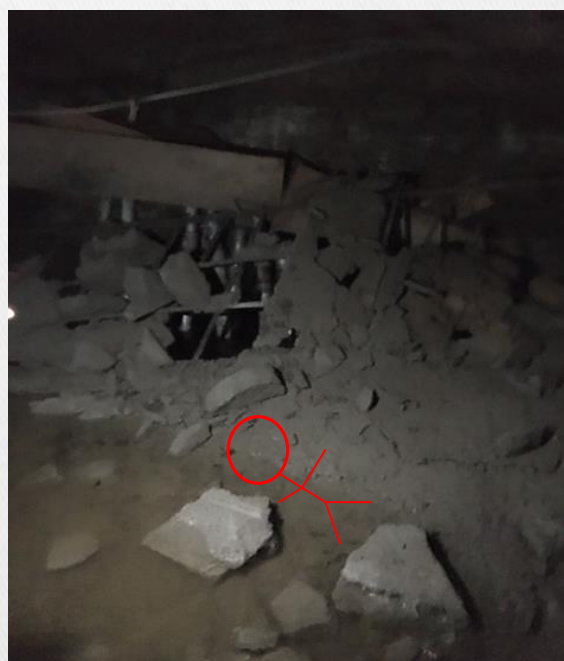
110年12月9日下午3時許，明○公司使所僱勞工張○○於箱涵出口破損補強處從事模板拆除作業，過程中因澆置之混凝土未完全凝固，未達到工程規定之養護天數，造成混凝土安全強度不足連同拆除模板發生崩塌，致受傷者作業時遭混凝土塊及模板材料壓擊受傷，經送往衛生福利部臺北醫院急救後需住院治療。

● 模擬勞工遭壓擊位置。

雇主應依構造物之物質、形狀、混凝土之強度及其試驗結果、構造物上方之工作情形及當地氣候之情況，未確認構造物已達到安全強度之拆模時間，方得拆除模板。

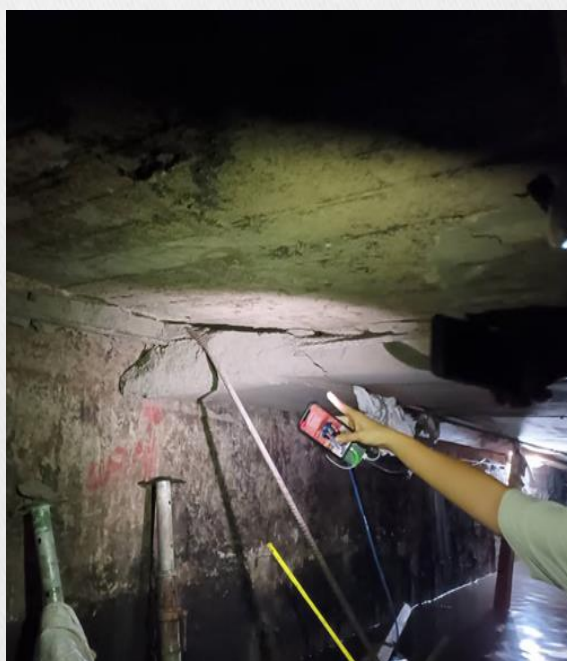
● 未確認構造物已達到安全強度之拆模時間。
