# 1101216 { 中和區 } 墜落職災實錄

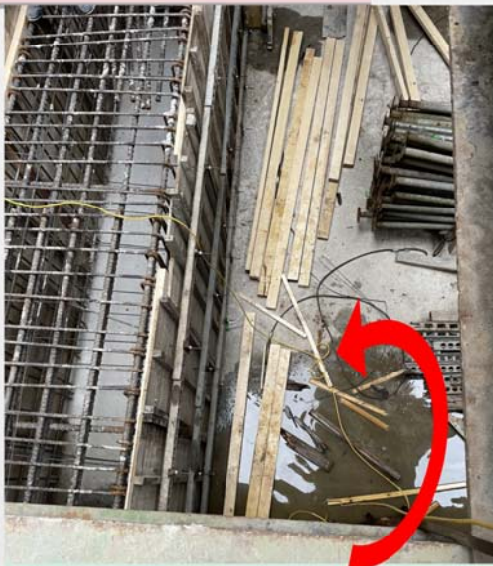
110 年 12 月 16 日下午 4 時 50 分，東○工程行所僱勞工林○○於筏基層從事地梁模板螺片鎖固作業，過程中於第 4 層安全支撐上欲置放電鑽時，因未設置安全母索供林員鈎掛安全帶，致林員行走時踩踏到油漬自支撐上墜落至筏基層（墜落高度為 2.55 公尺），經送往雙和醫院進行治療，發現林員有脊椎斷裂傷勢，目前已出院返家休養。

說明：災害現場示意。
