# 1110115 { 新店區 } 被夾職災實錄

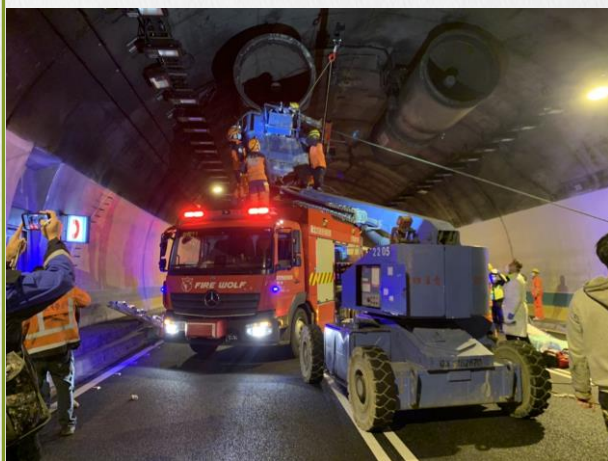
碧潭隧道北上28K+890m  
(災害現場位置)

111年1月15日凌晨1時36分，巨○公司使勞工許○○使用直臂式高空工作車從事隧道頂拱裂縫灌注作業，當許員操作高空工作車向後行駛時，因未注意隧道通風機位置，遭夾於高空工作車的工作平臺與隧道通風機間，經送往新店慈濟醫院急救後，仍不治死亡。

- (一) 使用高空工作車作業前，應依作業場所之狀況、高空工作車之種類、容量等訂定包括作業方法之作業計畫，公告使作業勞工周知，並指定專人指揮監督勞工依計畫從事作業。
- (二) 於作業前，事先視作業時該高空工作車工作台之高度及伸臂長度、作業場所之地形及地盤之狀態等，規定適當之速率，並使駕駛人員依該規定速率行駛。

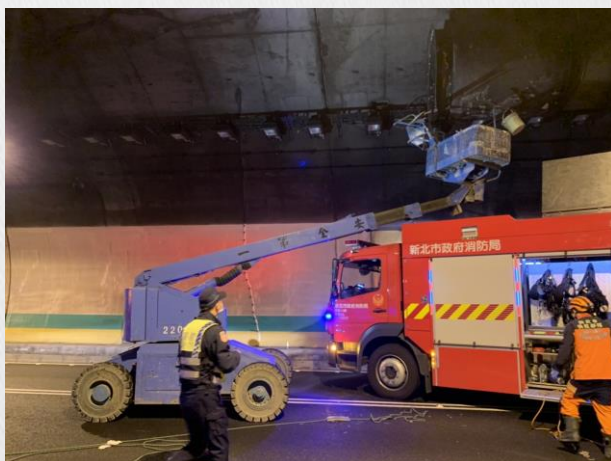
災害現場未指定專人監督
