# 1110301 {八里區}物體飛落職災實錄

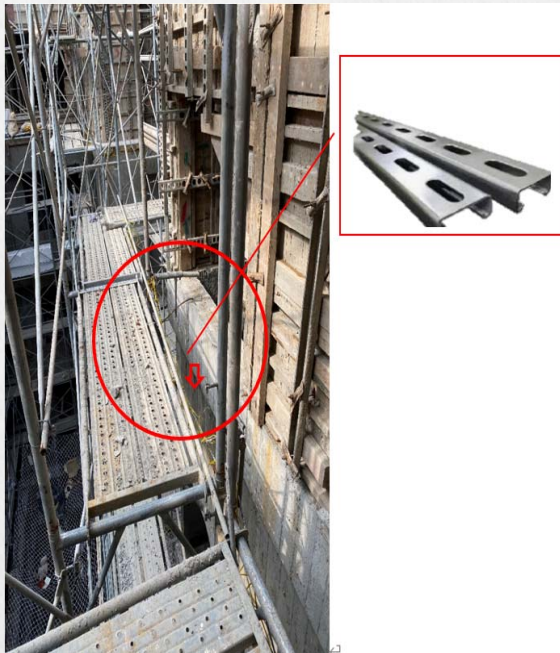
111年3月1日下午3時許，○○公司使勞工於A棟甲區地上13樓從事外牆模板組立作業，因置放於施工架上之模板鐵角材未予固定，致其飛落並砸中於地上6樓外牆施工架上從事外牆粉刷作業之勞工王○○，經送往淡水馬偕醫院治療，發現王員有右手臂開放性骨折情形。

- 災害發生地點（紅圈為鐵角材飛落位置）。

對於放置於高處，位能超過12公斤・公尺之物件有飛落之虞者，應予以固定。

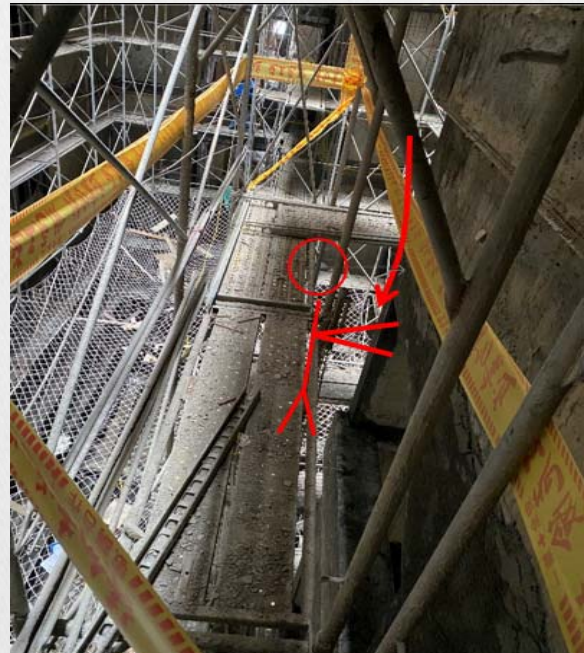
- 模擬勞工遭砸中位置。
