1110425 { 林口區 } 崩塌職災實錄

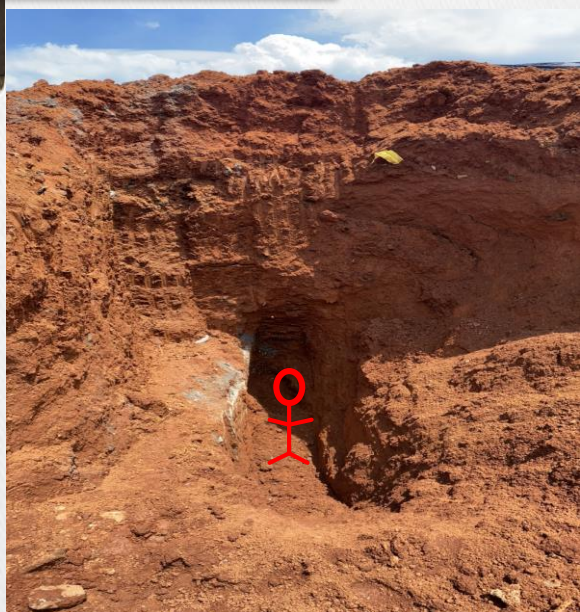
111年4月25日下午6時許，雇主使所僱勞工王○○（男性，57歲）於本工程E區161KV管路從事露天開挖作業（開挖深度為3.2公尺），過程中因未設置擋土支撐，致作業時土石發生崩塌，造成罹災者遭土石掩埋，經送往林口長庚紀念醫院急救後，仍傷重不治死亡。

- 說明：紅線條為模擬勞工遭崩落土石壓擊位置。

雇主僱用勞工從事露天開挖作業，其開挖垂直深度在1.5公尺以上，使勞工進入開挖面作業時，應設擋土支撐，以避免職災發生。

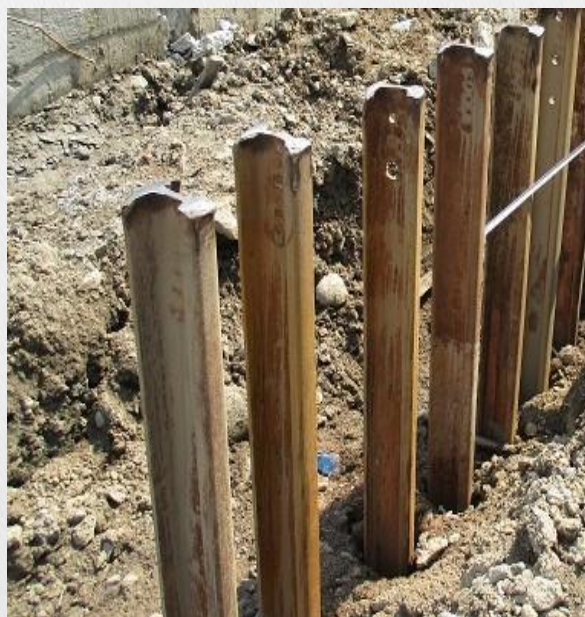
- 說明：垂直開挖深度在1.5公尺以上，應設置擋土支撐。
