# 1120627 { 蘆洲區 }

## 升降機鋼索斷裂墜落受傷職災實錄

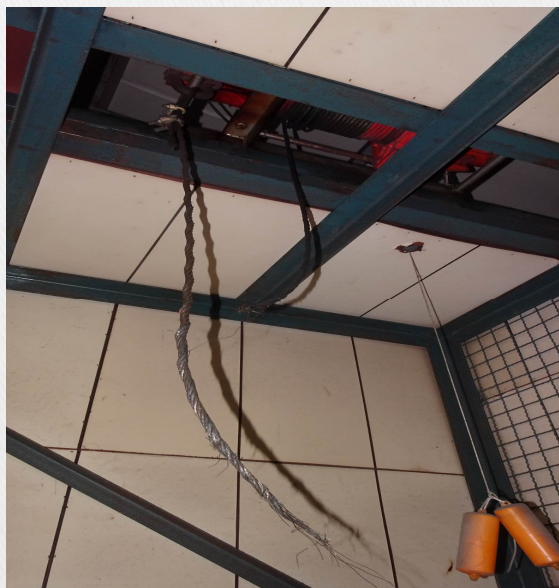
112年6月27日上午10時38分，○事業單位使勞工A君於2樓升降機內從事燈具搬運作業時，當下因吊掛起重升降機之鋼索斷裂，致A君連同升降機墜落至1樓（高度約3公尺），造成左側跟骨骨折及右側脛骨Pilon骨折。

說明：吊掛升降機搬器之鋼索未具備足夠強度。

起重機具所使用之吊掛構件，應使其具足夠強度，使用之吊鉤或鉤環及附屬零件，其斷裂荷重與所承受之最大荷重比之安全係數，應在4以上。（職業安全衛生設施規則第97條暨職業安全衛生法第6條第1項）
