Nhận biết những nguy hại của
tai nạn lao động

Cục lao động chính phủ thành phố Tân Bắc biên soạn in ấn

外籍勞工 安全衛生

臨場服務講義

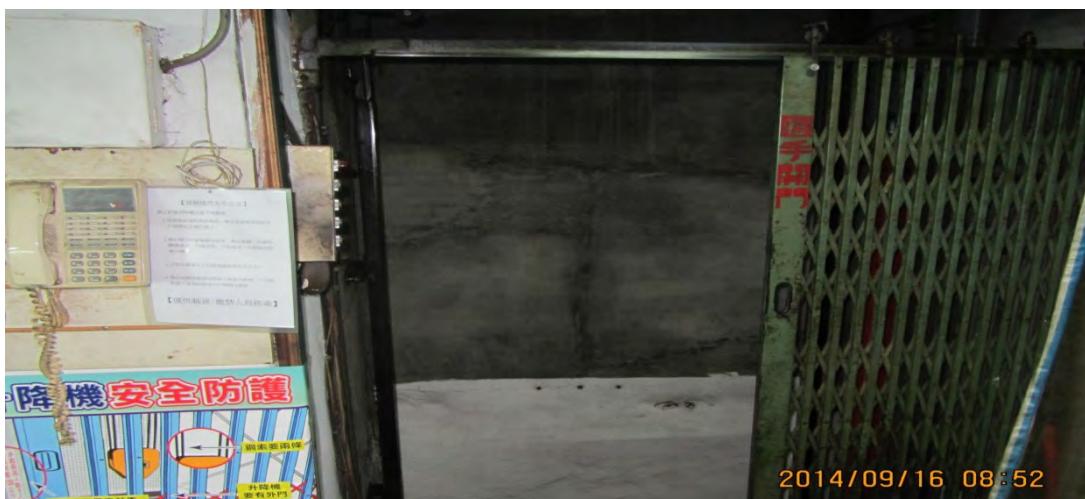
Những trường hợp tai nạn lao động – thang máy chưa được trang bị khóa dây chuyền xảy ra tai nạn rơi từ cao xuống.

2. Quá trình xảy ra tai nạn: Nhân viên kinh doanh tự do tên Dương ○○ sử dụng thang máy trong công ty ○○, mang linh kiện từ tầng một xuống tầng trệt để gia công , vì cửa ra vào thang máy của tầng 1 chưa trang bị khóa dây chuyền, và thang máy lúc đó không dừng tại tầng 1, khi nhân viên Dương vào thang máy, thì lập tức bị rơi xuống tầng trệt.

災害發生經過：自營作業者楊○○欲使用○○公司廠房內的升降機將待加工零件自 2 樓運至 1 樓時，因 2 樓升降路出入口門未設置連鎖裝置，且升降機搬器當時並未停在 2 樓，致楊員打開進入後，即發生自 2 樓墜落至 1 樓之職業災害。

1. Cần lắp đặt khóa dây chuyền đối với các cửa ra vào tại hố thang máy của mỗi tầng, nếu sàn thang máy và sàn nhà nơi di chuyển hàng vào thang máy xê dịch nhau 7,5 cm, thì cửa ra vào hố thang máy không thể mở ra.
對於升降機之升降路各樓出入口門，應有連鎖裝置，使搬器地板與樓板相差 7.5 公分以上時，升降路出入口門不能開啟之。
2. Chủ động thực hiện việc kiểm tra định kỳ thang máy, để bảo đảm rằng thang máy hoạt động bình thường.
定期對升降機實施自動檢查，確保升降機使用正常。
3. Nếu thang máy không có thiết kế để vận chuyển người, thì cần phải hạn chế nhân viên đi vào thang máy.
升降機的設計若沒有考慮到可搭乘人員，需限制人員搭乘。

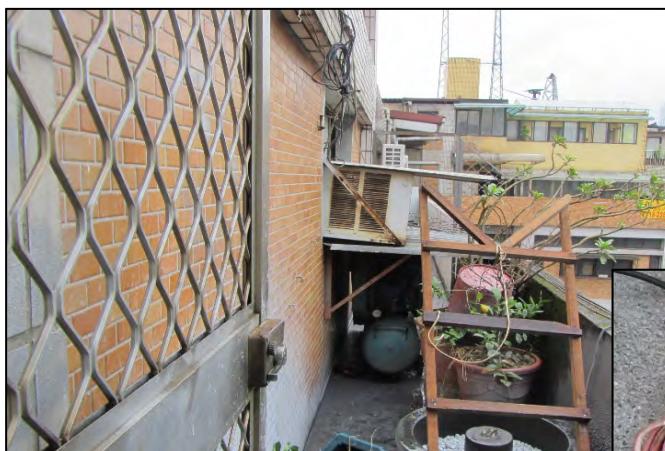
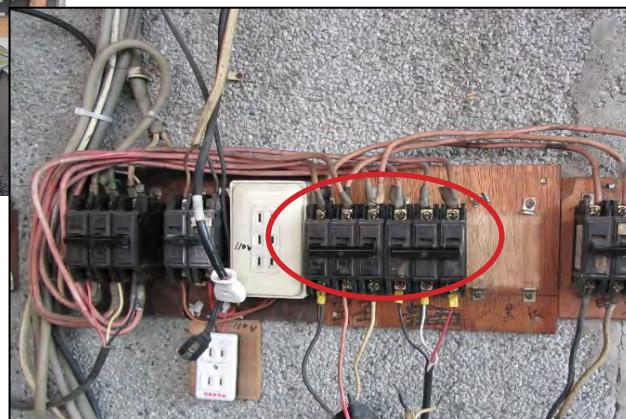
Những trường hợp tai nạn lao động – Công nhân quét dọn nước đọng ở hành lang, các công tắc điện chưa được lắp đặt thiết bị ngắt điện, dẫn đến xảy ra tai nạn điện giật.

2. Quá trình xảy ra tai nạn: Công nhân ○○○ sau khi xuống ca thì đến ban công ở công ty để quét dọn nước đọng, do công ty có lắp đặt các thiết bị điện như máy nén khí trên sàn ở ban công, và trên tường ở ban công có gắn các công tắc và mạch điện, các công tắc và mạch điện này đều không được lắp đặt dụng cụ ngắt điện, dẫn đến sự cố điện giật.

災害發生經過：勞工○○○於下班後去公司陽臺清除積水時，因該公司於陽臺地板上設置空壓機等電動機具，且陽臺牆面有多條電路架設，均未於各分路電路開關設置漏電斷路器，導致發生感電事故。

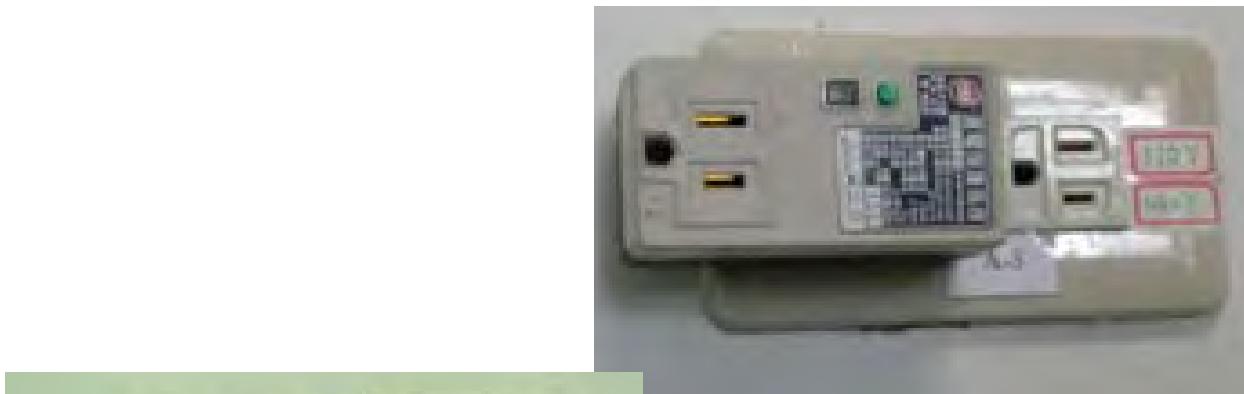
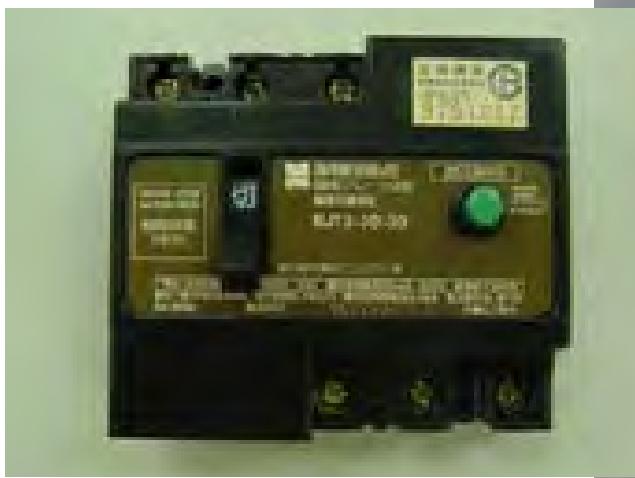
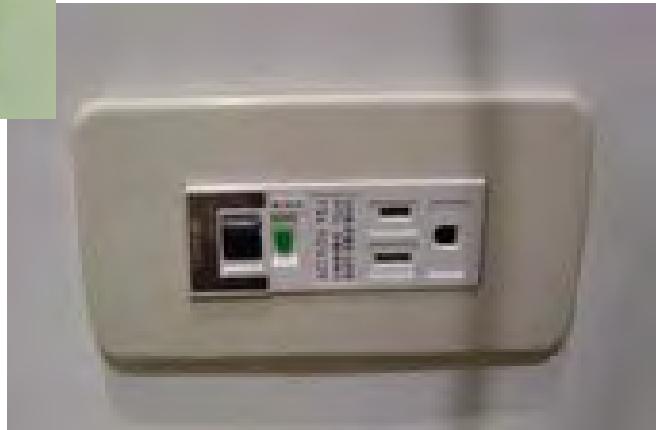
Nên sử dụng dụng cụ ngắt điện với quy cách:

1. Độ nhạy cảm của dòng điện ở mức: 30mA

2. Thời gian ngắt điện khi có sự cố rò rỉ điện là: 0,1 giây (loại tốc độ cao)

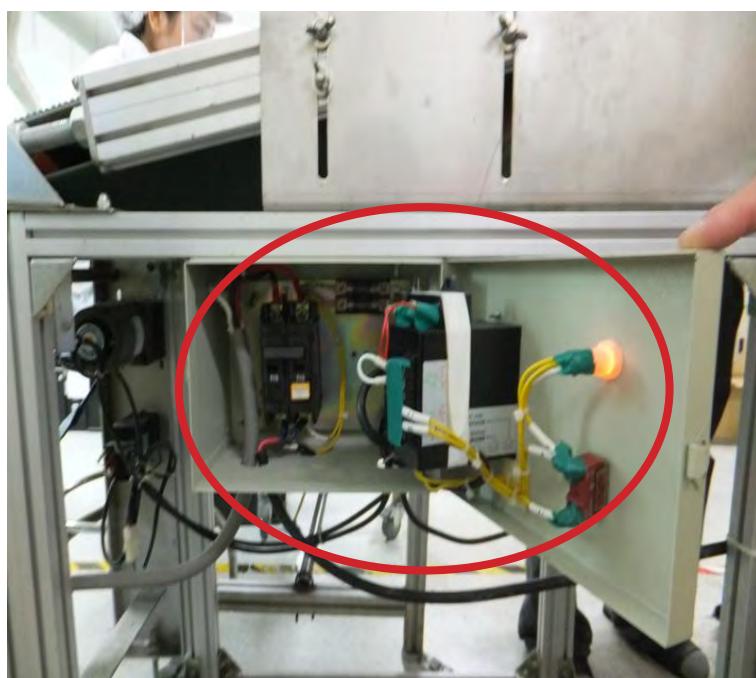
Sau khi sự cố xảy ra công ty đã dùng băng dính bọc các đầu nối lại.
事發後該公司已使用絕緣膠帶包覆接點

2. Quá trình xảy ra tai nạn: Tại công ty trách nhiệm hữu hạn ○○, lúc lao động ○○○ đến lâu một của công ty để chuẩn bị làm việc, khi mở hộp công tắc điện để án công tắc khởi động băng tải, tay trái chạm vào đầu nối dây điện để lộ trần trong hộp điện, dẫn đến bị điện giật.

災害發生經過：○○股份有限公司勞工○○○至該公司二樓準備作業時，打開配電箱開啟輸送帶開關後，左手碰觸到配電箱內部裸露之接點，因而造成感電。

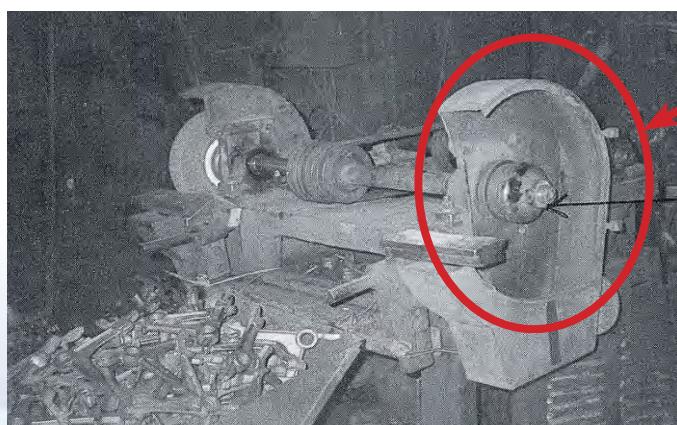
2. Quá trình xảy ra tai nạn: Lao động khi sử dụng máy mài để mài, vì máy mài chưa được lắp đặt màn chắn và lưỡi chǎn, trong lúc đang mài thì bánh mài bị vỡ, văng ra, trúng vào ngực nhân viên sử dụng, vì xuất huyết nội bộ nghiêm trọng nên tử vong.

災害發生經過：勞工使用研磨機從事研磨作業，因研磨機未設置護罩及舌片，研磨中砂輪片破裂，致破片飛出，擊中勞工胸部，發生嚴重內出血不治死亡之職業災害。

Chưa được lắp đặt màn chắn và lưỡi chǎn
未設置護罩及舌片

- 1. Bánh mài của máy mài phải được lắp đặt màn chắn bảo hộ.**
研磨機之研磨輪應設置護罩。
- 2. Lắp đặt màn chắn nghĩa là lắp đặt các tấm lưỡi chǎn hoặc các dụng cụ khác để khoảng cách khe hở giữa bánh mài của máy mài và lưỡi chǎn có thể điều chỉnh được dưới 10 mm.**
使用之護罩，應以設置舌板或其他方法，使研磨之必要部分之研磨輪周邊與護罩間之間隙可調整在 10 毫米以下。
- 3. Khoảng cách khe hở giữa bánh mài và màn chắn dưới 3mm.**
應具有可調整研磨輪與工作物支架之間隙在 3 毫米以下之工作物支架。

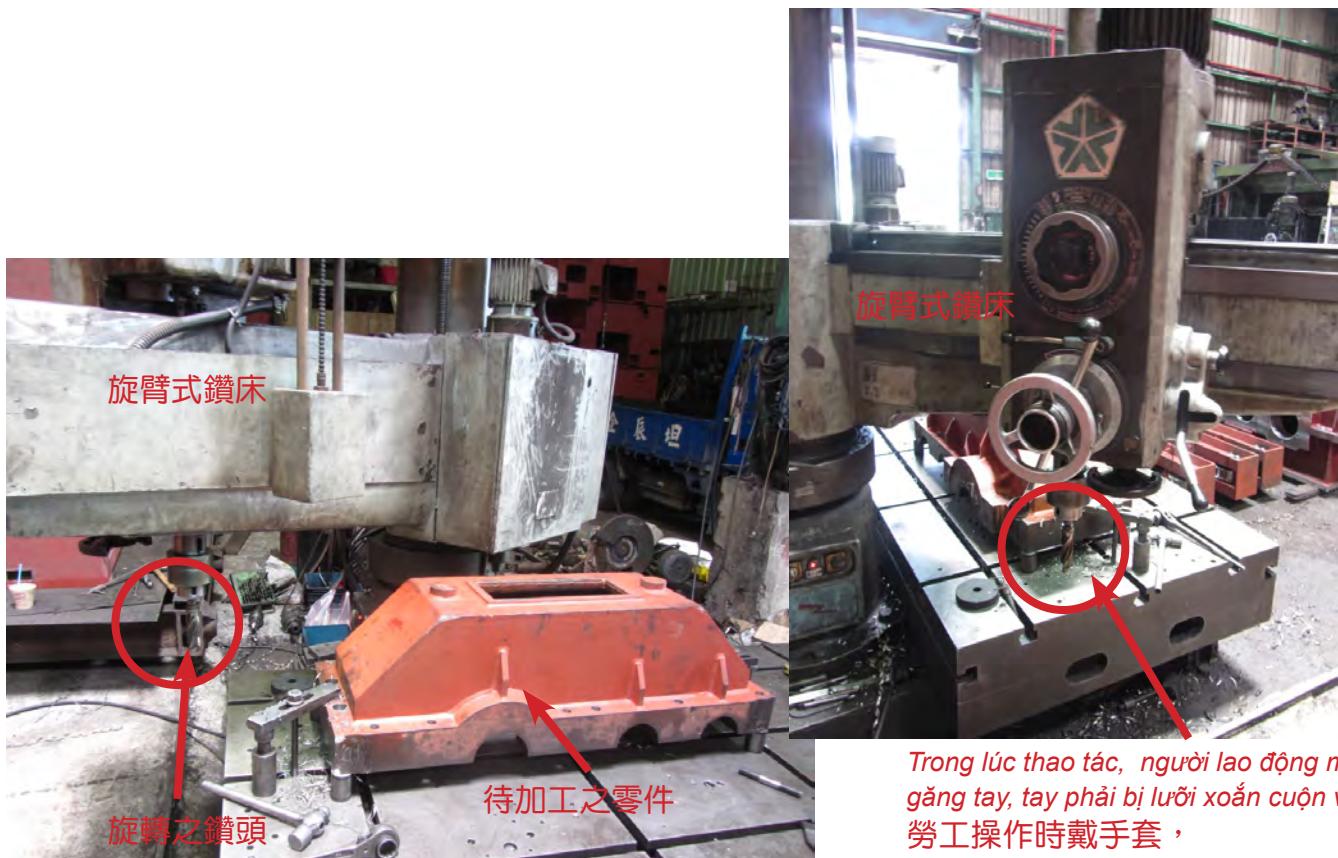
Trong lúc thao tác, người lao động mang găng tay, tay phải bị lưỡi xoắn cuốn vào.
勞工操作時戴手套，
右手遭轉動之鑽頭捲入。

2. Quá trình xảy ra tai nạn: Lao động Trần ○○ thực hiện công việc khoan lỗ, do đeo găng tay len sử dụng máy khoan, trong lúc làm sạch mạt sắt, vô tình bàn tay phải đã chạm vào máy khoan đang xoay chuyển, dẫn đến gãy xương cánh tay, vội vã đưa đến bệnh viện Á Đông (Yadong) và sau đó được chuyển sang bệnh viện Trường Cảnh (Chang Gung) ở Lâm Khẩu, hiện tại đã tỉnh, ý thức được, và đang nằm viện điều trị.

災害發生經過：勞工陳○○從事鑽孔作業時，因戴棉手套操作懸臂式鑽床，於清理鐵屑時右手不慎遭旋轉鑽具捲入，造成前臂斷裂，緊急送往亞東醫院後再轉林口長庚醫院急救，目前意識清醒住院治療中。

- Đối với các máy khoan lỗ, máy cắt góc có dao xoắn, phải nói rõ và dán tem cho lao động biết là không được sử dụng găng tay.

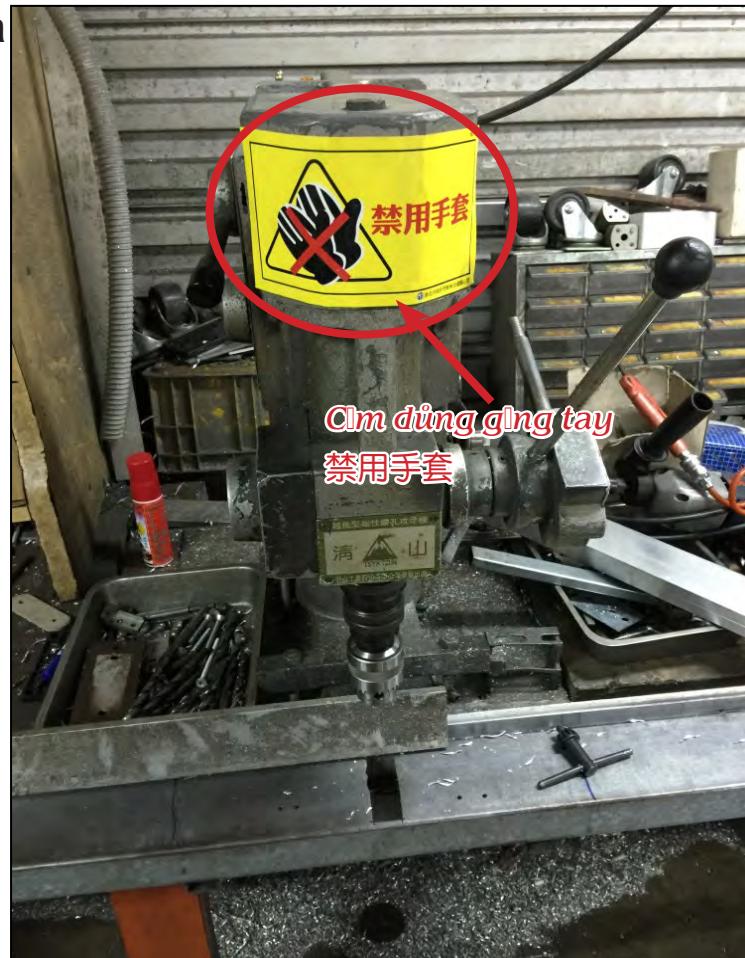
對鑽孔機、截角機等旋轉刃具作業，應明確告知並標示勞工不得使用手套。

- Đối với việc tập huấn cho lao động, phải để cho lao động hiểu biết mối nguy hiểm và thiệt hại khi mang găng tay sử dụng máy có dao xoắn.

對勞工實施教育訓練，使勞工得知使用手套從事旋轉刃具作業的災害與風險。

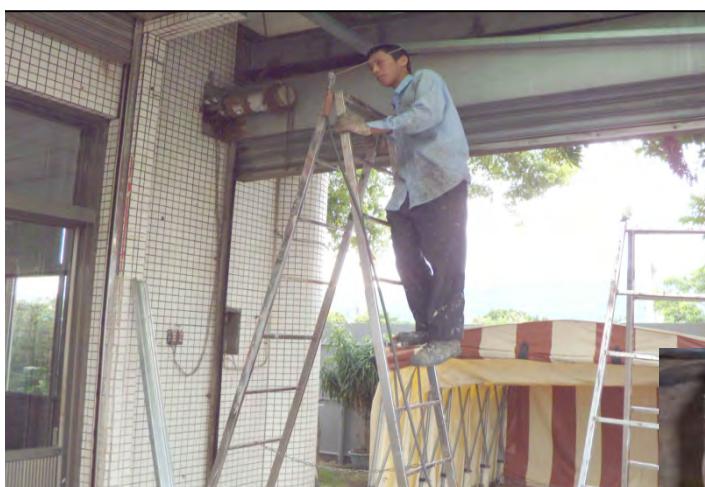
Người bị tai nạn đứng trên bậc thang gấp, độ cao cách mặt đất là 165cm để hàn. (ảnh minh họa)

罹災者站立於高約 165 公分合梯踏階從事電焊作業。(模擬照片)

2. Quá trình xảy ra tai nạn: Lao động tiến hành lắp mái che mưa mới, khi đứng trên bậc của thang gấp cách mặt đất khoảng 165cm, muốn lấy thép để ở trên kệ sắt, bất cẩn chạm vào và bị kẹp vào đầu kẹp que hàn, điện giật rơi xuống đất, đưa đến bệnh viện cứu chữa, nhưng đã tử vong.

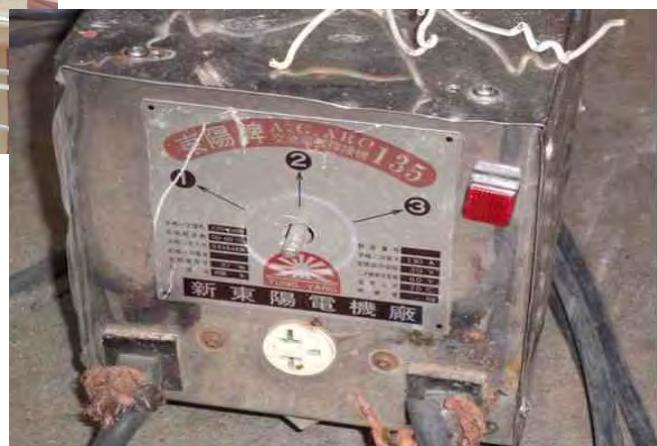
Máy hàn điện đã được người bị tai nạn sử dụng. (chưa lắp đặt thiết bị tự động phòng ngừa điện giật)
罹災者作業時所使用之電焊機。(未有自動電擊防止裝置)

1. Người lao động dùng kệ thép hoặc các thiết bị công cụ trong môi trường có tính chạm điện và dẫn điện, lúc làm phải sử dụng đèn máy hàn, thì cần phải lắp đặt thiết bị tự động ngắt điện để tránh bị điện giật.

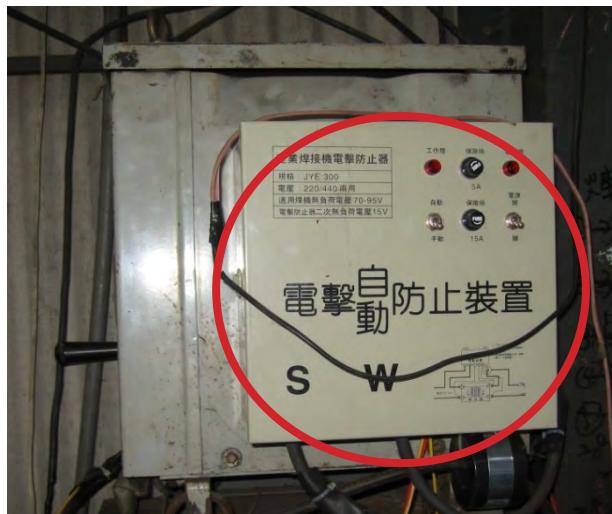
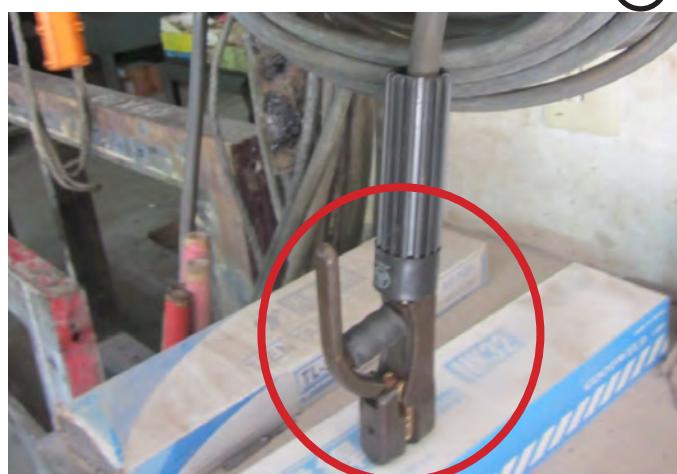
2. Cán cầm que hàn cần có độ bền, cách nhiệt và chịu nhiệt đáng kể.

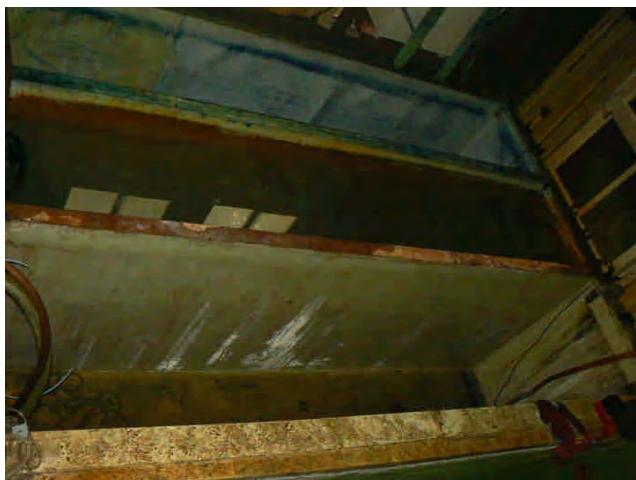
Bồn nơi xảy ra sự cố
事故槽

2. Quá trình xảy ra tai nạn: Khi 2 lao động làm sạch bồn xi mạ (có chứa natri xyanua, vv...), bồn xi mạ vẫn còn đọng xyanua chưa được làm sạch, lúc đó lại sử dụng axit hydrochloric để rửa bồn xi mạ, hai chất hòa với nhau sản sinh ra chất hữu cơ hydrogen cyanide (HCN) nên bị ngộ độc, 2 lao động khác nhìn thấy liền tiến đến giải cứu, dẫn đến bốn lao động bị ngộ độc, sau khi sơ cứu đưa đến bệnh viện, có ba lao động tử vong.

1. Khi làm sạch bên trong các bồn, bạn nên xác định rằng dư chất nguy hiểm Cyanide, sulfua trong bồn đã được làm sạch trước, sau đó mới tiến hành các bước tiếp theo.
於桶槽內從事清洗等作業時，應先確實清除殘留的氰化物、硫化物等危害物，將之排出後再進行作業。

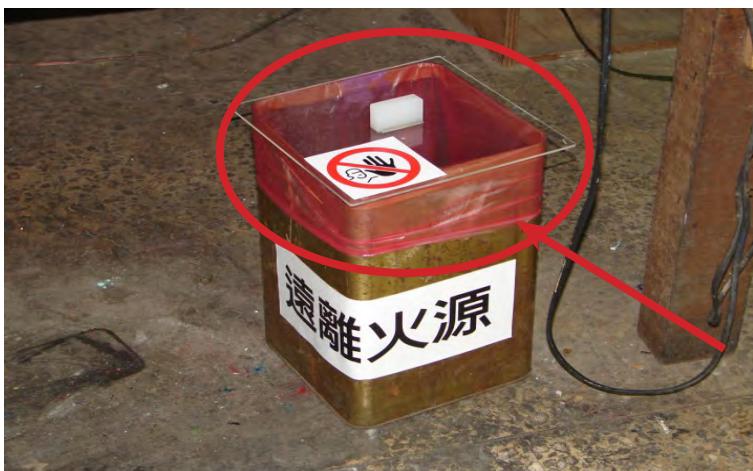
Giẻ lau, vải vụn bị ô dính dung môi hữu cơ nên được đặt trong một thùng kín có nắp đậy.
沾染有機溶劑之抹布置於有蓋密閉容器內

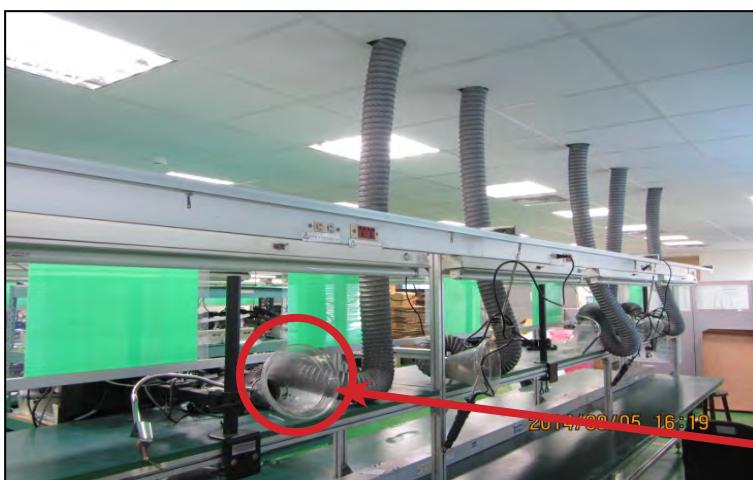
Lắp đặt bộ thoát khí (hơi)
局部排氣裝置

1. Chuyển sang sử dụng các dung môi có độc tính thấp khác.
改用其他低毒性的代替溶劑。
2. Lắp đặt thiết bị thông gió tốt và hiệu quả.
裝置良好有效的通風設備。
3. Chỉ lưu trữ dung môi cần thiết để sử dụng trong ngày,
thùng đựng dung môi luôn được đậy nắp, giẻ lau, vải vụn
bị dính dung môi hữu cơ thì nên được đặt trong một thùng
kín có nắp đậy.

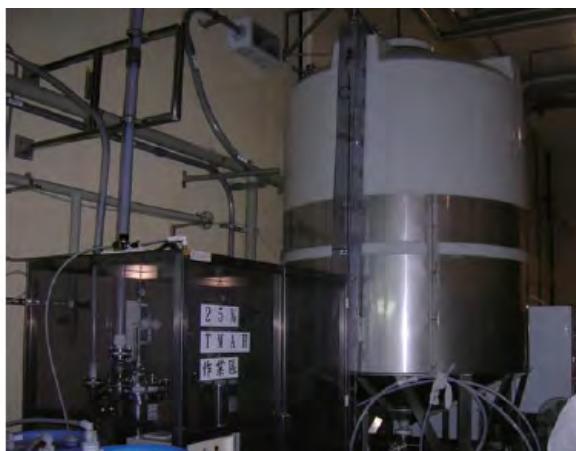
Hình ảnh về hệ thống ống dung dịch TMAH tại hiện trường.

TMAH 溶液輸送系統現場圖

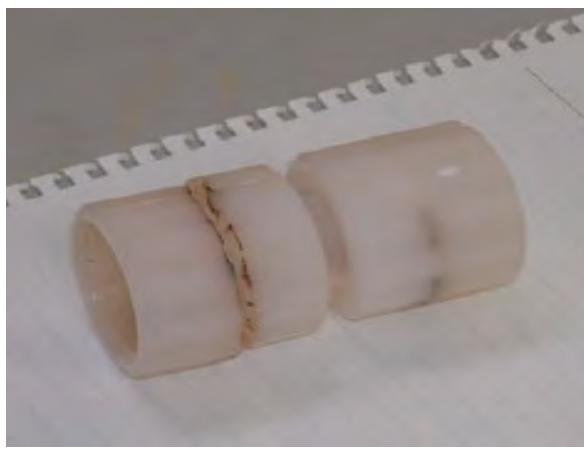
Hình ảnh cúc nối ống của hệ thống ống dung dịch TMAH bị nứt vỡ.

TMAH 溶液輸送系統肇災爆裂由令圖

災害發生經過：勞工陳○在工廠操作管路閥件將氫氧化四甲基銨溶液（下稱 TMAH）泵送至化學槽車，於操作過程中發現無法將 TMAH 泵送至槽車，當下呼叫領班康○協助處理，康○會同陳○進行輸送管線檢視，察覺過濾系統異常，於是打開防護門查看，此時靠近二人的 90 度彎管接頭中的由令突然破裂，導致管線內 TMAH 溢出噴濺至康員及陳員身上，二人立即跑至最近之緊急用沖身洗眼器沖水，並且送醫急救，經搶救治療二人無效不治死亡。

訂定自動檢查計畫實施管線的自動檢查，以避免管線或由令損壞故障。

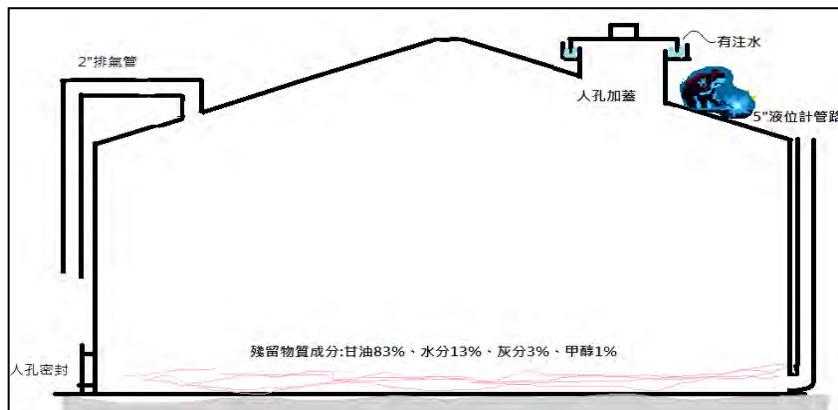
Sơ đồ ảnh minh họa. Nắp đỉnh bồn dầu hình người thường ngày được đóng (chưa khóa) và được bơm nước vào để cách ly không khí bên ngoài.

甘油槽示意圖。甘油槽頂之人孔蓋平常關閉（未鎖）並注水以隔絕外部空氣

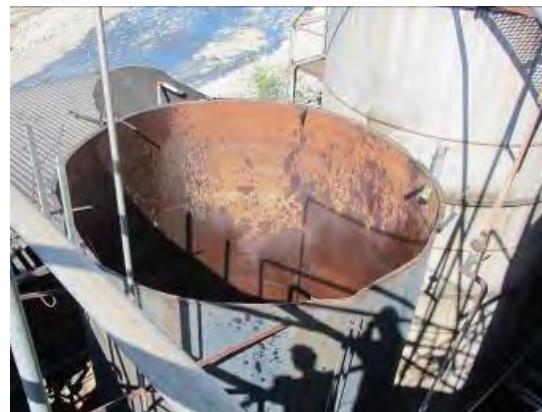
Toàn bộ hình ảnh bồn dầu sau khi xảy ra vụ nổ
 甘油槽全貌

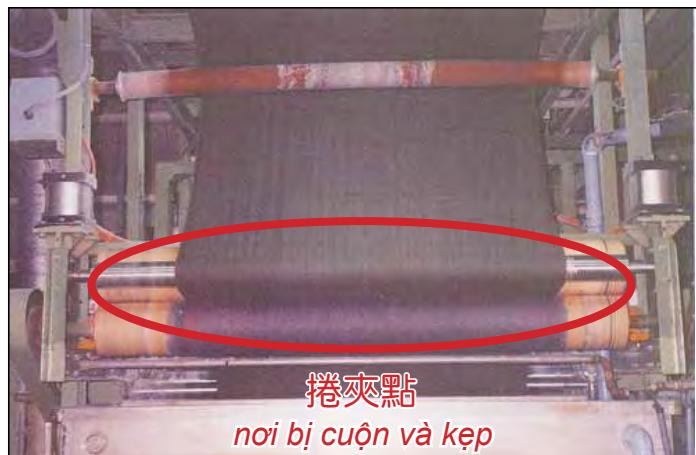
Những trường hợp tai nạn lao động – Lao động lau bén trong thành bồn, do giẻ lau bị cuộn vào cuộn vải đang xoay dẫn đến người bị cuốn vào máy.

職災案例一 從事染缸內壁擦拭作業因擦拭布被轉動中之布匹捲入發生被捲災害

資料來源 (nguồn tư liệu): 勞工安全衛生設施規則圖例解說
Hình vẽ mô phỏng tai nạn

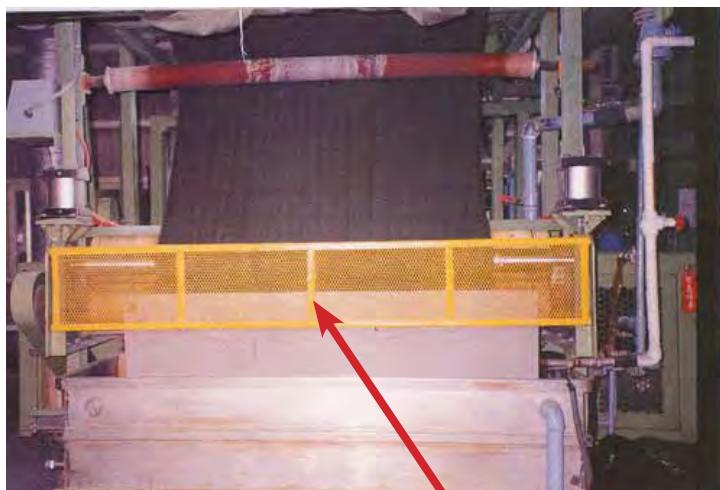
Màn chắn an toàn
護圍

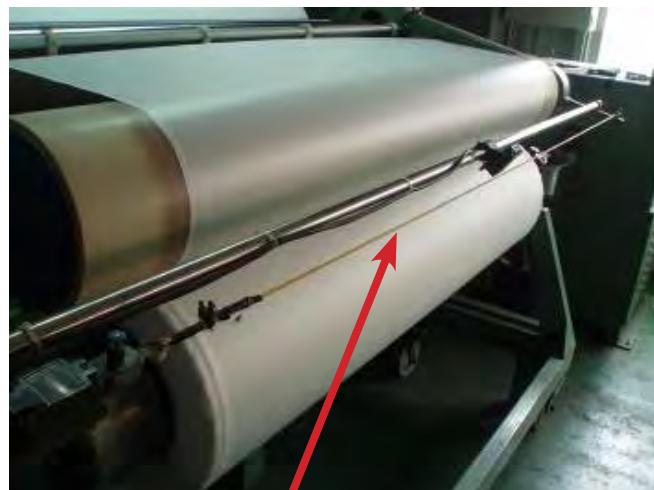
Lắp đặt dụng cụ khẩn cấp
điều khiển chuyển động máy.
緊急制動裝置

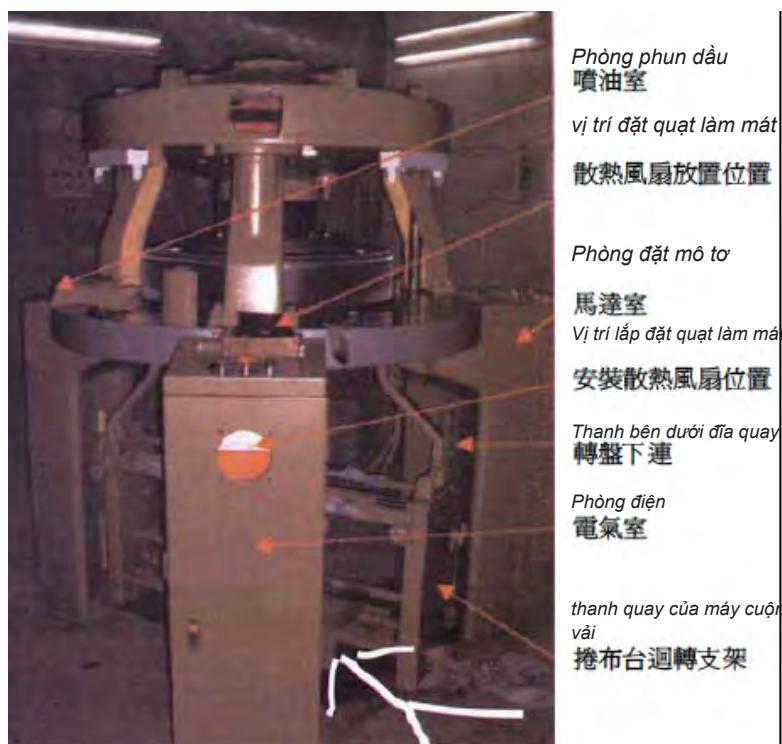
Những trường hợp tai nạn lao động –Lao động làm việc lắp ráp ở máy dệt kim vì máy chưa dừng mà tiến hành lắp ráp dẫn đến bị kẹp và tử vong.

職災案例一 從事針織機組裝作業因未停機即進行機械設備安裝致被夾致死災害

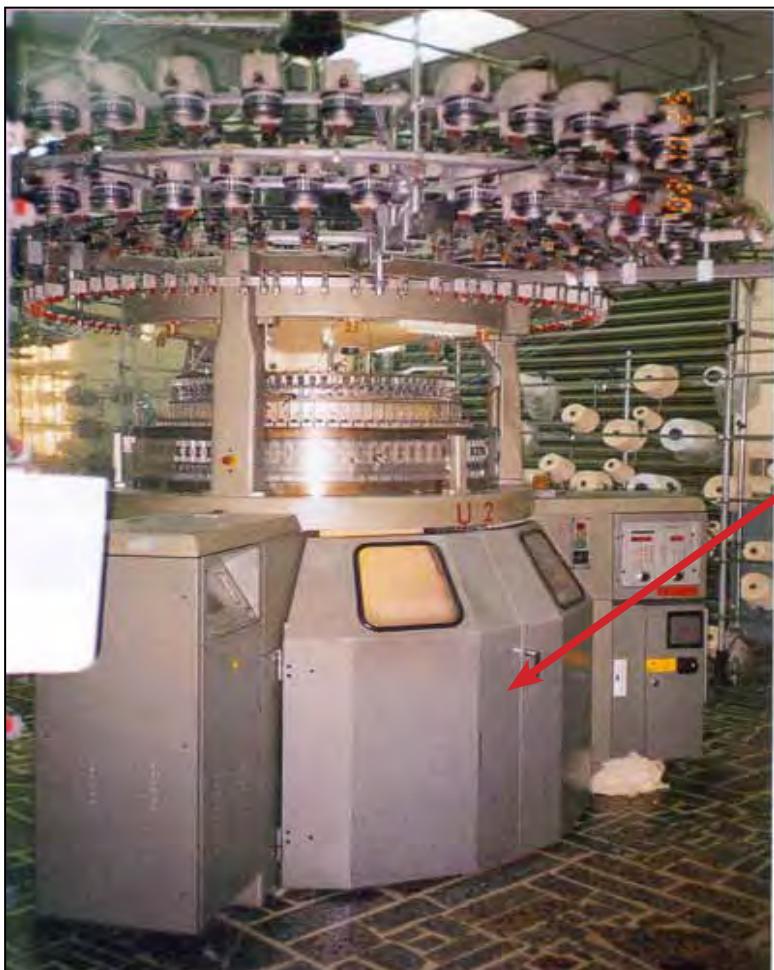
màn chắn bảo hộ an toàn
護罩

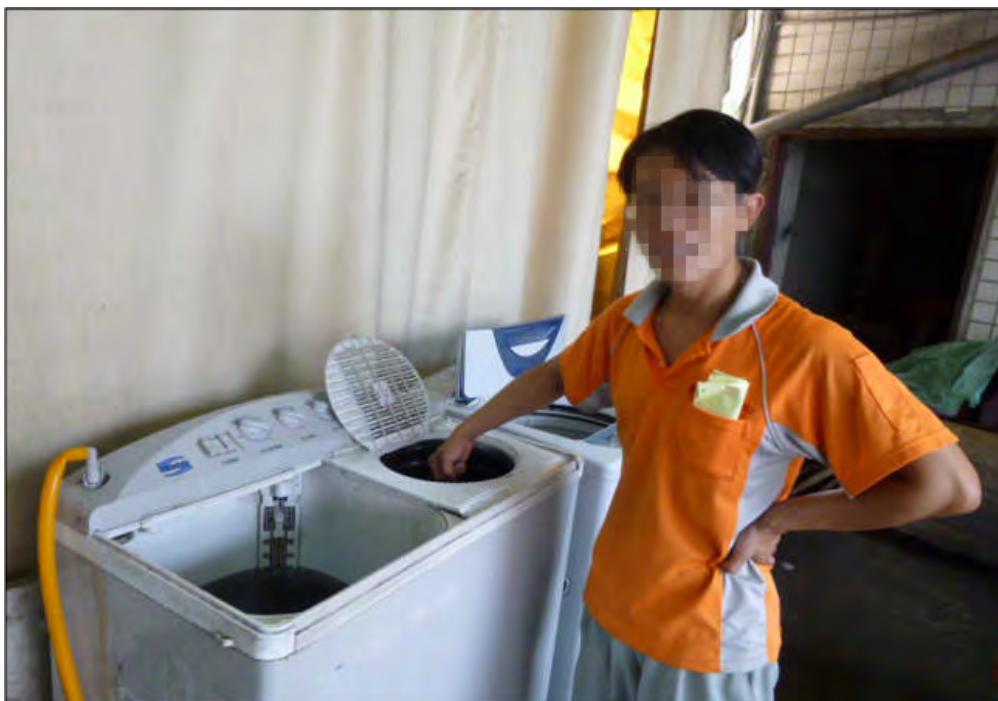
Những trường hợp tai nạn lao động – Máy ly tâm chưa được lắp đặt khóa dây chuyền dẫn đến cánh tay lao động cuộn vào và bị thương.

職災案例一離心機器未設連鎖裝置致勞工手臂被捲受傷

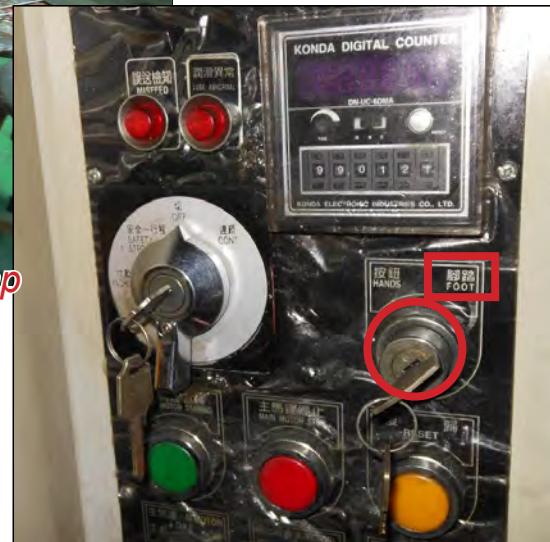
**Những trường hợp tai nạn lao động – Tai nạn lao động
xả ra là máy dập dập nát ngón tay của lao động.
職災案例－衝床壓傷勞工手指之職災**

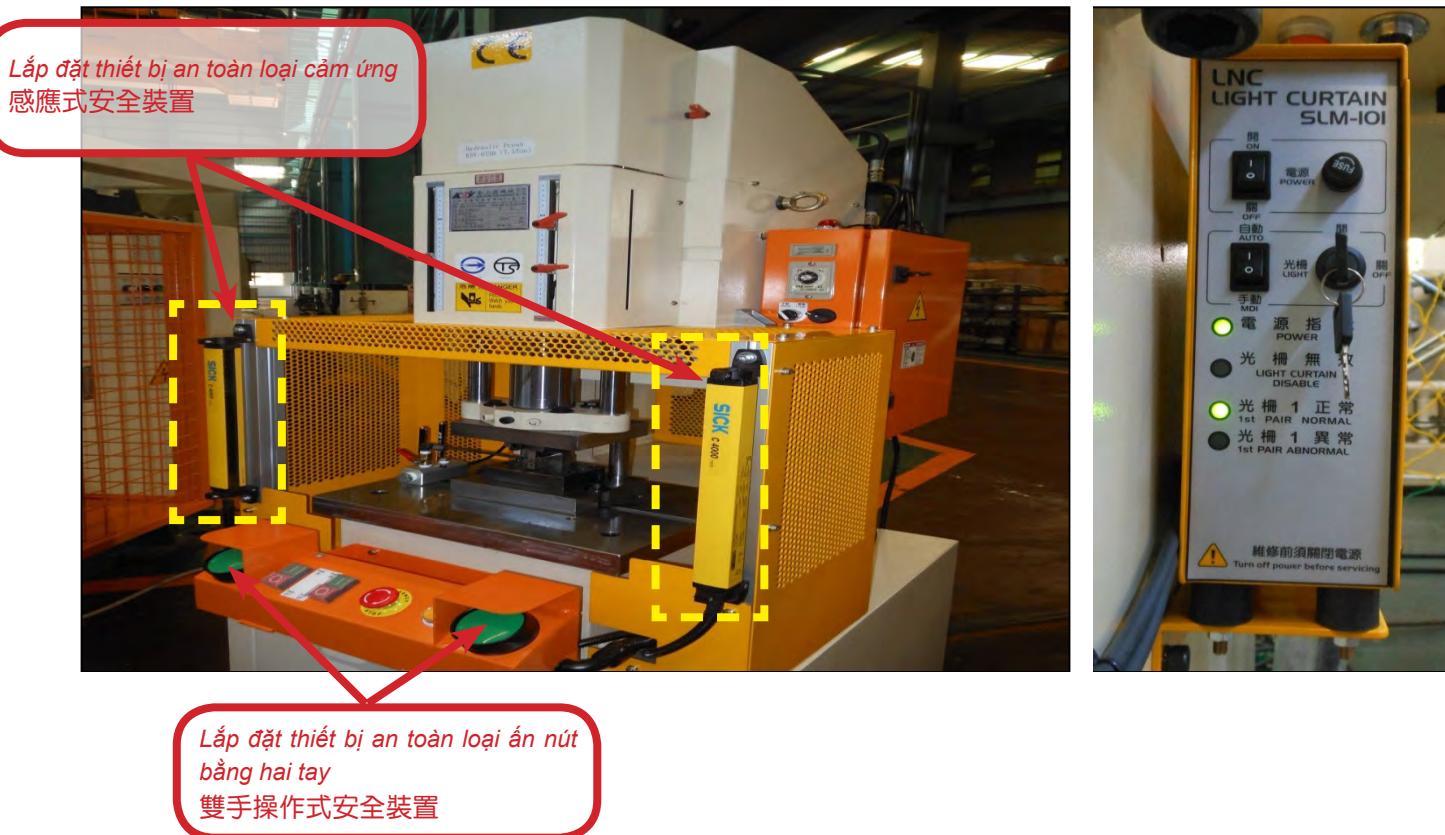
Những trường hợp tai nạn lao động – Biện pháp cải thiện 職災案例－改善

Biện pháp phòng chống tai nạn:

災害防止對策：

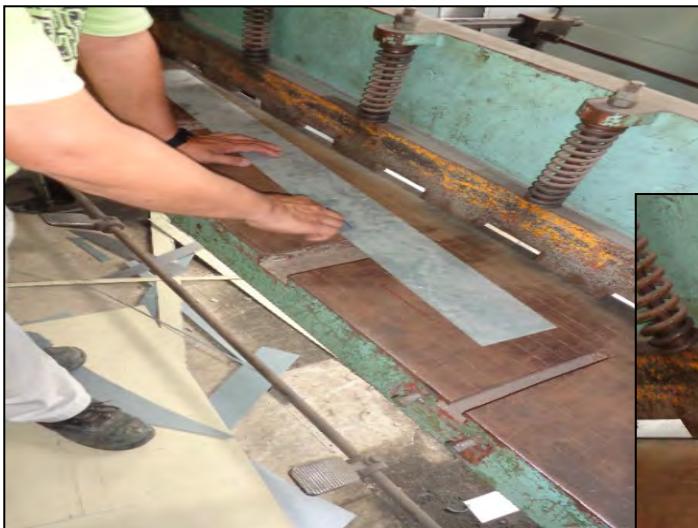
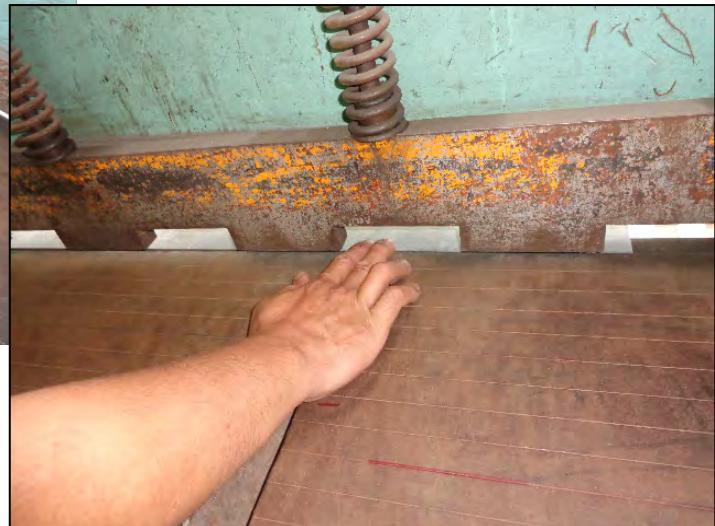
Những trường hợp tai nạn lao động – tai nạn lao động là máy cắt cắt đứt ngón tay của lao động.
職災案例－剪床剪斷勞工手指之職災

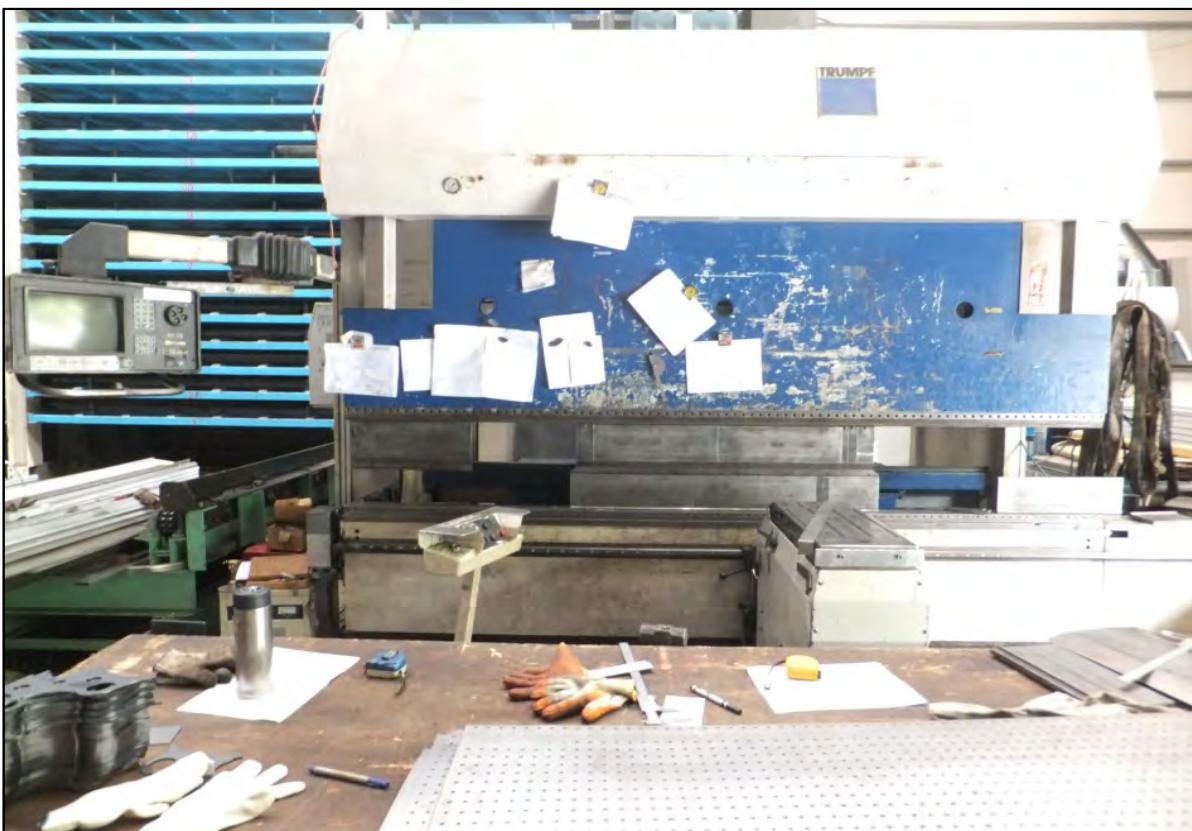
**Những trường hợp tai nạn lao động – Tai nạn xảy ra là do máy chấn tôn kẹp đứt ngón tay của lao động.
職災案例－摺床夾斷勞工手指之職災**

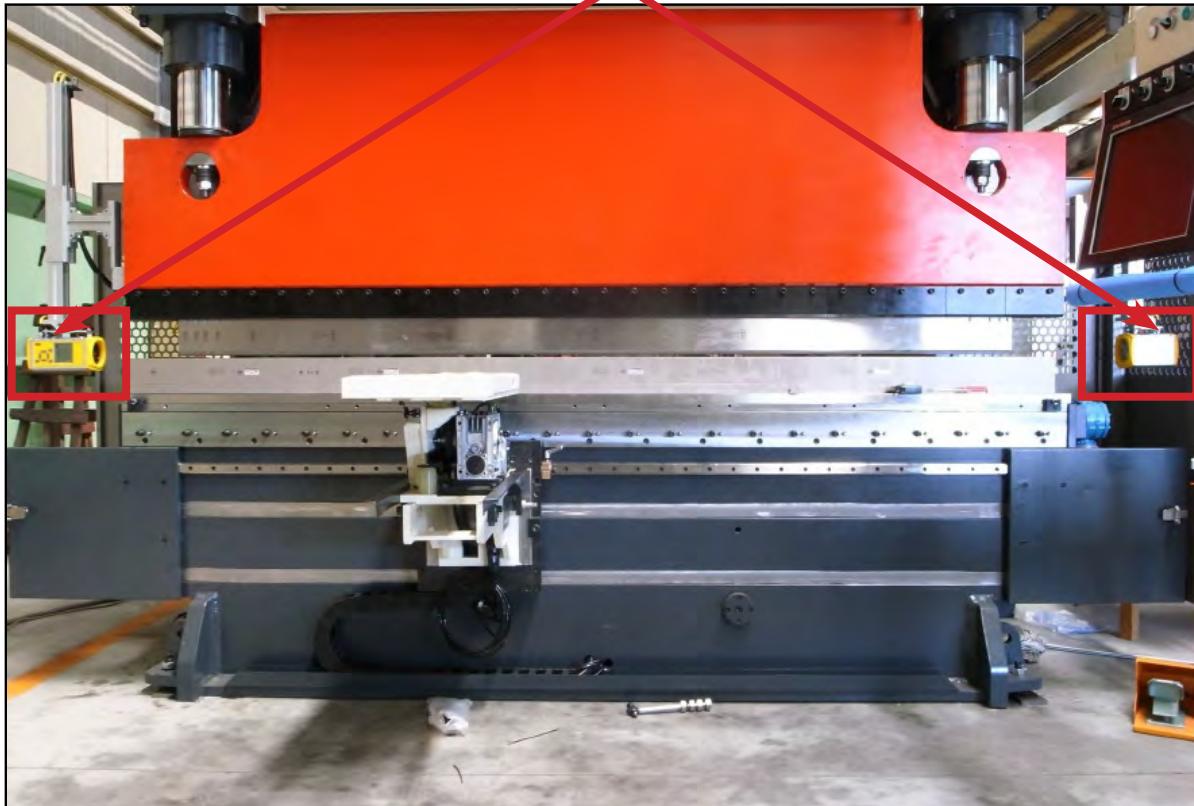
Lắp đặt thiết bị an toàn cảm ứng laser
雷射感應式安全裝置

Chức năng của thiết bị an toàn cảm ứng laser:

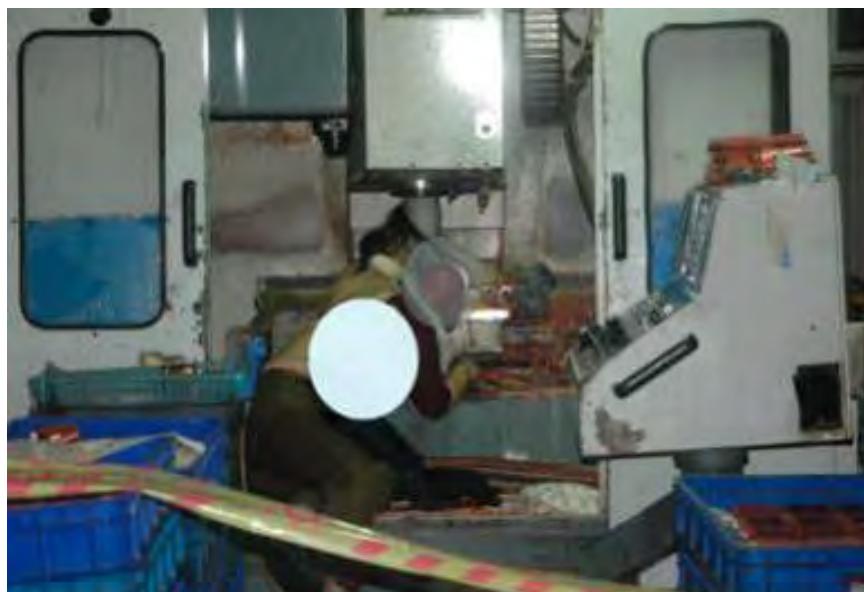
Những trường hợp tai nạn lao động – Nữ lao động nước ngoài thao tác tại máy phay CNC đã xảy ra tai nạn tóc bị cuốn vào máy và đã tử vong.

職災案例－女性外籍勞工從事 CNC 銑床作業發生頭髮遭捲入致死災害

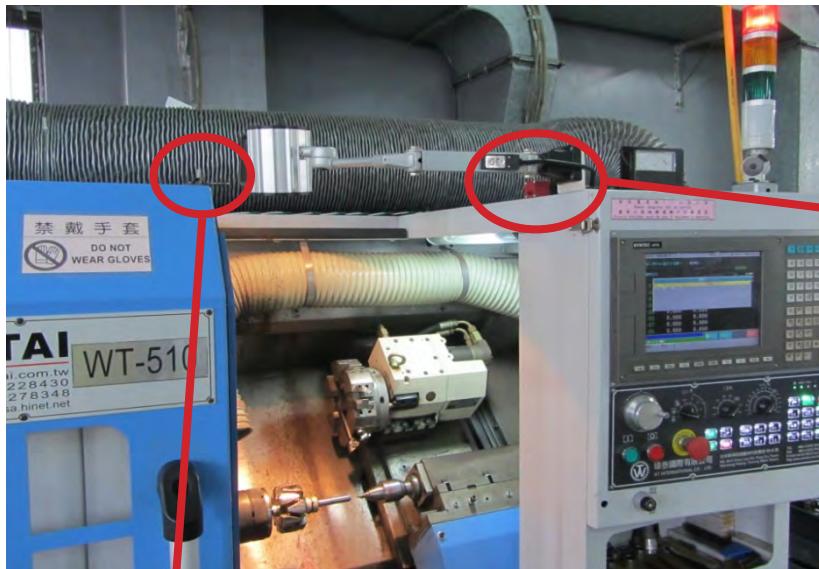
1. Đối với máy tính kỉ thuật số điều khiển máy móc thì phải được thiết lập trang thiết bị cửa an toàn có tính năng như màn chắn, màn che hoặc khóa dây chuyền.

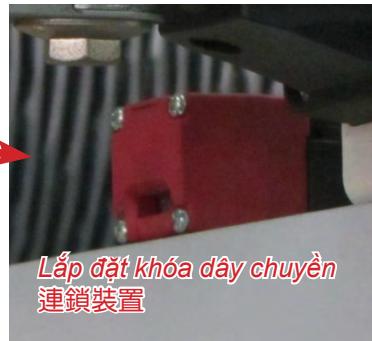
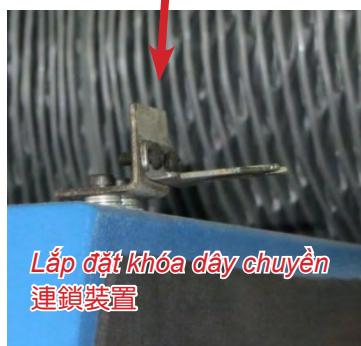
Những trường hợp tai nạn lao động – Biện pháp cải thiện 職災案例－改善

Biện pháp phòng chống tai nạn: 災害防止對策：

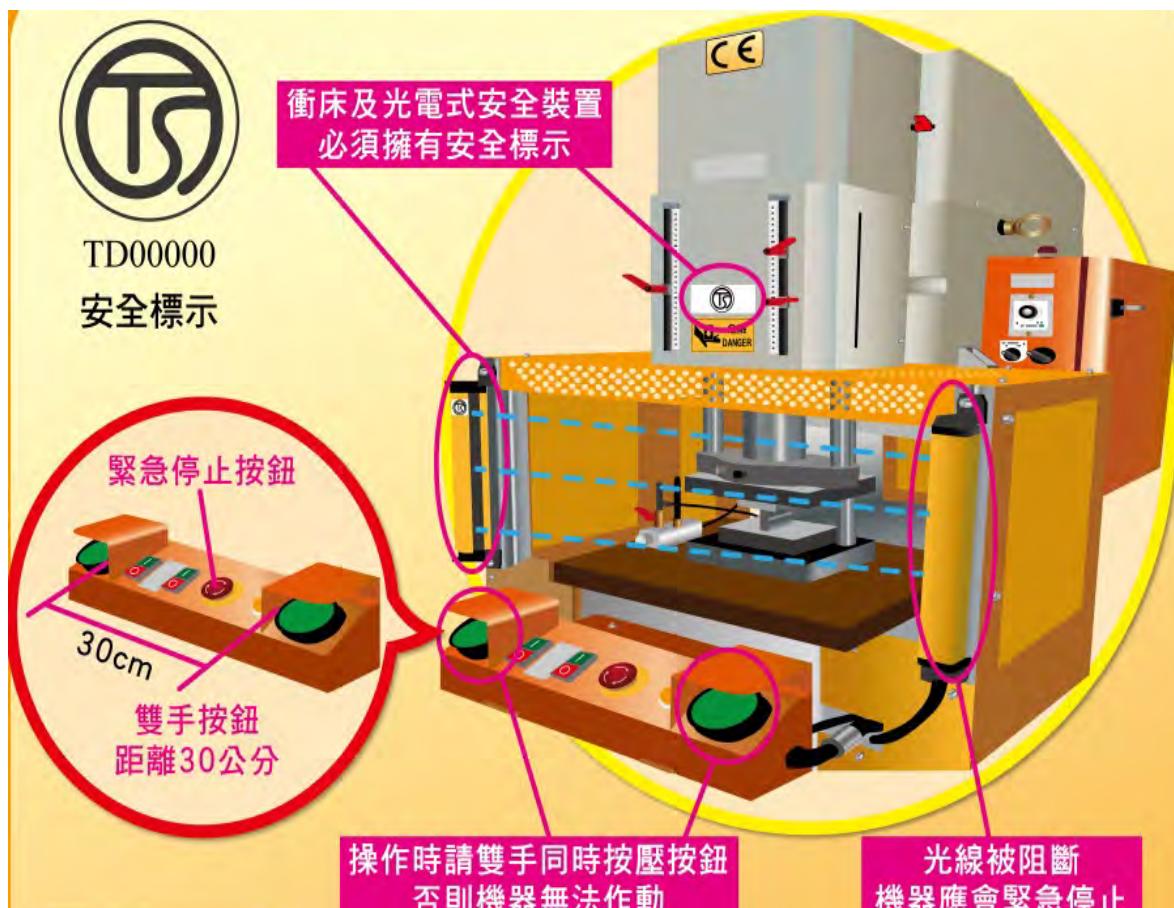
Máy dập nhất thiết phải phù hợp với qui định an toàn 衝床必須符合安全的規定

1. Khi thao tác, hai tay cần phải cùng lúc án nút, nếu không máy sẽ không khởi động.
操作時需雙手同時按壓，否則機器無法作動。
2. Khoảng cách giữa hai tay án nút phải hơn 30cm.
雙手按鈕的距離需超過 30 公分。
3. Thiết bị an toàn điện quang là khi ánh sáng bị vật cản chặn lại, thì máy sẽ dừng khẩn cấp.
光電式安全裝置的光線被阻斷時，機器會緊急停止。
4. Thiết bị bảo vệ an toàn của máy dập và điện quang cần phải có dán tem nhãn an toàn.
衝床和光電式安全裝置需有安全標示。

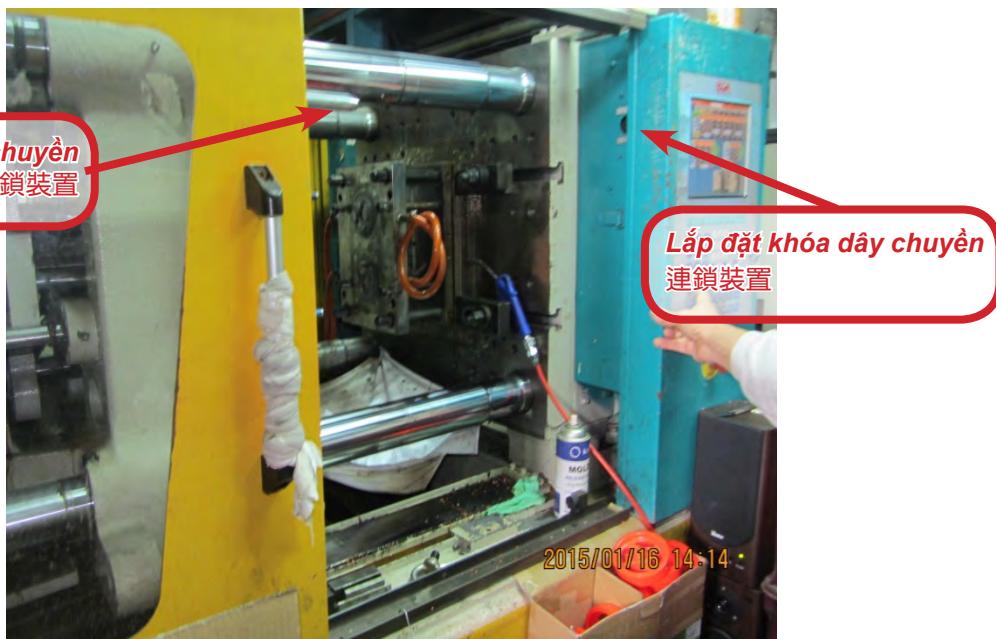
- Thao tác của máy ép nhựa định hình là đóng mở khuôn, rất nguy hiểm đối với lao động, phải được lắp đặt cửa an toàn có chức năng khoá dây chuyền.

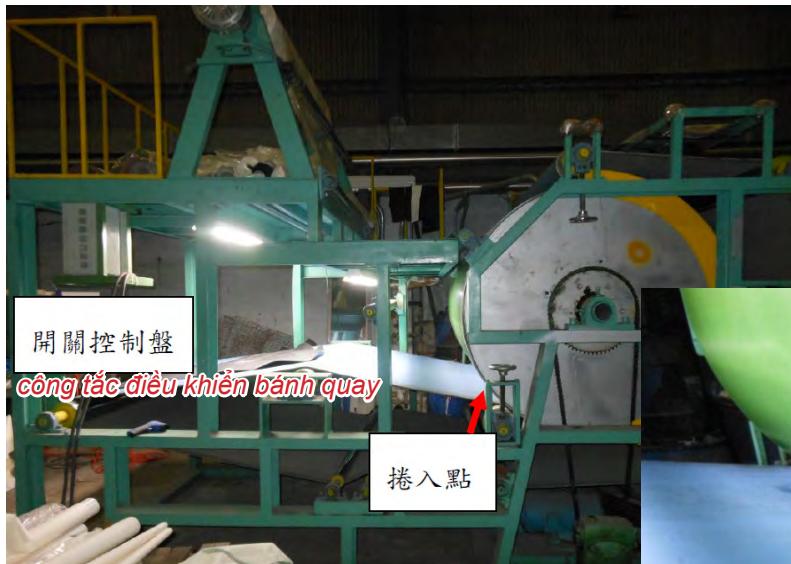
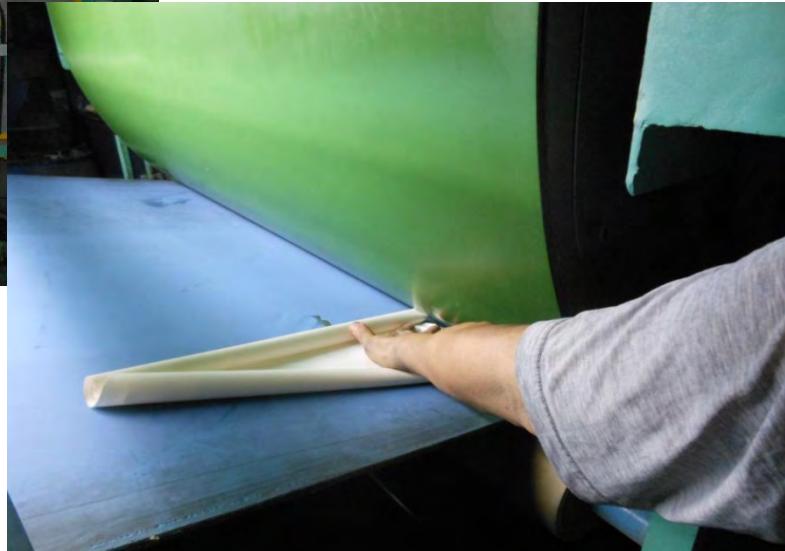
**Những trường hợp tai nạn lao động – Tai nạn lao động xảy ra là máy cán da PU kẹp ngón tay của lao động.
職災案例 – PU 皮貼合機夾傷勞工手指之職災**

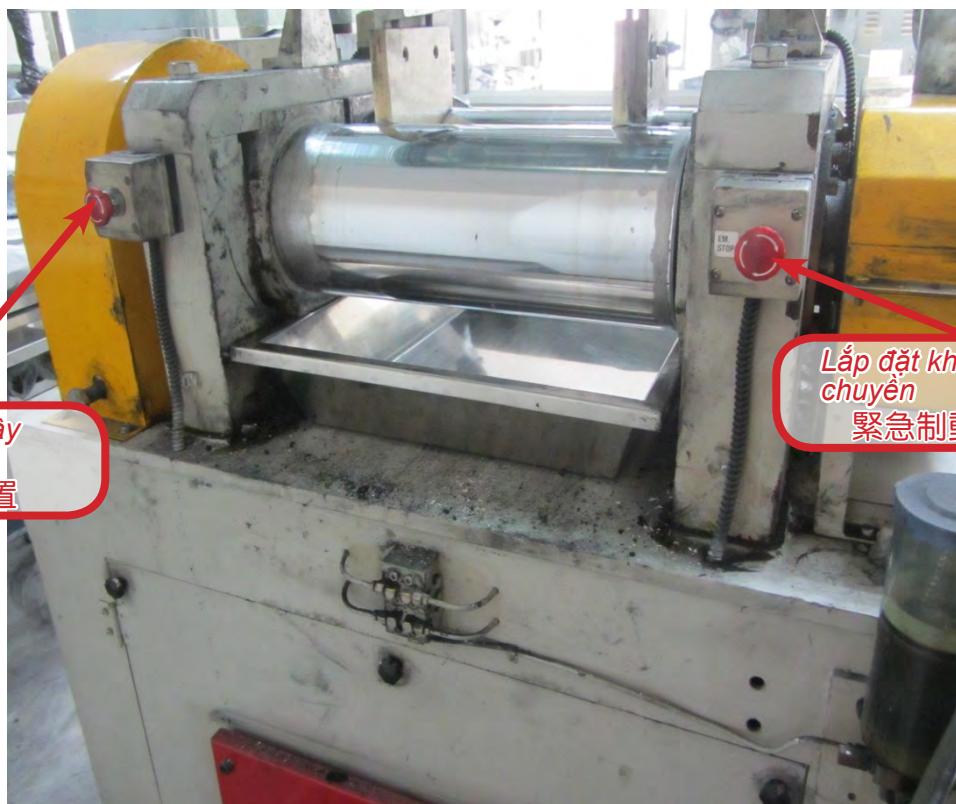
Những trường hợp tai nạn lao động – Biện pháp cải thiện 職災案例－改善

Biện pháp phòng chống tai nạn:

災害防止對策：

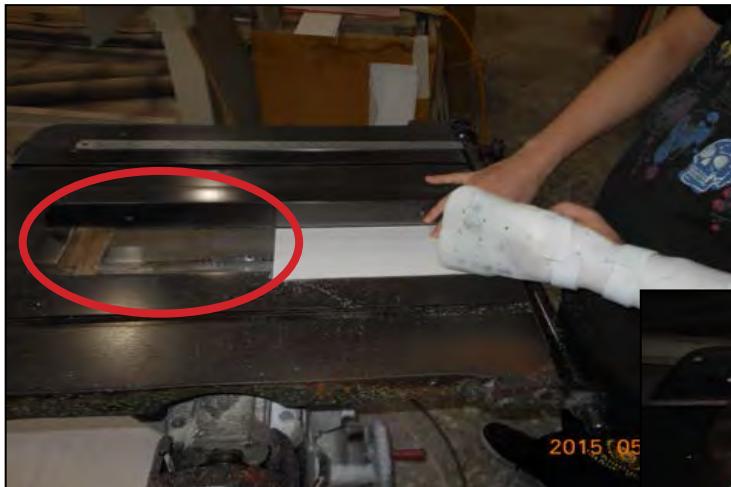
Chú thích: Mô phỏng thao tác cắt gia công nguyên liệu nhựa.

說明：塑膠材料切割加工作業模擬。
