Nhận biết những nguy hại của
tai nạn lao động

Cục lao động chính phủ thành phố Tân Bắc biên soạn in ấn

外籍勞工 安全衛生

臨場服務講義

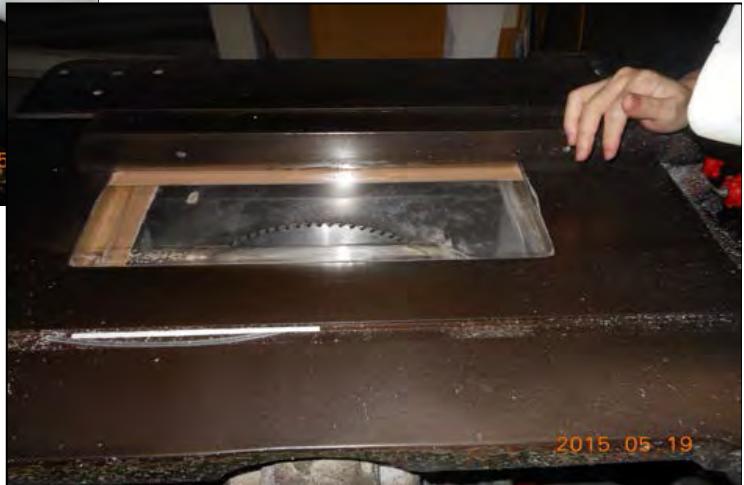
Chú thích: Bánh đĩa cưa tròn chưa được lắp đặt công cụ phòng ngừa tiếp xúc với răng cưa.

說明：裁板機圓盤鋸未設置鋸齒接觸預防裝置。

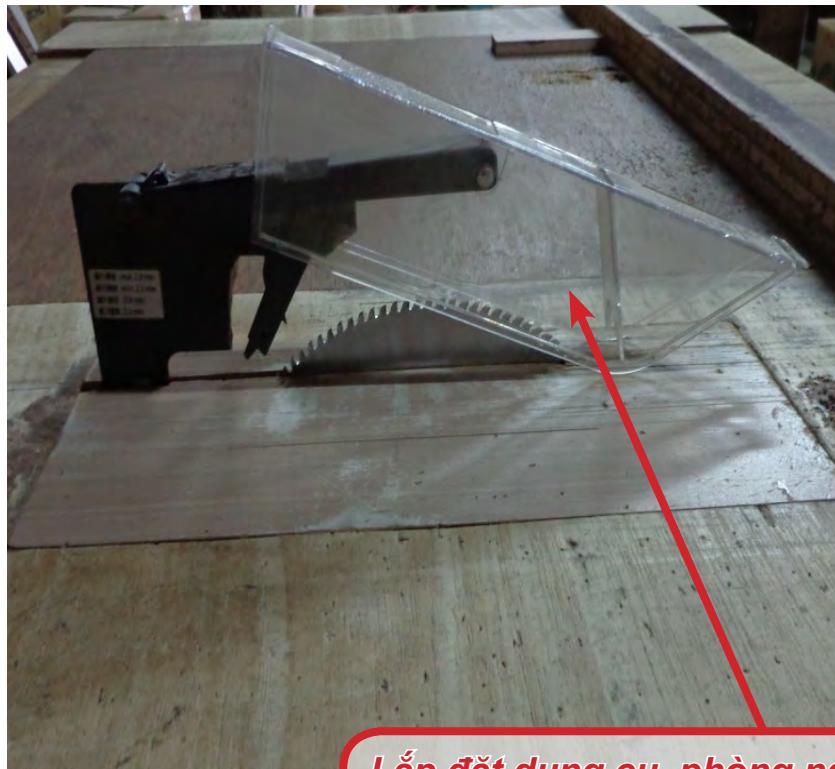
Lắp đặt dụng cụ phòng ngừa tiếp xúc với bánh răng cưa.

鋸齒接觸預防裝置

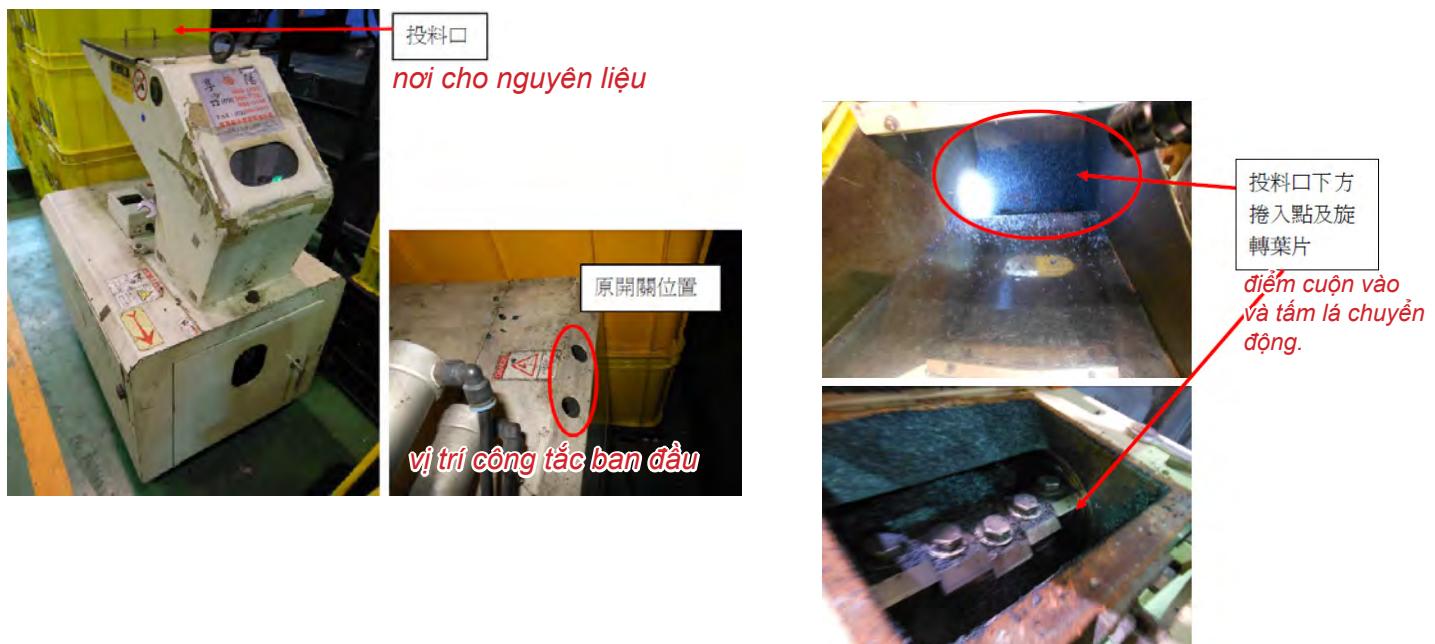
職災案例－進行塑膠粉碎機排除卡料作業誤觸開關，致勞工右手指遭捲入

災害發生經過：勞工操作粉碎機從事塑膠物料粉碎作業時，因發現物料卡住，遂於關閉粉碎機電源後，即將右手伸入投料口內欲排除卡料，過程中不慎腿部誤碰觸開關啟動粉碎機，致方員右手遭旋轉葉片捲入，造成其右手第二、三指外傷性截肢及第四指撕裂傷。

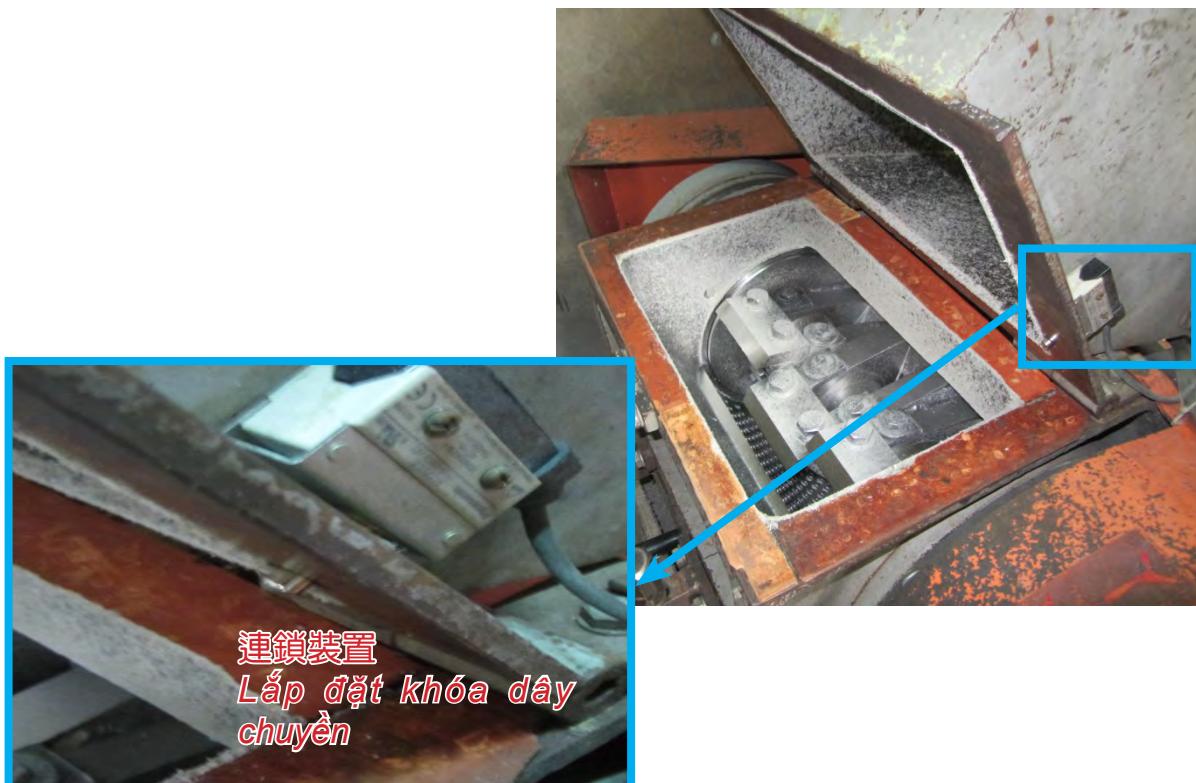
1. Khi lao động thực hiện xử lý các sự cố hoặc nguyên liệu bị kẹt, cần phải tắt điện và cho máy dừng hoạt động.
勞工從事排除卡料或故障作業時，應落實斷電及停止機械運轉。
2. Khi lấy các vật từ trong máy nghiền ra, phải quy định lao động trước khi thực hiện, nên cho máy dừng chuyền động.
從粉碎機取出內裝物時，應規定勞工操作前，應使機械停止運轉。
3. Ví dụ như hình bên trái, có thể lắp đặt ở nắp che đậy của máy nghiền các thiết bị khóa dây chuyền, khi nắp che đậy được mở thì máy nghiền sẽ dừng chuyền động.
以圖示為例，可以在粉碎機的覆蓋設置連鎖裝置，覆蓋開啟時，會使粉碎機斷電停止運轉。
