職災實錄

<<主題：接觸電線未使用絕緣防護具，致勞工遭受感電死亡>>

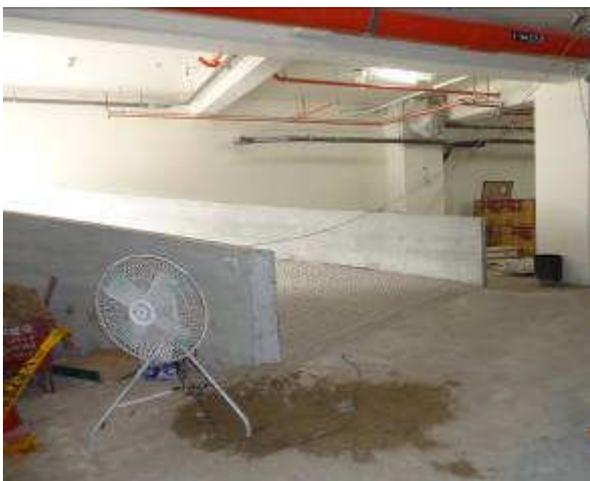
102年7月15日下午2時20分，勞工湯○○（男性，42歲）於三重區某工地從事泥作備料作業，作業時因地下車道之架高電線被行經車輛之右輪纏繞，故湯員發現後遂以手協助移開電線，因當時湯員未使用絕緣防護具，且該電線遭車輛拉扯後造成連接處絕緣膠帶脫落致帶電銅線裸露，使得湯員手部碰觸到裸露銅線而發生感電，經緊急送往新光吳火獅紀念醫院急救，仍於當日下午3時許不治死亡。

說明：災害發生現場。

1. 雇主對於電氣設備裝置、線路，應依電業法規及勞工安全衛生相關法規之規定施工，所使用電氣器材及電線等，並應符合國家標準規格。（勞工安全衛生設施規則第239條）
2. 雇主不得於通路上使用臨時配線或移動電線。但經妥為防護而車輛或其他物體通過該配線或移動電線時不致損傷其絕緣被覆者，不在此限。（勞工安全衛生設施規則第253條）
3. 雇主於勞工從事裝設、拆除或接近電路等之絕緣用防護裝備時，應使勞工戴用絕緣用防護具、或使用活線用器具、或其他類似器具。（勞工安全衛生設施規則第262條）

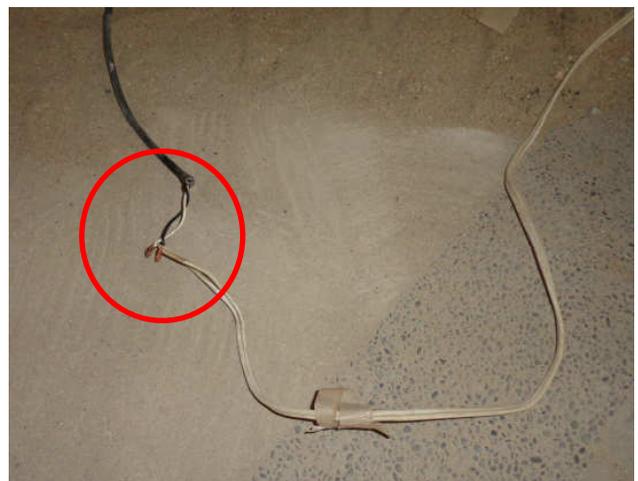
說明：紅圈為災害發生現場之電線銅線裸露處。
