## 職災實錄

### <<主題：拆除作業未防護，致磚牆倒塌造成勞工1死1傷>>

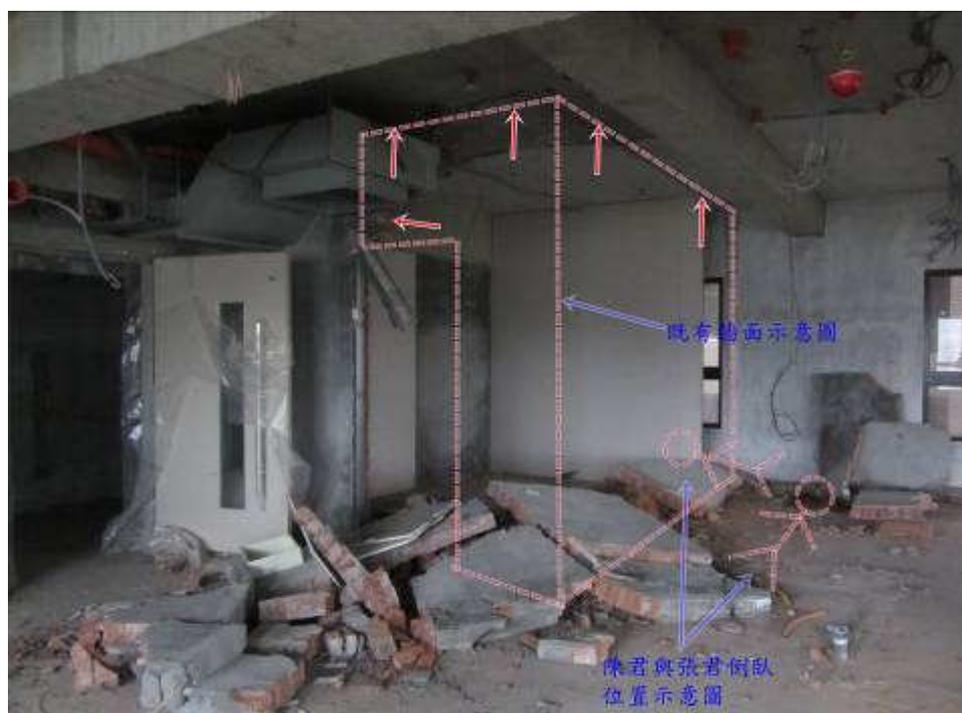
3月25日下午1時許，勞工張○○(男性，53歲)及陳○○(男性，57歲)等2人於新莊區某建物內從事環境清理作業，當時另有勞工鄭○○(男性，42歲)在一旁從事磚牆拆除作業。作業時先由鄭員手持破碎機拆除磚牆，再由張員與陳員清理拆除後之磚牆碎屑，過程中因未將拆除之磚牆施予適當支撐，致磚牆瞬間發生倒塌，造成張員及陳員閃避不及而遭倒塌之磚牆壓傷，經緊急通報消防局將張員及陳員分別送往新莊署立臺北醫院及板橋亞東醫院急救，張員因肋骨骨折及肝臟破裂，目前仍在加護病房持續治療中，陳員則因傷勢過重延至3月26日不治死亡。

說明：既有磚牆拆除作業現場，陳君與張君倒臥位置示意圖，紅色箭頭處為磚牆結構物斷裂處。

1. 於拆除構造物前，應檢查預定拆除之各構件；對不穩定部分應予適當穩固支撐。(營造安全衛生設施標準第155條第1、2款)
2. 於拆除構造物時，應按順序由上而下逐步拆除。(營造安全衛生設施標準第157條第2款)
