職災實錄：

<<主題：安全帶未符合國架標準，致勞工作業時墜落受傷>>

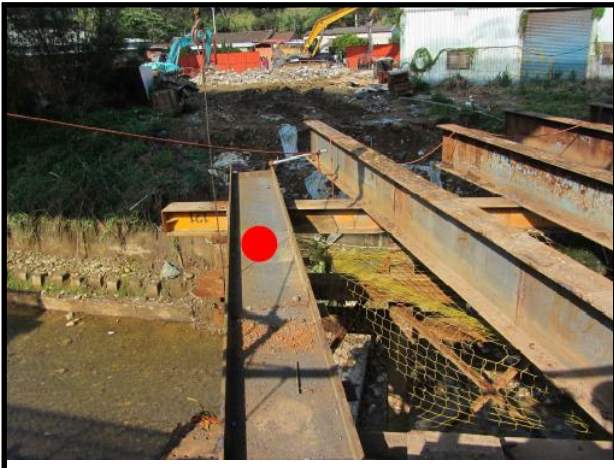
101年2月29日下午13時許，○○公司僱用勞工洪○○於○○工程從事安全網鋪設作業。作業時，洪君站在施工構臺下方之鋼樑上，疑似因重心不穩及所使用之安全帶掛鉤無法閉合，導致洪君於鋼樑上跌落時，安全帶掛鉤從安全母索中脫落，造成洪君墜落至下方之大窠坑溪河床(高度約6公尺)，經通報119後緊急送往林口長庚醫院急救，所幸僅右小腿有骨折現象，目前生命跡象穩定，持續住院治療中。

圖一、職災現場情況。紅點處即為罹災者作業位置，其上方紅色繩索即為安全母索。

雇主對於提供勞工使用之安全帶，應確保其材料、強度符合國家標準。

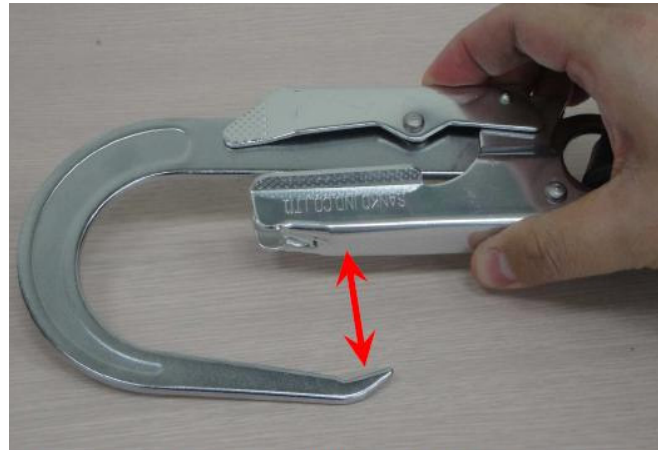
圖二、此為安全帶掛鉤無法閉合之示意照片，安全母索即從此處脫落。

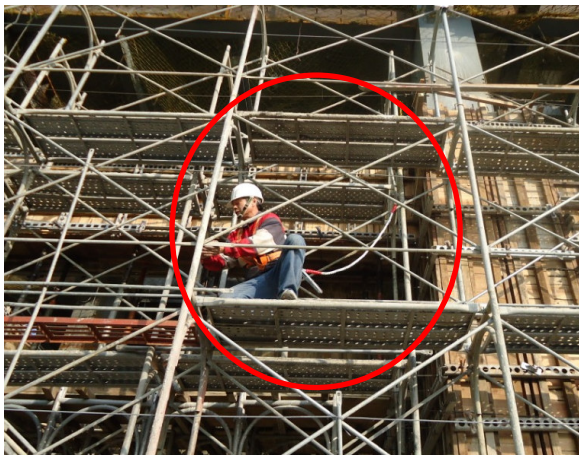
圖三、勞工從事高處作業應確實使用安全帶。
