## 職災實錄：

### <<主題：進行衝剪機金屬模調整及試模被壓傷>>

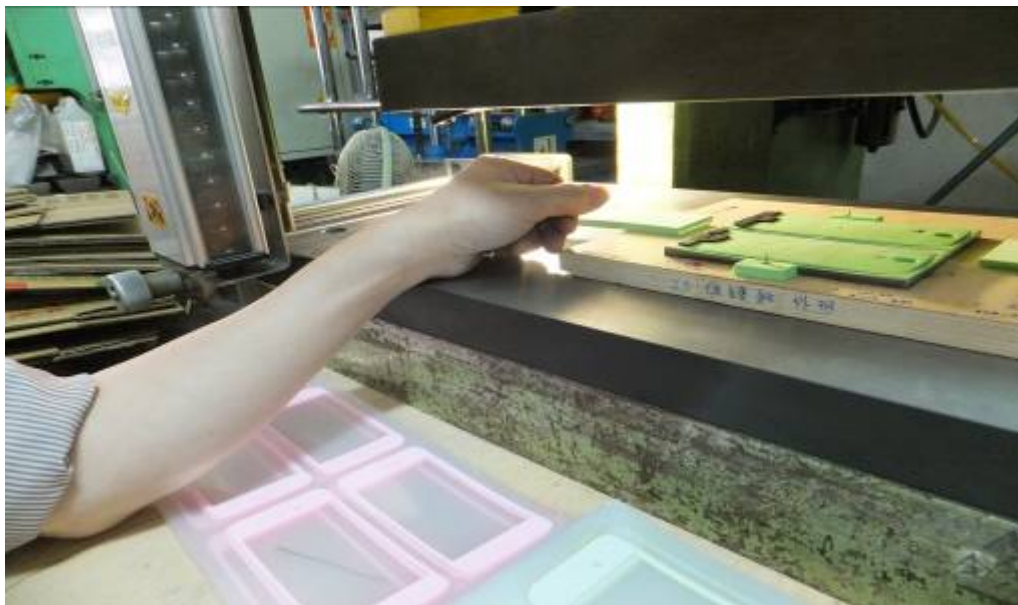
101 年 12 月 26 日下午 16 時 30 分，勞工蔡○○從事手機銘板樣品打樣，在進行衝剪機金屬模調整及試模時，未使用安全塊、安全插梢等裝置防止滑塊突降之危害，致遭壓傷左手造成開放性骨折及撕裂傷。

說明：勞工從事剪機械金屬模之調整及試模時，未使用安全塊、安全插梢等裝置，致滑塊突降壓傷左手造成開放性骨折及撕裂傷。

依勞工安全衛生設施規則第 69 條規定：雇主對勞工從事動力衝剪機械金屬模之安裝、拆模、調整及試模時，為防止滑塊等突降之危害應使勞工使用安全塊、安全插梢或安全開關鎖匙等之裝置。
