職災實錄：

<<主題：平面輸送帶式烤爐安全防護不足，致勞工手部遭夾>>

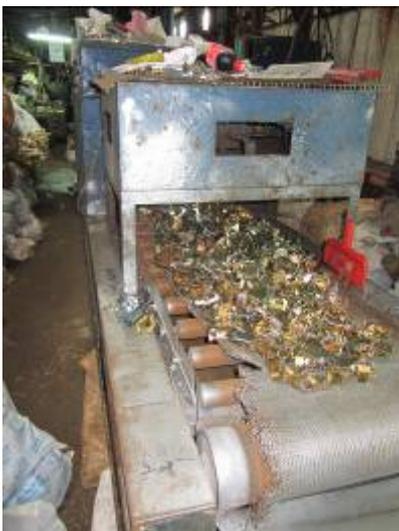
說明 1：平面輸送帶式烘烤爐整體外觀。

- 一、 雇主對於使用動力運轉之機械，具有顯著危險者，應於適當位置設置有明顯標誌之緊急制動裝置，立即遮斷動力並與制動系統連動，能於緊急時快速停止機械之運轉（勞工安全衛生設施規則第45條）。
- 二、 雇主對於機械之原動機、轉軸、齒輪、帶輪、飛輪、傳動輪、傳動帶等有危害勞工之虞之部分，應有護罩、護圍、套胴、跨橋等設備（勞工安全衛生設施規則第43條）。
- 三、 雇主對於機械之掃除、上油、檢查、修理或調整有導致危害勞工之虞者，應停止相關機械運轉及送料。為防止他人操作該機械之起動等裝置或誤送料，應採上鎖或設置標示等措施，並設置防止落下物導致危害勞工之安全設備與措施（勞工安全衛生設施規則第57條）。

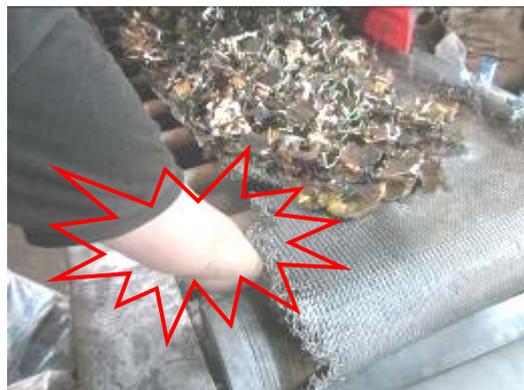
101年11月28日下午，勞工蔡○○使用平面輸送帶式烤爐從事電鍍產品鍍件烘乾作業，為加快作業之進行，逕將輸送帶傳送速度調整至最高轉速，致鍍件掉落至傳動軸內，惟未等機器停止運轉，即將右手伸入傳動軸內，試圖取出掉落之鍍件，致右手無法抽離傳動軸而遭捲夾受傷。

說明 2：作業中欲取出掉落之鍍件，致右手無法抽離傳動軸而遭捲夾受傷。
