## <<主題：肉品切割作業未確實使用防護具，致勞工手指割傷>>

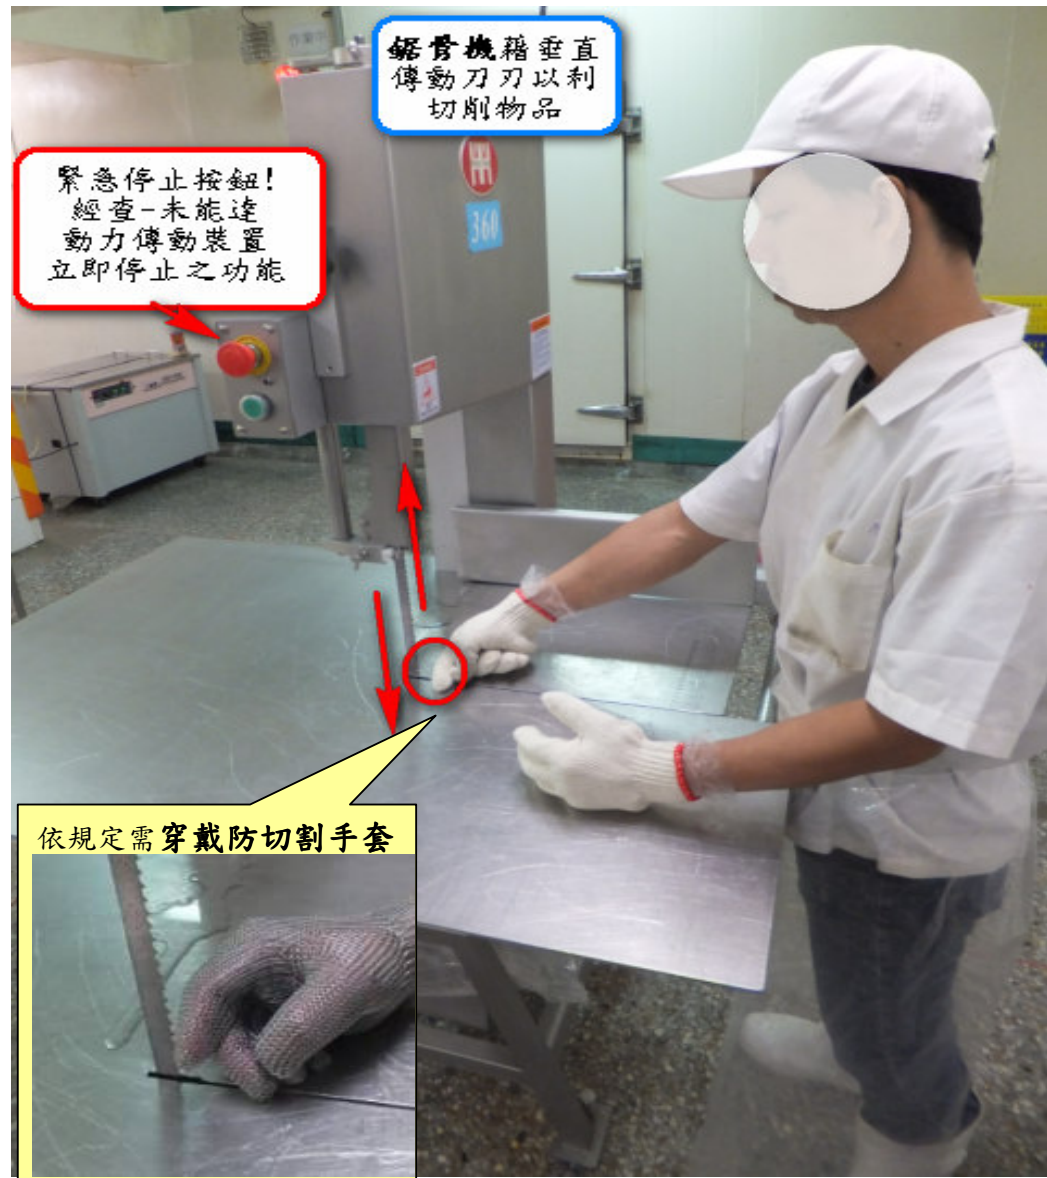
圖 1. 職業災害事故模擬

101 年 8 月 24 日上午 06 時 48 分，○○公司所僱勞工林○○使用鋸骨機從事肉品切削作業，疑似作業不慎且未確實穿戴防切割手套，致右手食指(第 1~2 指節)不慎遭鋸骨機刀刃部切傷，經現場人員緊急呼叫救護車，06 時 55 分救護車抵達後送內湖三軍總醫院進行緊急治療。

1. 勞工勞工林○○使用鋸骨機從事肉品切削作業，疑似作業不慎且未確實穿戴防切割手套(左下圖)，致右手食指(第1~2指節)不慎遭鋸骨機刀刃部切傷。
2. 雇主對於鋸骨機緊急制動裝置，經查無法立即立即停止原動機或動力傳動裝置之轉動。

1. 雇主供給勞工使用之個人防護具(防切割手套)或防護器具，應準備足夠使用之數量，個人使用之防護具應置備與作業勞工人數相同或以上之數量，並以個人專用為原則。(勞工安全衛生設施規則第 277 條)
2. 雇主對於具有顯著危險之原動機或動力傳動裝置，應於適當位置設置緊急制動裝置，立即遮斷動力並與剎車系統連動，於緊急時能立即停止原動機或動力傳動裝置之轉動。(勞工安全衛生設施規則第 48 條)
3. 雇主應對勞工應施以從事工作及預防災變所必要之安全衛生教育、訓練。(勞工安全衛生法第 23 條)
4. 雇主應依本法及有關規定會同勞工代表訂定適合其需要之安全衛生工作守則，報經檢查機構備查後，公告實施。(勞工安全衛生法第 25 條)
