## <<主題：衝剪機械安全防護遭無效化，致勞工手指夾壓受傷>>

### 災害發生經過：

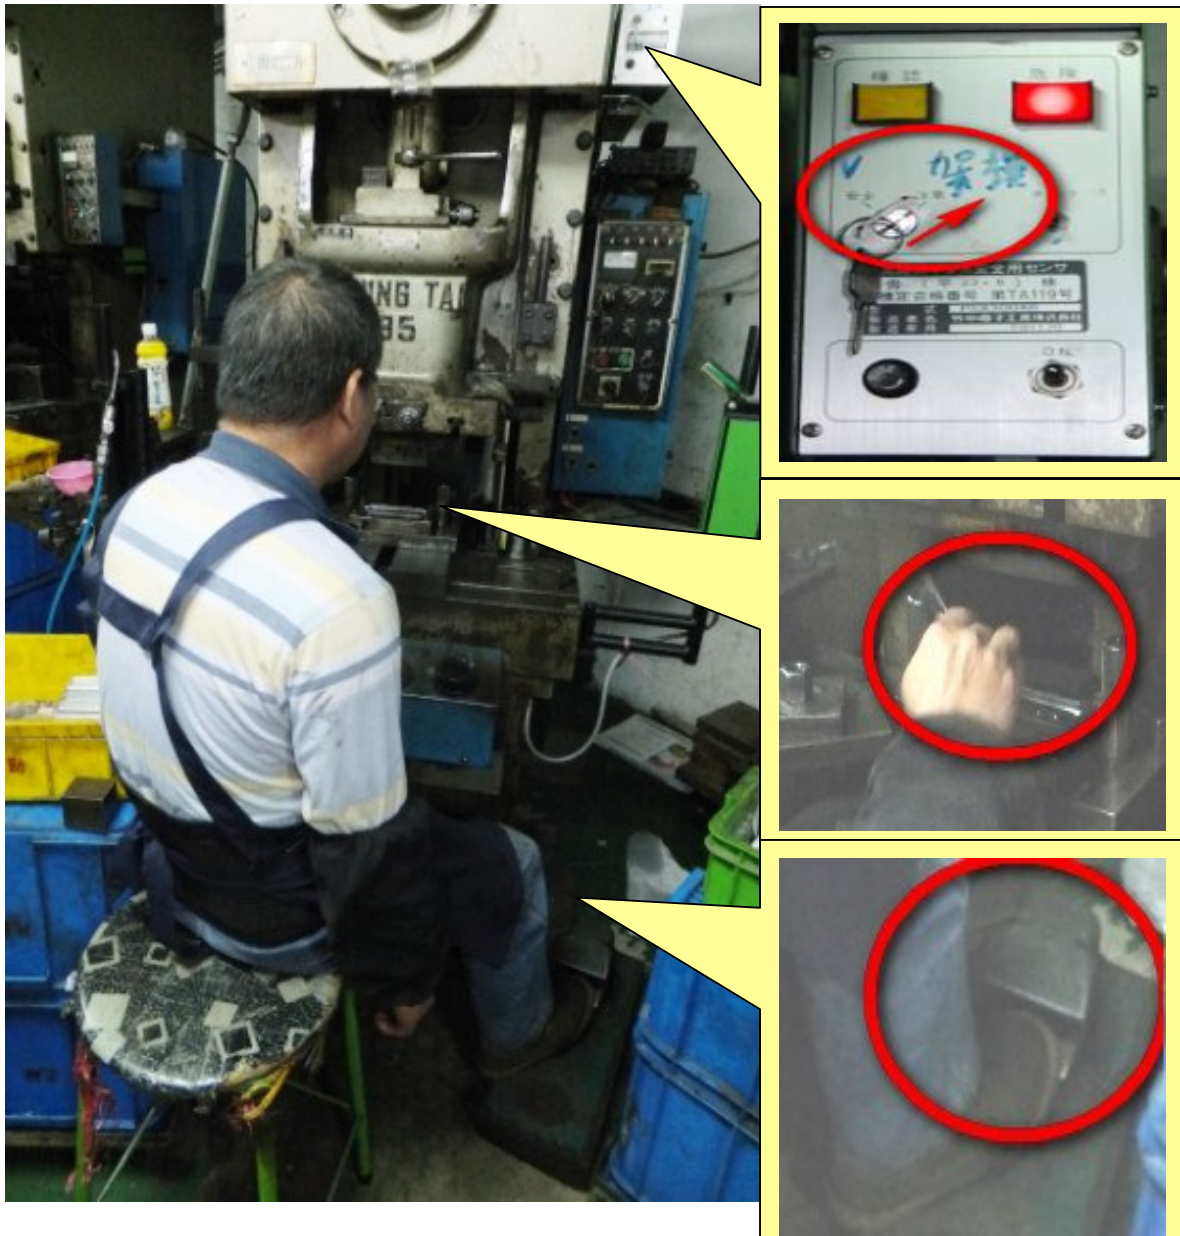
圖 1. 職業災害事故模擬

101 年 4 月 5 日上午 8 時 00 分，○○公司所僱勞工黎○○從事不鏽鋼板衝剪機器作業。約近下午 14 時 20 分，勞工黎○○進行衝剪作業時，因光電感應安全裝置切換為無效化狀態，使得黎○○右手食指、中指及無名指不慎遭衝壓機構夾壓，經現場人員緊急呼叫救護車，14 時 40 分抵達亞東醫院救治，後續轉院至林口長庚醫院進行顯微手術。

1. 該 35ton 衝剪機械，作業狀況切換至”注意(架模)”模式，使得光電感應安全裝置為無效化狀態。【右上圖 101.04.06 現場拍攝, 現場由陳○○模擬黎員作業與確認】
2. 原廠 35ton 衝剪機械具雙手啟動安全裝置，後續遭雇主改造為”腳踏啟動”【右下圖 101.04.06 現場拍攝, 現場由陳○○模擬黎員作業與確認】
3. 因光電感應安全裝置為無效化狀態，黎員進行衝剪作業時，右手中指、無名指及小指遭衝壓機構夾壓動作模擬。【右中圖 101.04.06 現場拍攝, 現場由陳○○模擬】

- 1、衝剪機械之安全裝置，應具有雙手操作式或感應式安全裝置。(機械器具安全防護標準第 6 條)
  - 2、雇主設置衝剪機械五台以上時，應指定作業管理人員負責執行:檢查衝壓機械及其安全裝置及鎖式切換開關之鎖匙保管。(勞工安全衛生設施規則第 72 條)
  - 3、雇主應對勞工應施以從事工作及預防災變所必要之安全衛生教育、訓練。(勞工安全衛生法第 23 條)
  - 4、雇主應依規定會同勞工代表訂定適合其需要之安全衛生工作守則，報經檢查機構備查後，公告實施。(勞工安全衛生法第 25 條)
  - 5、雇主應對動力驅動之衝剪機械，每年實施定期檢查及每日作業前檢點。(勞工安全衛生組織管理及自動檢查辦法第 26 及 59 條)。
- ( 撰稿人 蔡明恭 1010409 )
