## 職災實錄

### <<主題：鋼板吊夾固定不當，致勞工發生小腿骨折受傷意外>>

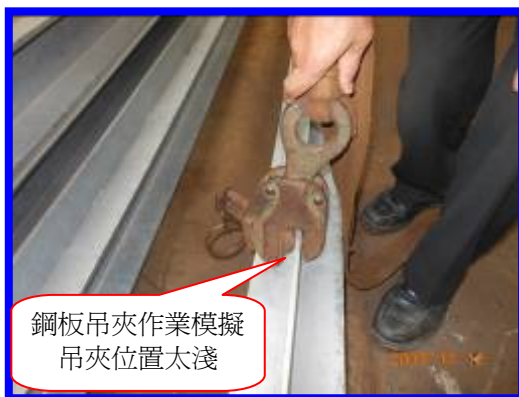
102 年 11 月 9 日中午 13 時 40 分許，○○公司勞工陳○○（男性，60 歲）於本市某工廠從事從鋼樑組裝作業時，疑似因吊裝之鋼板吊夾固定不當導致鋼樑脫落撞擊陳員腿部，造成陳員左小腿開放性骨折受傷，緊急送往淡水馬偕醫院急救，目前仍住院治療中。

說明：災害發生作業模擬。

- 一、雇主對於使用起重機具從事吊掛作業之勞工，應使其檢視荷物之形狀、大小及材質等特性，以估算荷物重量，或查明其實際重量，並選用適當吊掛用具及採取正確吊掛方法。（起重升降機具安全規則第 063 條第 1 項第 02 款暨勞工安全衛生法第 005 條第 2 項）。
- 二、雇主對從事吊升荷重在零點五公噸以上未滿三公噸之固定式起重機操作人員或吊升荷重未滿一公噸之斯達卡式起重機操作人員，應使其接受特殊作業安全衛生教育訓練。（勞工安全衛生教育訓練規則第 014 條第 1 項第 03 款暨勞工安全衛生法第 023 條第 1 項）。

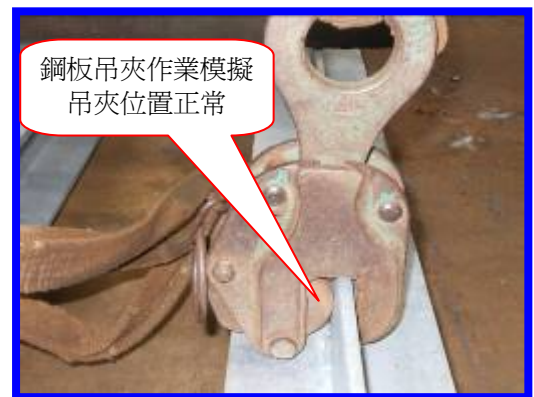
說明：災害發生作業模擬。
