職災實錄：

**<主題：鏟裝機煞車失效，致人員發生衝撞意外>**

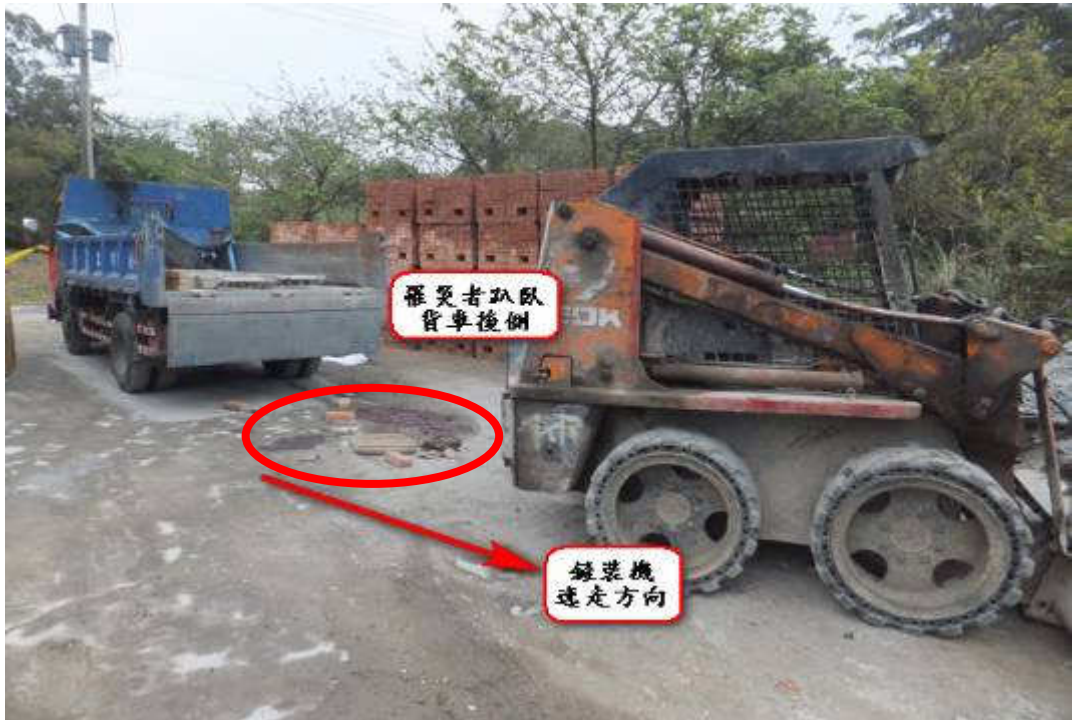
- 說明一
1. 102.03.15 現場查勘照片：災害現場相對位置圖。
  2. 據勞工林○○表示：約 102 年 3 月 14 日 16 時 10 分發現雇主詹○○趴臥貨車後側，頭部及四肢均有開放性外傷，罹災者（即詹○○）當時已無呼吸心跳，且鏟裝機當時仍發動當中。

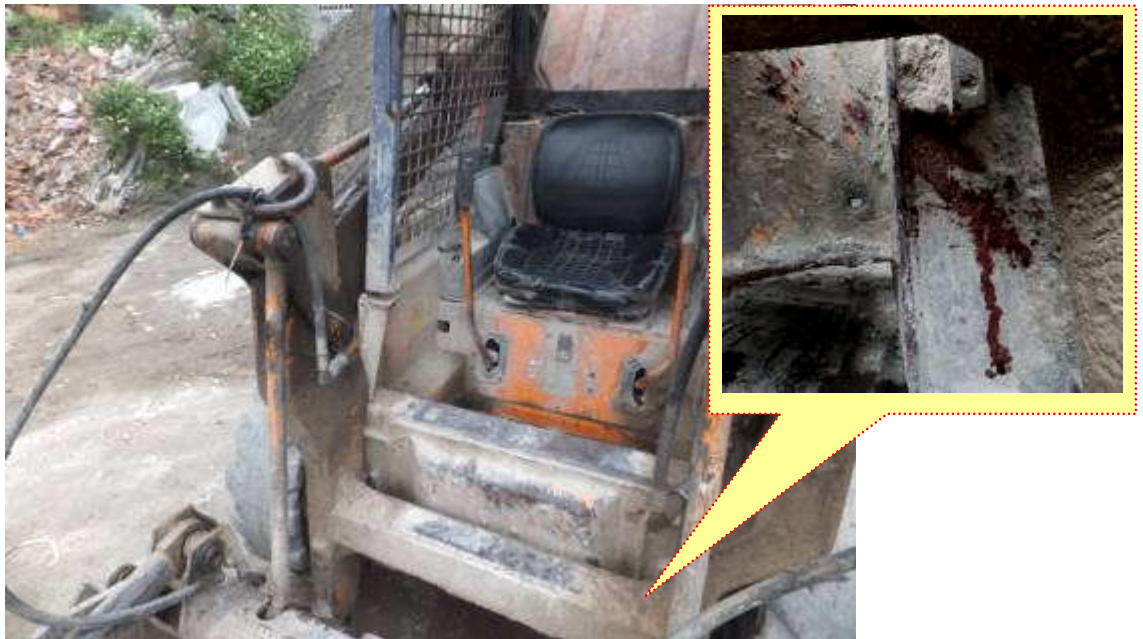
- 說明二
1. 102.03.15 現場查勘照片：鏟裝機車體左下方衝撞點（距地面約 0.5m）。
  2. 鏟裝機車斗無任何血跡跡證。

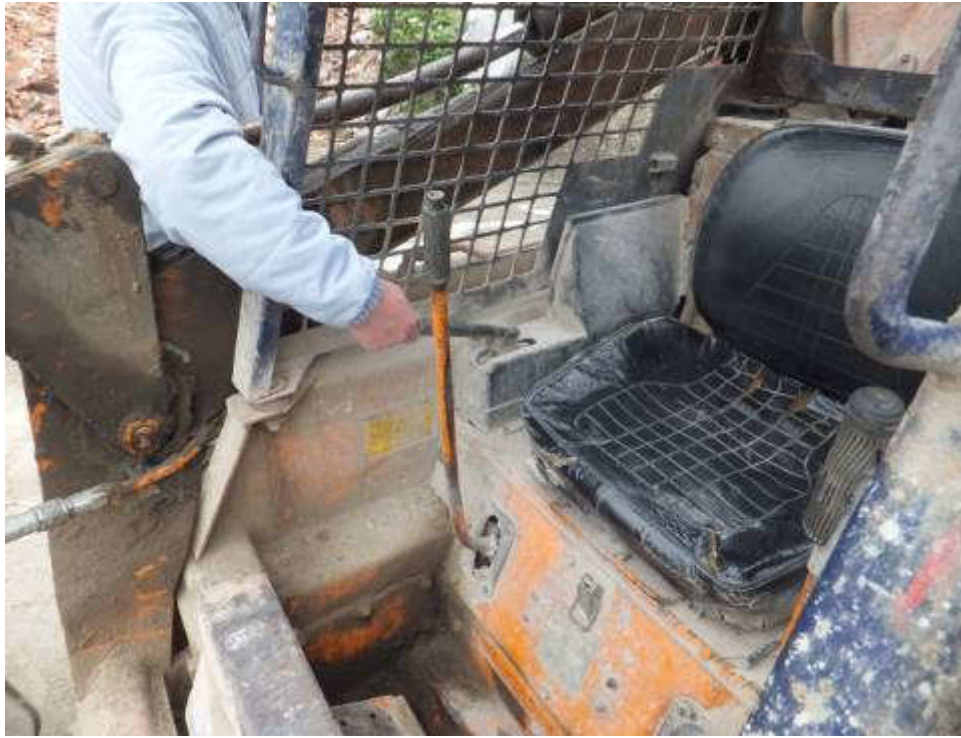
另林員表示，罹災者疑似進行鏟裝機下貨車作業，因鏟裝機手煞車（制動器）故障致車體往前逸走而墜落貨車，進而衝撞貨車後方作業之罹災者。

- 說明三
1. 102.03.15 現場查勘照片：現場測試該鏟裝機手煞車（制動器）故障，無法制動車體。
  2. 據勞工林○○表示：該鏟裝機手煞車（制動器）原已故障未曾修護，近期 101 年 8 月 11 日進行機油、油蕊及柴油維護保養，但無針對手煞車（制動器）故障維修。

1. 雇主對於就業場所作業之車輛機械，駕駛者離開其位置時，應將吊斗等作業裝置置於地面，並將原動機熄火、制動，並安置煞車等，防止該機械逸走。（勞工安全衛生設施規則第116條）
2. 雇主對車輛系營建機械（鏟裝機），應每月實施制動器、離合器、操作裝置及作業裝置之有無異常之定期檢查。（勞工安全衛生組織管理及自動檢查辦法第16條）
