<主題：衝床未設置安全裝置，致作業勞工手指遭壓傷>

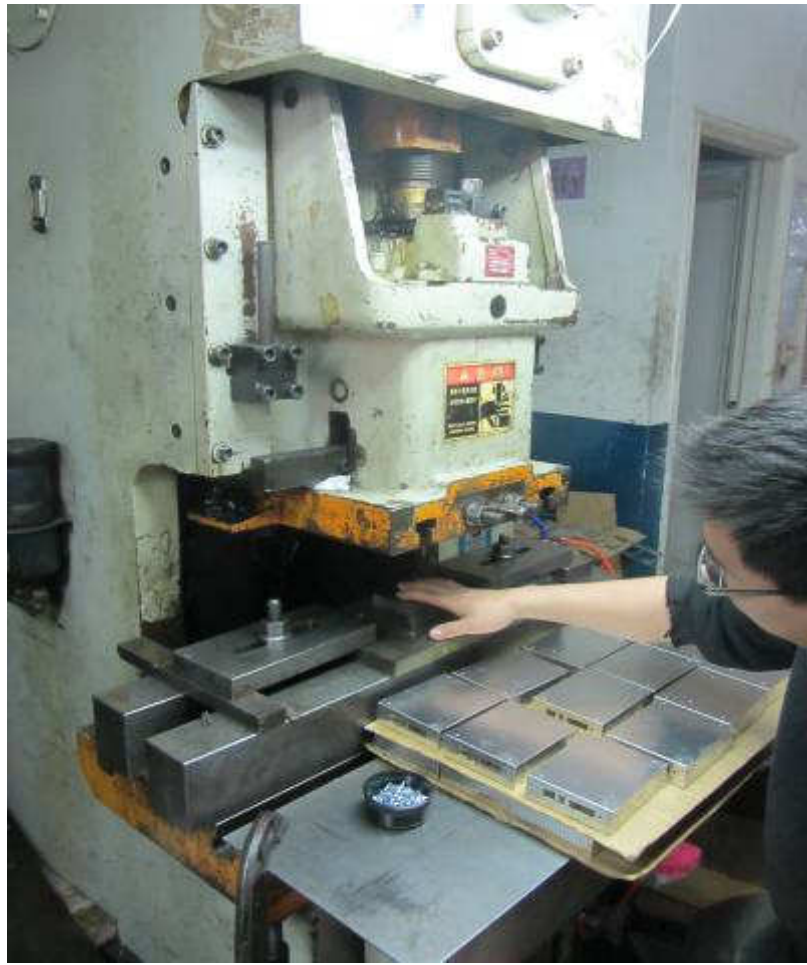
102年2月21日下午18時30分許，○○實業有限公司勞工郭○○(男，28歲)於從事衝床作業時，右手將工件置入衝床機臺內欲調整工件位置，疑因腳誤觸腳踏開關致使衝床作動，造成郭男右手食指、中指及無名指遭壓傷，經通報後送往醫院急救。

模擬受傷者操作之機臺災害發生狀況

- 一、以動力驅動之衝壓機械及剪斷機械（以下簡稱衝剪機械），應具有安全護圍、安全模、特定用途之專用衝剪機械或自動衝剪機械（以下簡稱安全護圍等）。但具有防止滑塊等引起危害之機構者，不在此限。因作業性質致設置前項安全護圍等有困難者，應設第6條所定之安全裝置之一。但有下列情形之一者，不在此限：一、以一手使用專用手工具，而另一手須以護圍、遮板或其他同等防護設施保護。二、以雙手使用專用手工具從事工作物之放置或取出成品。（機械器具安全防護標準第4條）
- 二、雇主對於機械之掃除、上油、檢查、修理或調整有導致危害勞工之虞者，應停止相關機械運轉及送料。為防止他人操作該機械之起動等裝置或誤送料，應採上鎖或設置標示等措施，並設置防止落下物導致危害勞工之安全設備與措施。（勞工安全衛生設施規則第57條）
- 三、雇主對於在職勞工，應依其工作性質施以勞工安全衛生在職教育訓練。（勞工安全衛生教育訓練規則第17條）

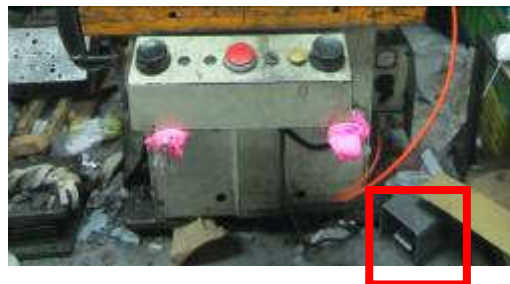
腳踏開關

機臺未設置(使用)安全裝置：

衝床機臺使用腳踏開關做動，當勞工以單手置入工件時，另一手未以護圍、遮板或其他同等防護設施保護，且機臺未設感應式安全裝置。
