## 職災實錄

<主題：未訂定堆高機安全衛生標準作業程序，致勞工遭堆高機撞擊>

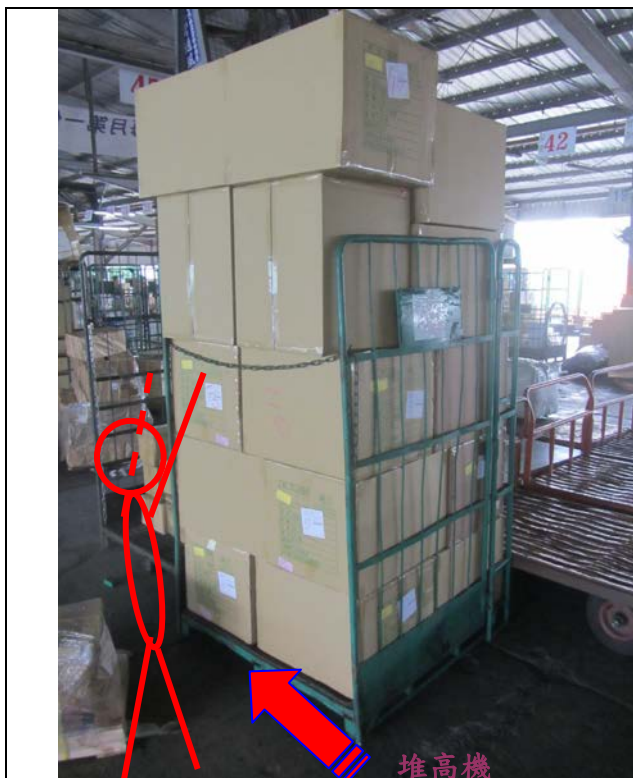
事發當時柯員從事理貨作業(模擬)

雇主應依其事業單位之規模、性質，訂定職業安全衛生管理計畫（應包含安全衛生作業標準）。（職業安全衛生法第 23 條）

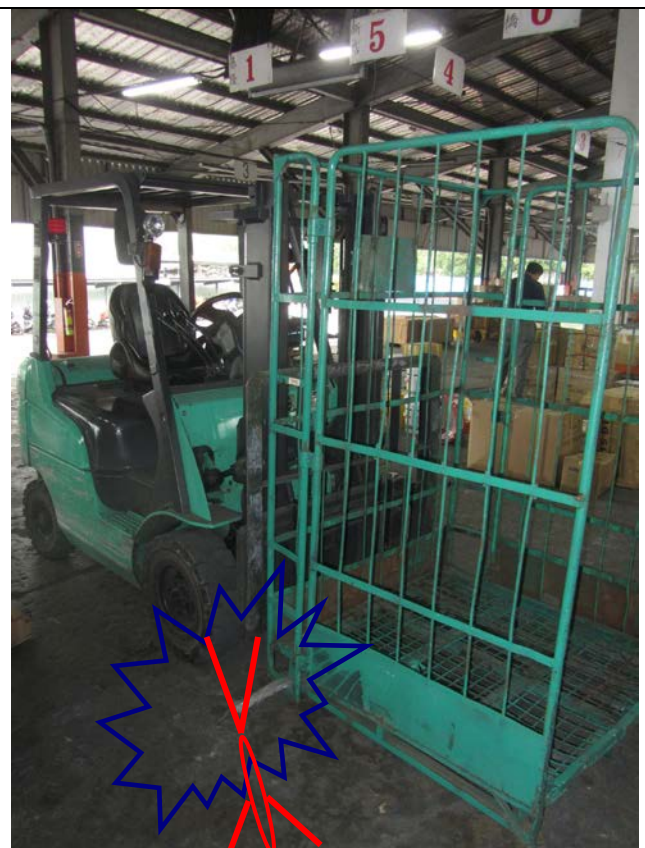
103 年 11 月 14 日 19 時 20 分許，勞工柯○○（男性，53 歲；以下稱柯員）於○○物流公司從事理貨工作時，因另名勞工李○○（以下簡稱李員）駕駛堆高機並載運貨物行逕至柯員作業範圍，由於堆高機貨叉所承貨物已遮蔽李員行駛視線，致李員行駛時未能察覺柯員於其前方作業，造成堆高機迎面撞倒柯員並壓傷其雙腳腳背。

堆高機撞倒柯員並壓傷雙腳
