## 職災實錄

<<主題：封口機未於危險部分設置護罩致發生夾傷意外>>

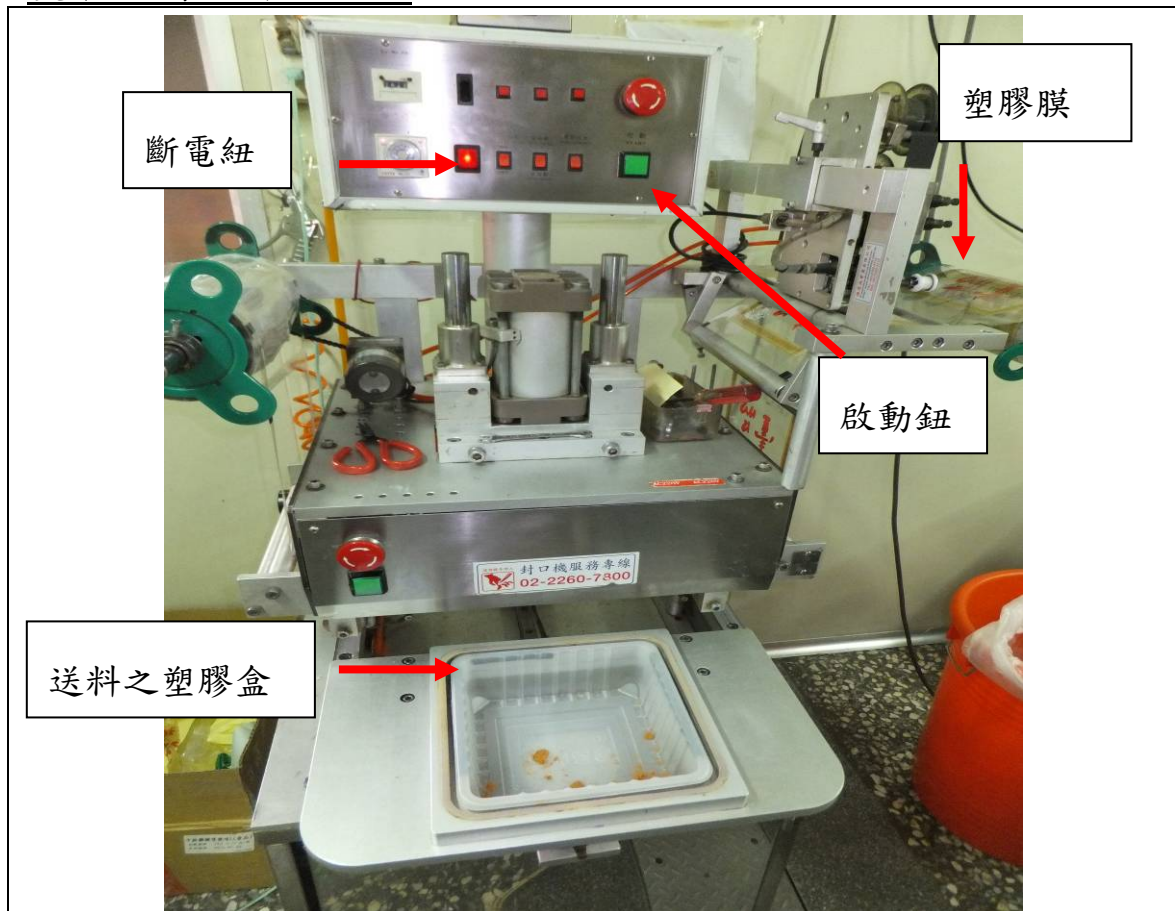
103 年 9 月 5 日約 13 時 51 分，尚品肉鬆實業有限公司勞工陳秀雲從事封口機塑膠盒封膜作業時，發現塑膠盒邊緣有異物，在未停機的狀況下，將手伸入壓合口內清除異物，造成左手中指、無名指第一節被夾受傷，經通知救護車送雙和醫院急救，於 9 月 8 日出院。

| 說明 | 上圖為封口機。<br>下圖為事故發生點。 |

1. 雇主對於機械之掃除、上油、檢查、修理或調整有導致危害勞工之虞者，應停止相關機械運轉及送料。為防止他人操作該機械之起動等裝置或誤送料，應採上鎖或設置標示等措施，並設置防止落下物導致危害勞工之安全設備與措施。(職業安全衛生設施規則第 57 條第 1 項)
2. 雇主對新僱勞工或在職勞工於變更工作前，應使其接受適於各該工作必要之安全衛生教育訓練。(職業安全衛生教育訓練規則第 16 條第 1 項)
