職災實錄

<<主題：工業用風扇護網間隙過大，致勞工手指遭風扇葉片割傷>>

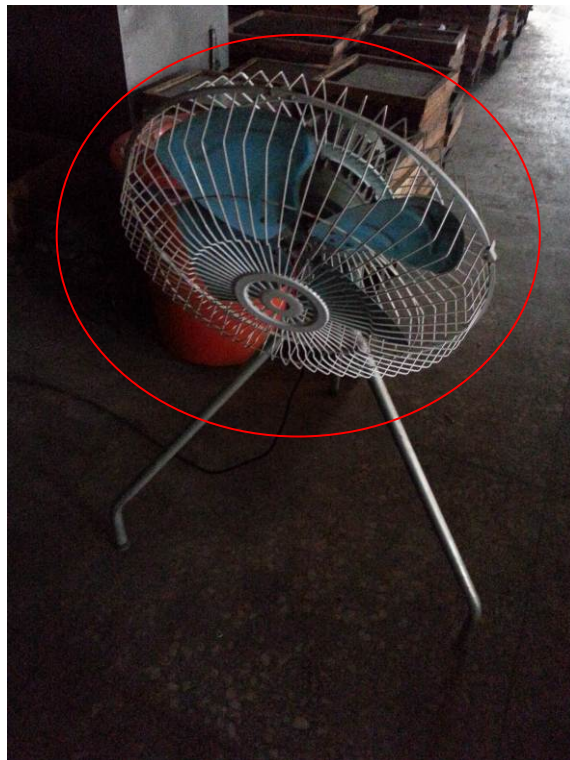
6月6日約9時30分，○○有限公司所僱勞工陳○○進行電焊作業，因電焊作業現場溫度較高，欲移動工業用風扇位置以利吹風，但因風扇護網間隙過大，致陳員於搬運風扇時手指穿過風扇護網間隙，發生左手無名指末節遭風扇葉片割傷之職業災害，經通知救護車送至新北市聯合醫院三重院區手術縫合並住院觀察，直至9日上午出院。

說明:圖為工業用風扇，陳員移動工業用風扇位置時，將手指穿過護網，致陳員左手無名指末節遭風扇葉片割傷，送醫縫合。

雇主對於扇風機之葉片，有危害勞工之虞者，應設護網或護圍等設備。(勞工安全衛生設施規則第83條)
