職災實錄

<<主題：CNC銑床安全門未有連鎖 致勞工手臂遭夾受傷>>

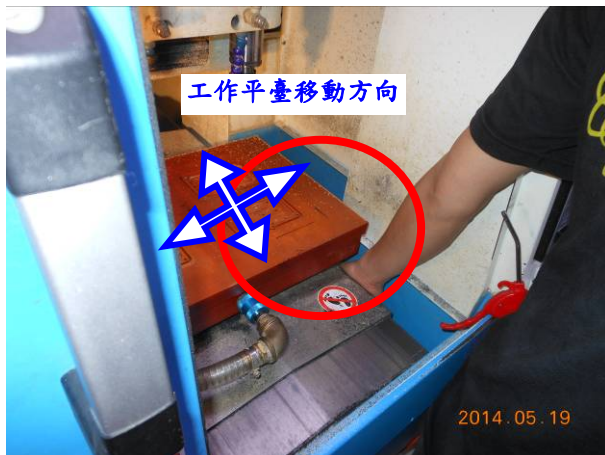
103年5月17日13時50分，勞工陳○○於使用CNC銑床進行物件加工作業時，因銑床所設安全門未有連鎖裝置，致陳員打開安全門欲撿拾機臺內掉落之材料時，造成右手臂遭移動中的工作平臺夾傷。

說明：拾取物料被夾示意圖。
(紅圈處為工作平臺)

1. 雇主對新僱勞工或在職勞工於變更工作前，應使其接受適於各該工作必要之安全衛生教育訓練。（勞工安全衛生教育訓練規則第16條第1項）
2. 雇主對於電腦數值控制或其他自動化機械具有危險之部分，其作業有危害勞工之虞者，應設置護罩、護圍或具有連鎖性能之安全門等設備。（勞工安全衛生設施標準第58條第5款）

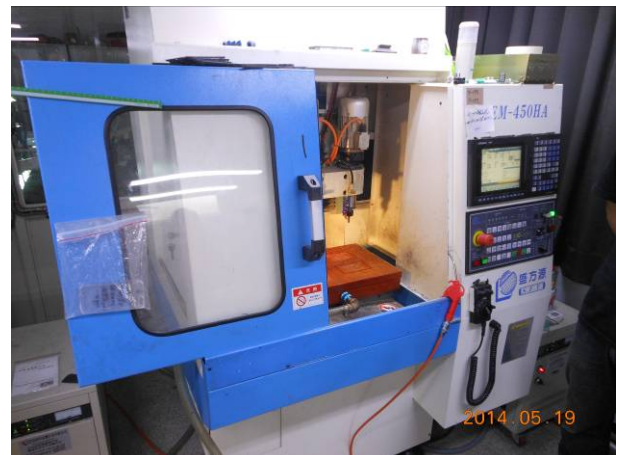
說明：CNC銑床加工機安全門無連鎖功能。
