職災實錄

<主題：於石棉瓦屋簷從事作業未採取防墜措施致勞工發生墜落災害>

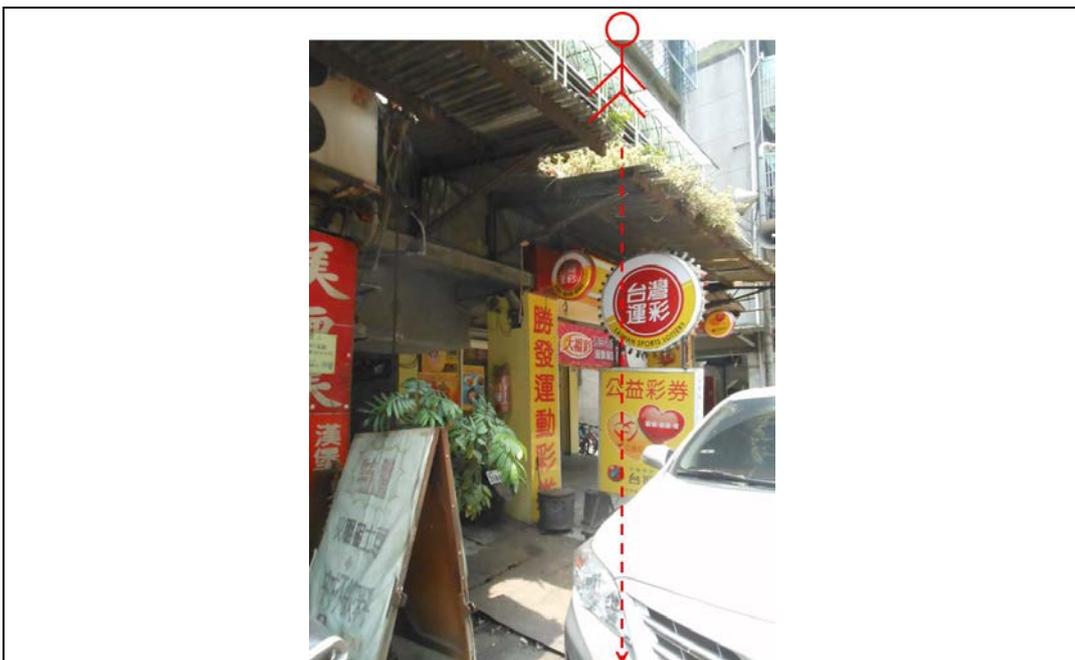
7月17日21時50分，○○公司所僱勞工林○○於石棉瓦屋簷從事高度3公尺以上拆機作業，未鋪設寬度30公分以上踏板及架設安全網等防墜設施，亦未指定專人指揮監督作業，致林員發生踏穿石棉瓦墜落職業災害。

災害發生示意圖。

雇主對勞工於以石綿板、鐵皮板、瓦、木板、茅草、塑膠等材料構築之屋頂或於以礦纖板、石膏板等材料構築之夾層天花板從事作業時，為防止勞工踏穿墜落，應採取下列設施：一、規劃安全通道，於屋架或天花板支架上設置適當強度且寬度在30公分以上之踏板。二、於屋架或天花板下方可能墜落之範圍，裝設堅固格柵或安全網等防墜設施。三、指定專人指揮或監督該作業。(職業安全衛生設施規則第227條第1項第1至3款)
