- 感電預防五對策 -

新北市政府勞動檢查處

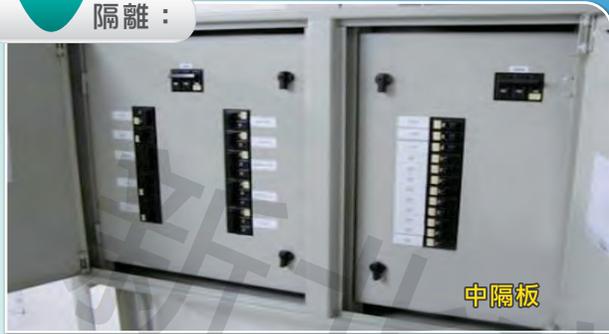
隔離：

中隔板

使帶電的電氣設備或線路與勞工有所區隔不易碰觸。如開關箱內電源線端子有接觸之虞者，以中隔板隔離。

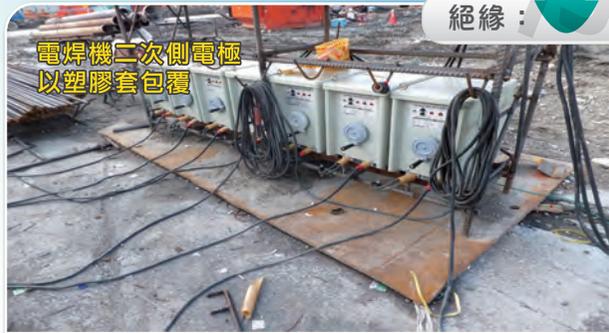
絕緣：

電焊機二次側電極以塑膠套包覆

設備或電器帶電部分裸露，有使勞工接觸之虞時，應設置絕緣被覆如橡膠套、絕緣膠帶等加以保護及阻絕。

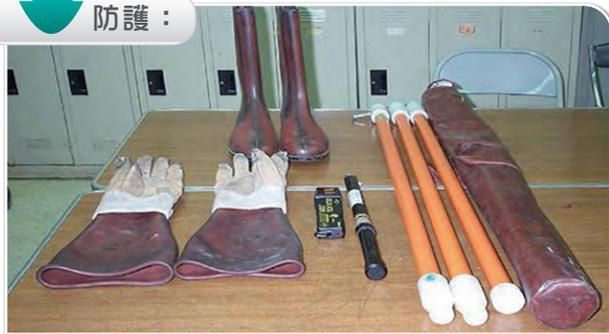
防護：

使勞工穿戴電氣絕緣用防護具或使用活線作業用器具及裝備，如穿戴絕緣手套、絕緣鞋及使用驗電工具。

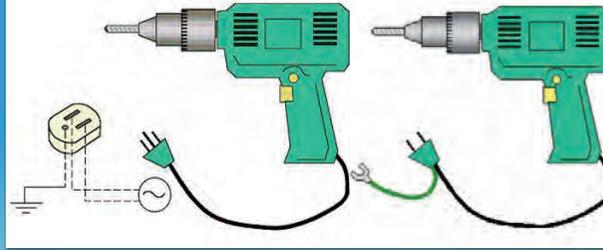
接地：

機具、電力系統及金屬外箱(殼)以導體與大地作良好連接，保持與大地同電位，將電流導入大地。

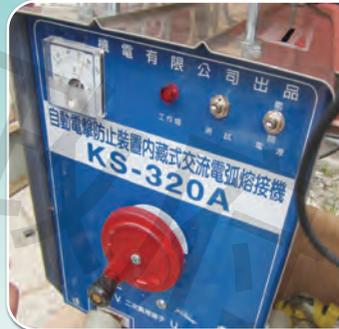
安全保護裝置：

- 對於150伏特以上或使用於潮溼、導電性良好場所之電動機具，應在其連接電路上設置漏電斷路器。
- 作業時所使用之交流電焊機，應有自動電擊防止裝置。

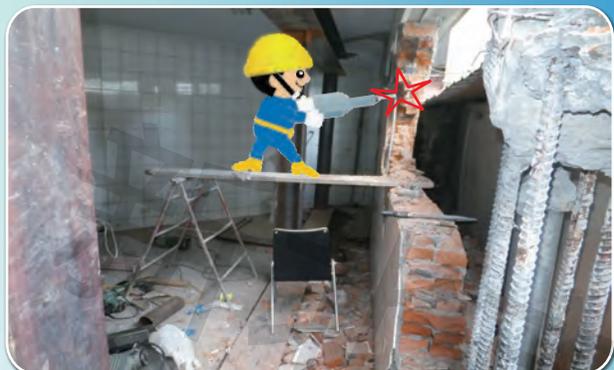
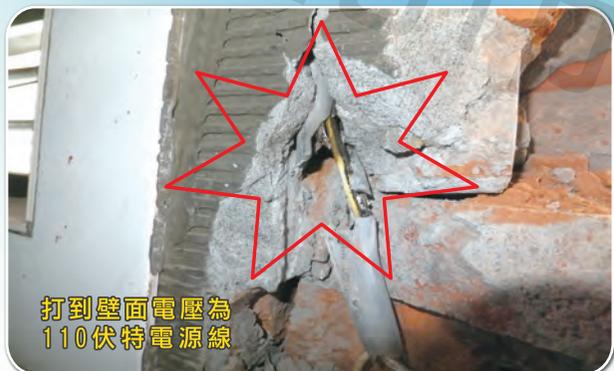
- 磚牆拆除未切斷電源 -

某住宅工程之勞工使用破碎機從事磚牆拆除作業，過程中破碎機鑽頭打到牆內既有電源線（電壓110伏特），導致電源經破碎機傳導至勞工而發生感電死亡。

- 拆除構造物前，未切斷電源；對於拆除作業中如須保留之電線，未採取特別之安全措施。
- 勞工從事接近電路之絕緣用防護裝備時，未使勞工戴用絕緣用防護具。

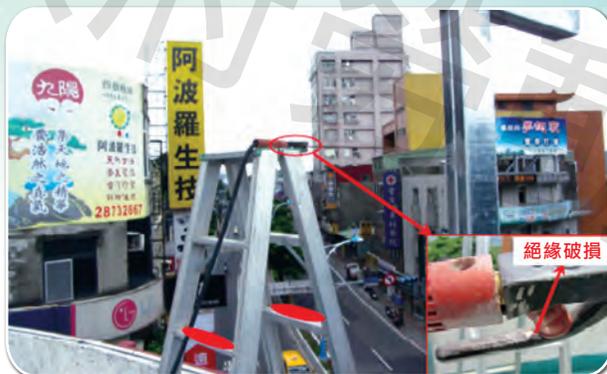
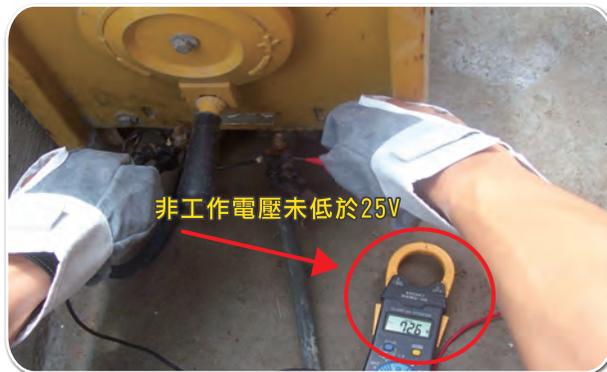
- 電焊柄未絕緣 -

某民宅頂樓增建工程之勞工於從事電焊作業時，將絕緣破損之電焊柄置放於合梯最上層，使得電源透過電焊柄處傳導至鋁製合梯上，致站立於合梯上之勞工感電死亡。

- 從事電焊作業所使用之電焊柄，未具備相當之絕緣。
- 交流電焊機未設置自動電擊防止裝置（即非工作電壓大於25伏特）。

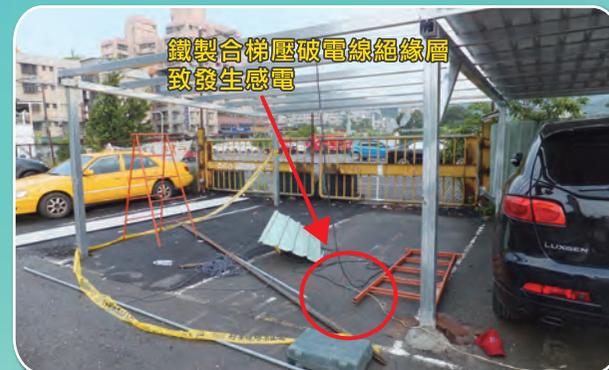
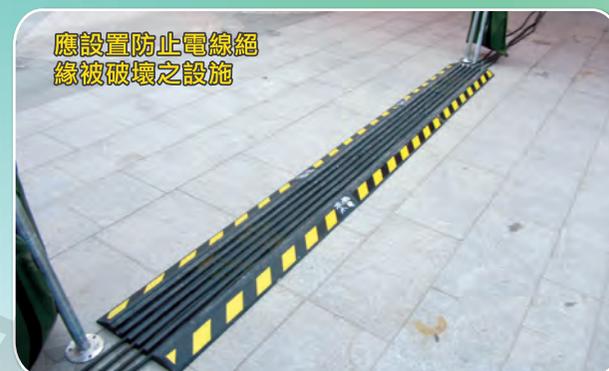
- 電線絕緣遭壓破損 -

某地面停車場於搭設鋼製遮雨棚時，勞工站立於鐵梯上並使用電焊機從事電焊作業，過程中梯腳壓到地面電線，造成電線絕緣破損而將電源傳導至鐵梯上，導致站立於鐵梯上之勞工遭感電死亡。

- 勞工於作業中，有接觸絕緣被覆配線之虞者，未有防止絕緣被破壞致引起感電危害之設施。（絕緣保護設施如上圖中之電線保護墊）
