# 103年冷氣裝修作業安全衛生教育訓練

## 冷氣裝修作業之危害認知、預防及 職災案例研析

勞動檢查處 綜合科  
蕭中剛 技佐

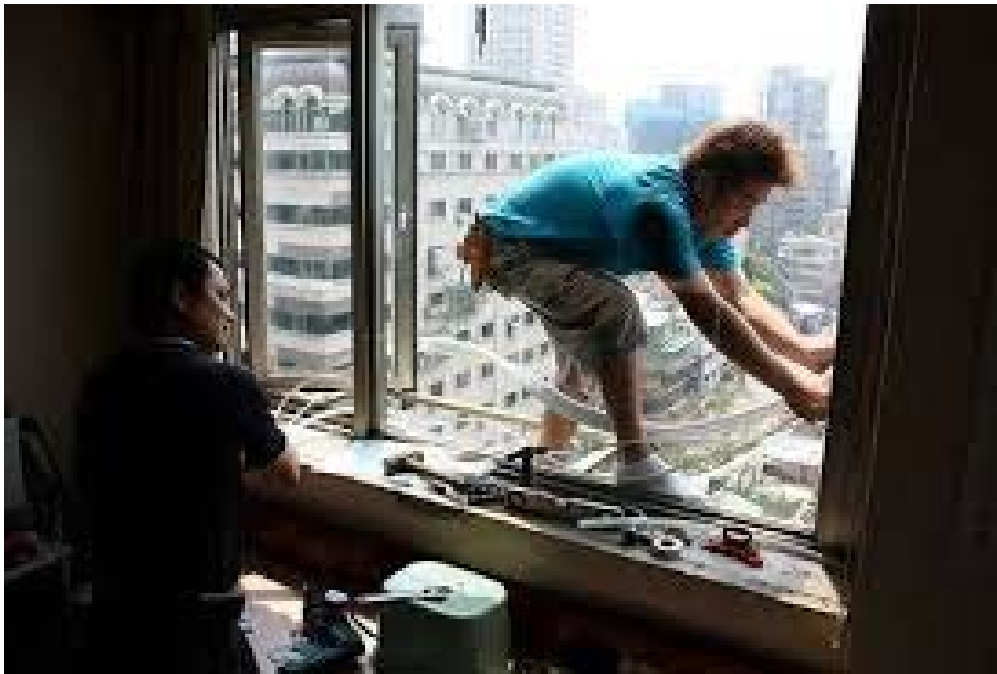
安衛設施未妥善使用

- 開口處墜落災害要因
  - 安衛設施未妥善使用
  - 勞工防護具使用不當
  - 施工設施操作不當
  - 現場未擺設警示裝置及標語

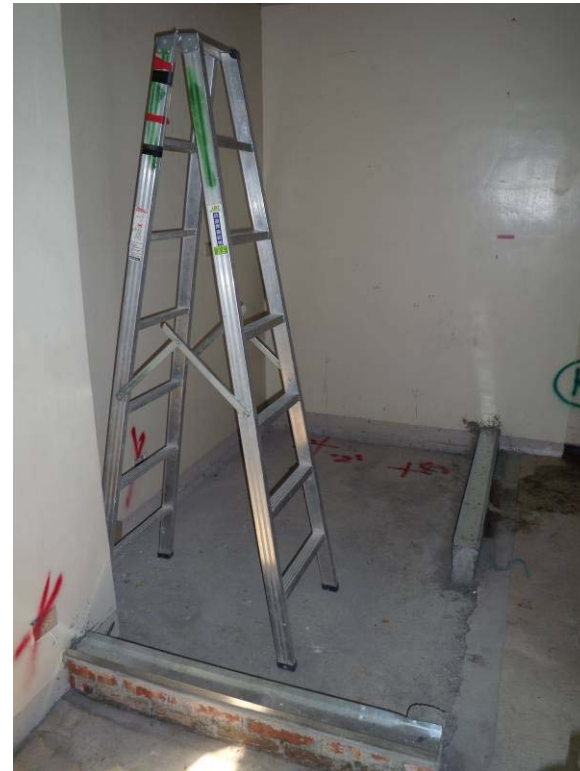
合梯未確實固定及張開

- 合梯及拉梯之墜落災害要因
  - 合梯及移動梯未確實固定
  - 施工人員未使用個人防護具
  - 合梯未確實張開
  - 用於超過2公尺以上之作業
  - 架設於施工架上
  - 勞工以合梯進行移動

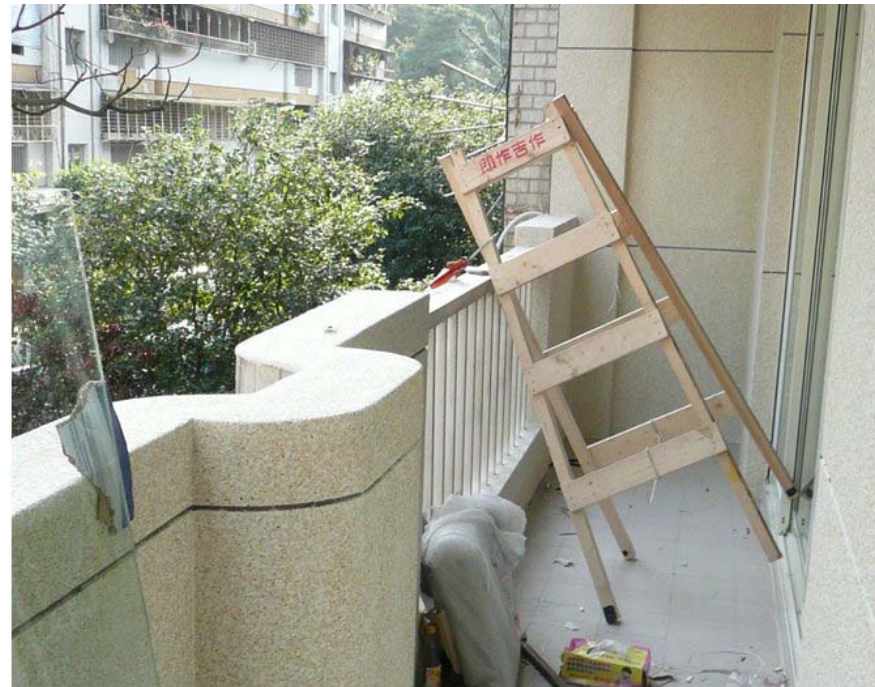
使用合梯作業墜落陽台外職災

- 合梯及拉梯之墜落災害要因
  - 用於超過2公尺以上之施工作業
  - 合梯踩踏處濕滑或沾滿油漬
  - 架設於施工架上
  - 勞工以合梯進行移動

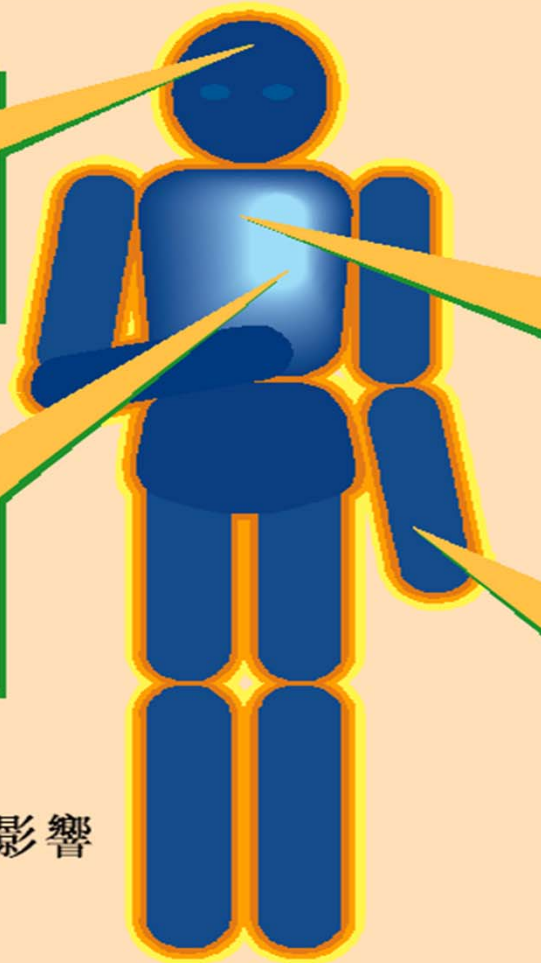
電流通過身體各部之影響

腦部觸電，會導致觸電者停止呼吸。

若電流通過心臟，心臟便會亂跳，最後便會停下來。

大多數的觸電意外是由於電流經過胸部。意外發生時，胸部肌肉痙攣會導致窒息死亡。

當手接觸到電源時，前臂的肌肉開始痙攣而不能鬆脫，直到電源被關掉為止。

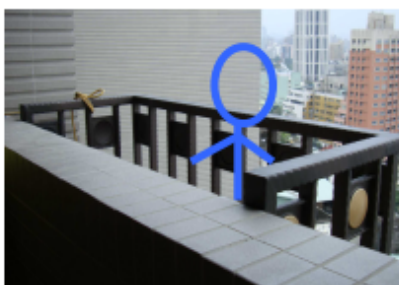
說明：勞工蔡 OO 未繫安全帶並站於陽台外露樑上調整冷氣架高度。

- ◆ 勞工蔡○○於陽台外露樑上從事調整冷氣架高度，作業時未繫安全帶，當時冷氣架與陽台牆面尚未完成固定（6個固定孔只有1個完成固定），故蔡君墜落時隨冷氣架一起掉落鄰房6樓屋頂（墜落高度約28.6公尺）。

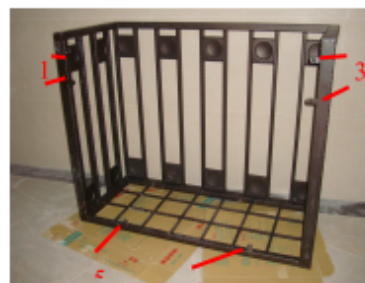
說明：事發當時冷氣架 6 個固定孔只有孔 1 與牆面固定；冷氣架尺寸：長 142cm/寬 61cm/高 115cm。

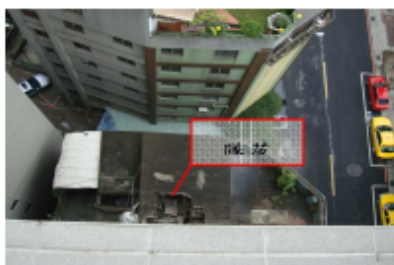
說明：蔡君墜落高度約 28.6 公尺。

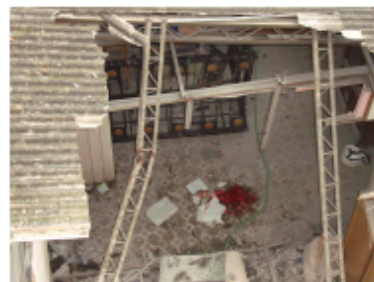
說明：蔡君隨冷氣架一起墜落至鄰房 6 樓屋頂。

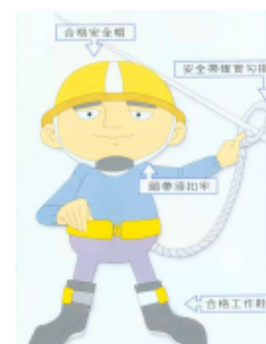
說明：高處作業應確實使用安全帶。

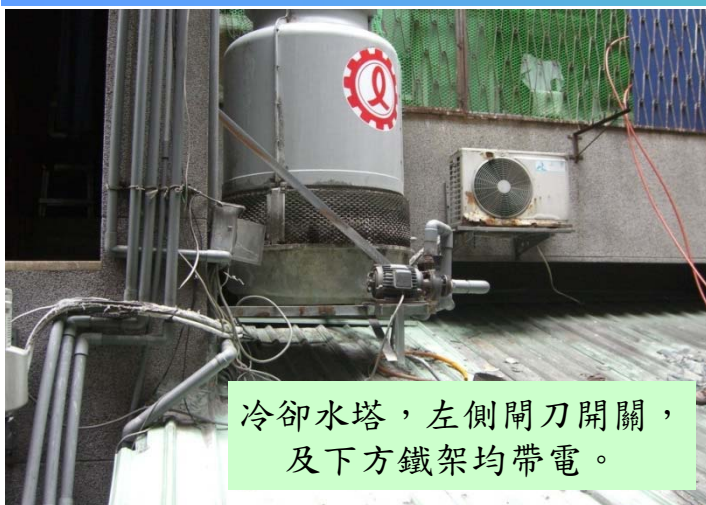
冷卻水塔，左側閘刀開關，  
及下方鐵架均帶電。

- ◆98年6月22日。
- ◆台北市某商店。
- ◆14:00 罹災者林○○到達維修現場。
- ◆15:00 回報電磁閥完成換裝，然空調問題仍未獲解決，欲檢視店後方防火巷遮雨棚之冷卻水塔。
- ◆17:00 請店員查看，發現罹災者遭電擊死亡。

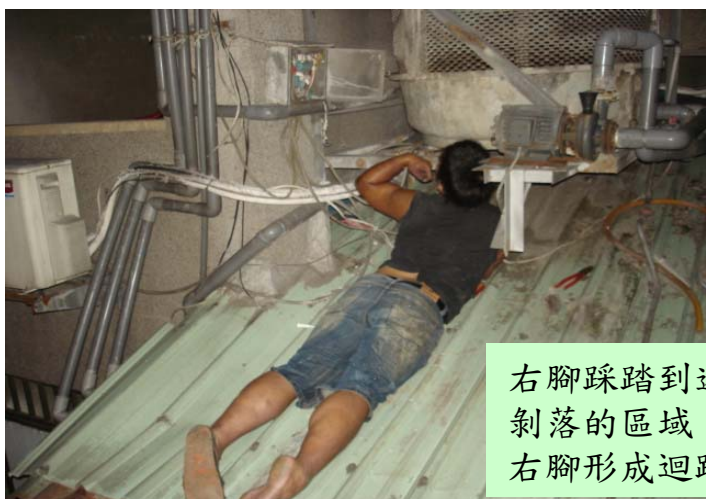
右腳踩踏到遮雨棚油漆已  
剝落的區域，因而左手與  
右腳形成迴路而造成感電

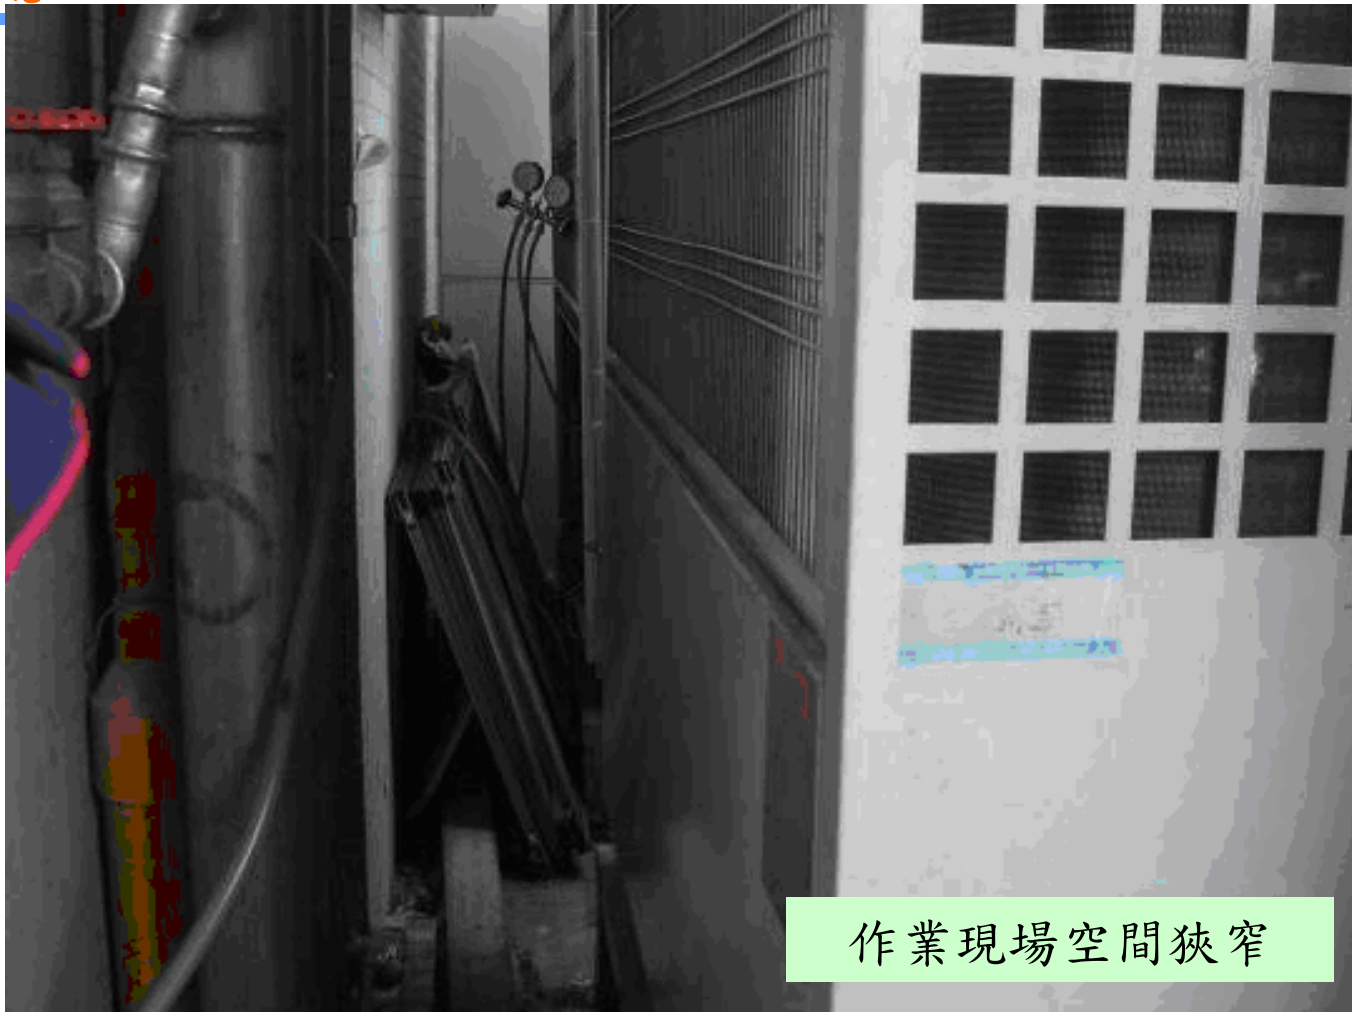
作業現場空間狹窄

- ◆ 22:30 廚師移開微波爐，讓罹災者檢查電箱。  
檢查完電箱罹災者就到後陽台冷氣主機的位置  
維修。
