外籍勞工 安全衛生 機械危害 預防手冊

Kaligtasan at Kalusugan para sa Dayuhang Manggagawa
(Pag-iwas sa Panganib)

新北市政府勞工局 編印
Labor Affairs Department
New Taipei City Government

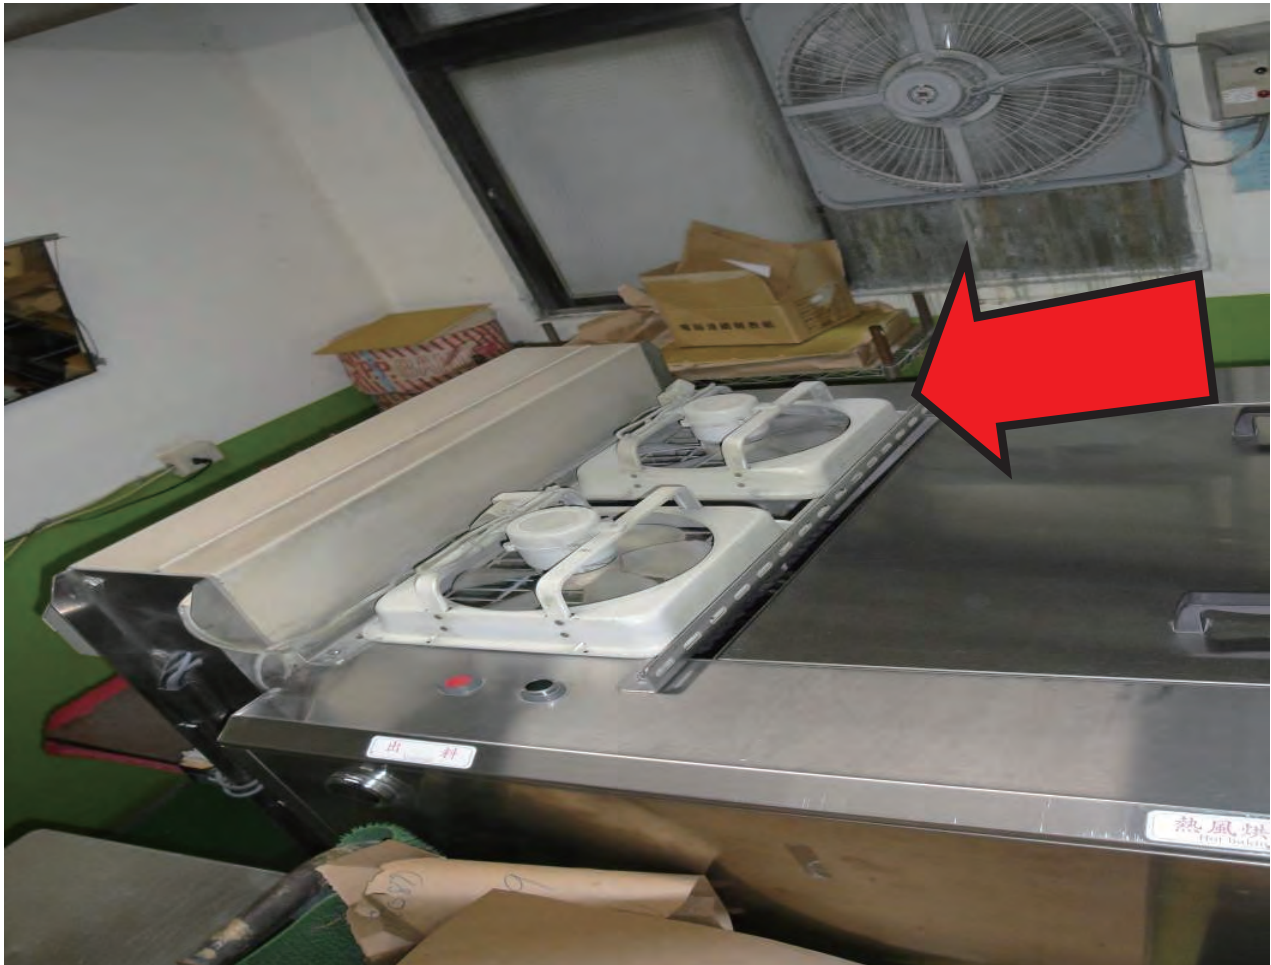
改善前
Bago Gawin ang Pagbabago

說明：對於扇風機之葉片，有危害勞工之虞者，應設護網或護圍等設備。
(職業安全衛生設施規則第83條)

Paliwanag: Tungkol sa mga bentilador na maaring magdala ng kapinsalaan sa katawan ng manggagawa, dapat lagyan ng pangprotektang pangtakip o palibot na kagamitan. (Occupational Safety and Health Sanitation Rules and Regulations Art. 83)

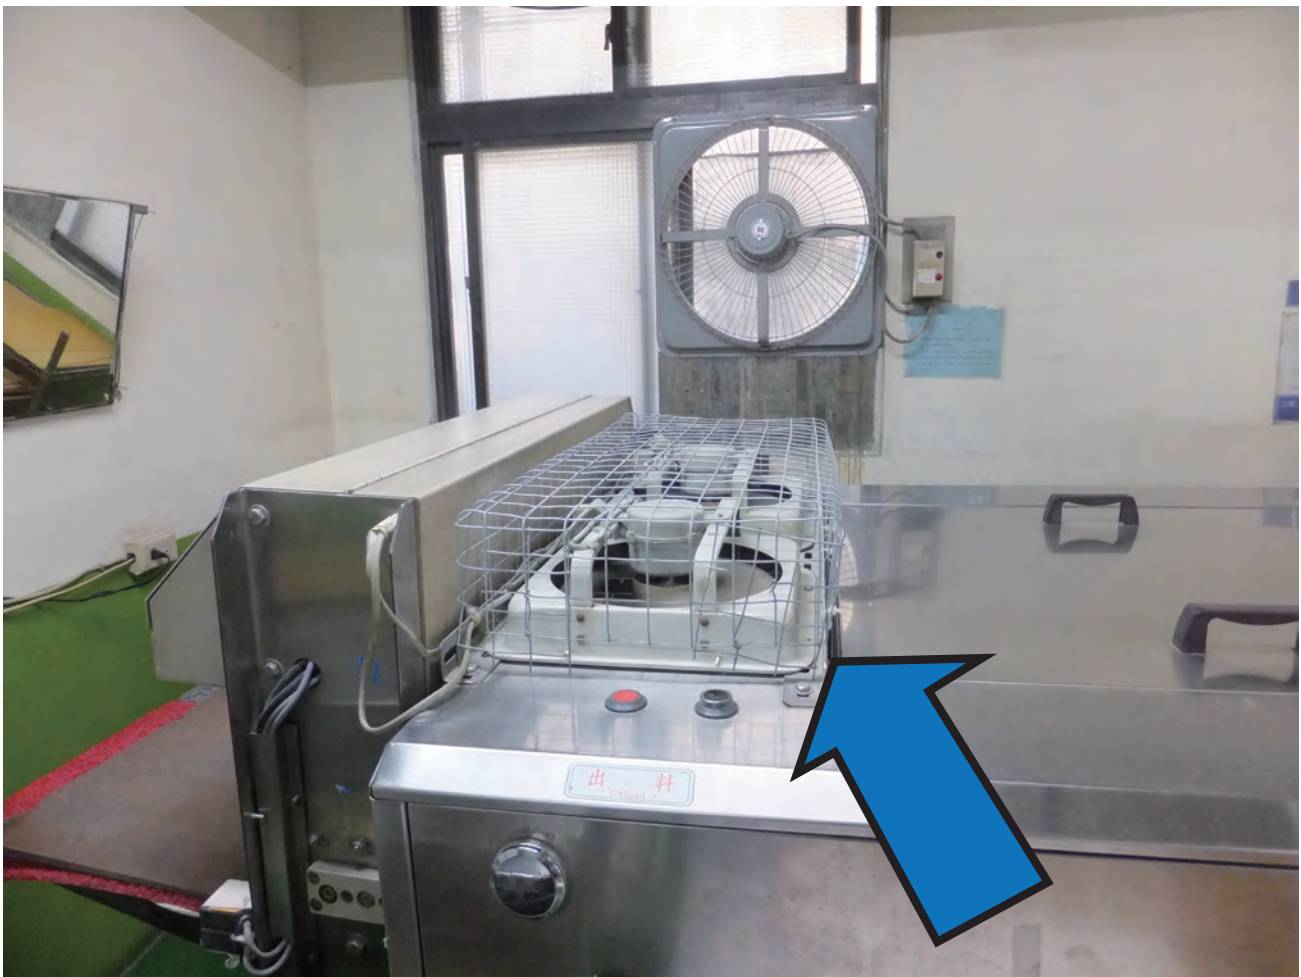
改善後
Matapos Gawin ang Pagbabago

說明：扇風機已設護網或護圍等設備。

Paliwanag: Ang bentilador ay nilagyan ng pangprotektang pantakip o palibot.

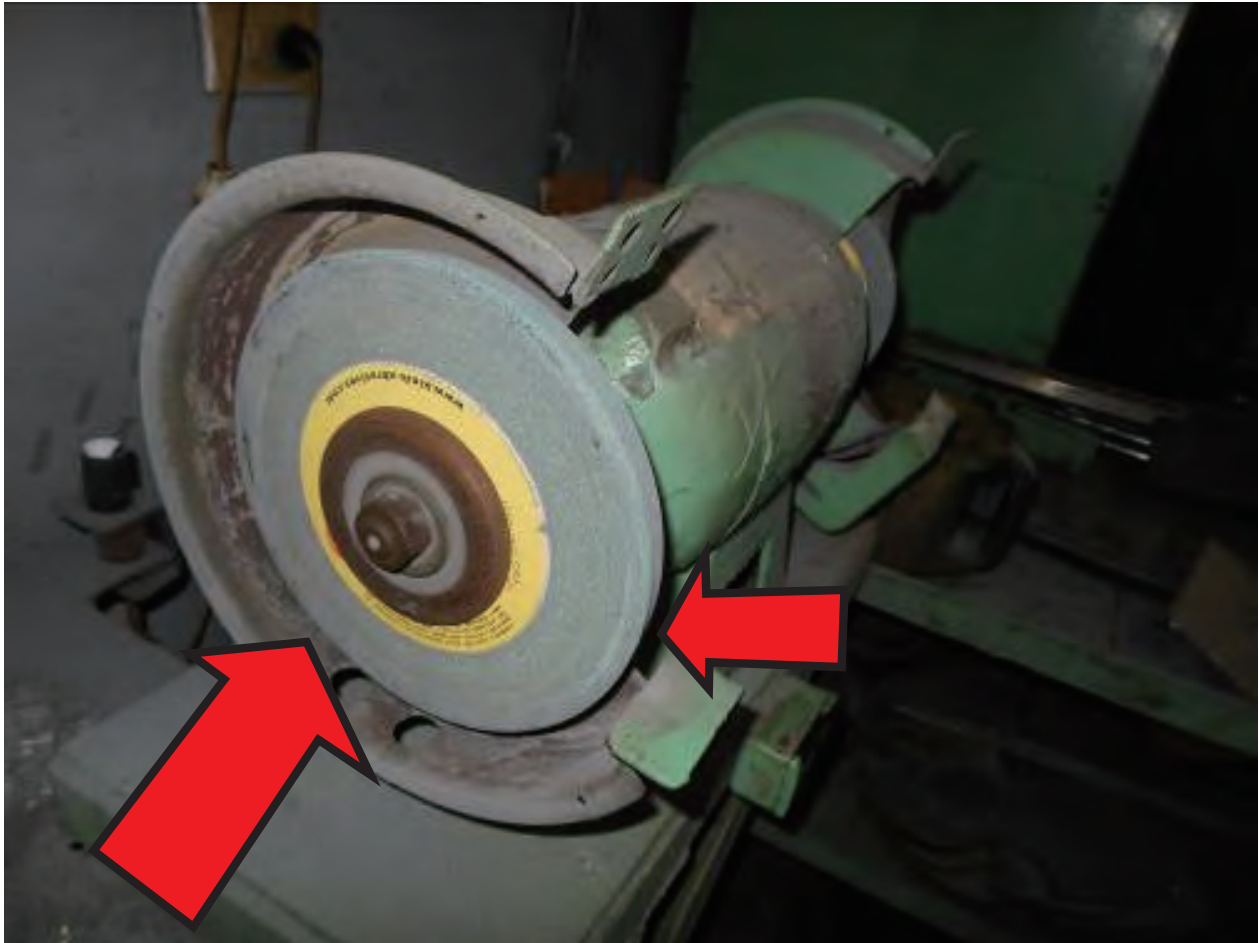
改善前

說明：研磨機之研磨輪應設置護罩及具有可調整研磨輪與工作物支架之間隙在3毫米以下之工作物支架。（機械設備器具安全標準第95及107條）

Paliwanag: Ang gulong sa makinang panggiling (grinder) ay dapat lagyan ng takip at maaring ilapat ang trabahong gagawin na may agwat na huwag hihigit sa 3 milimetro sa gulong na panggiling. (Machinery Equipment Safety Standard Art. 95 & Art. 107)

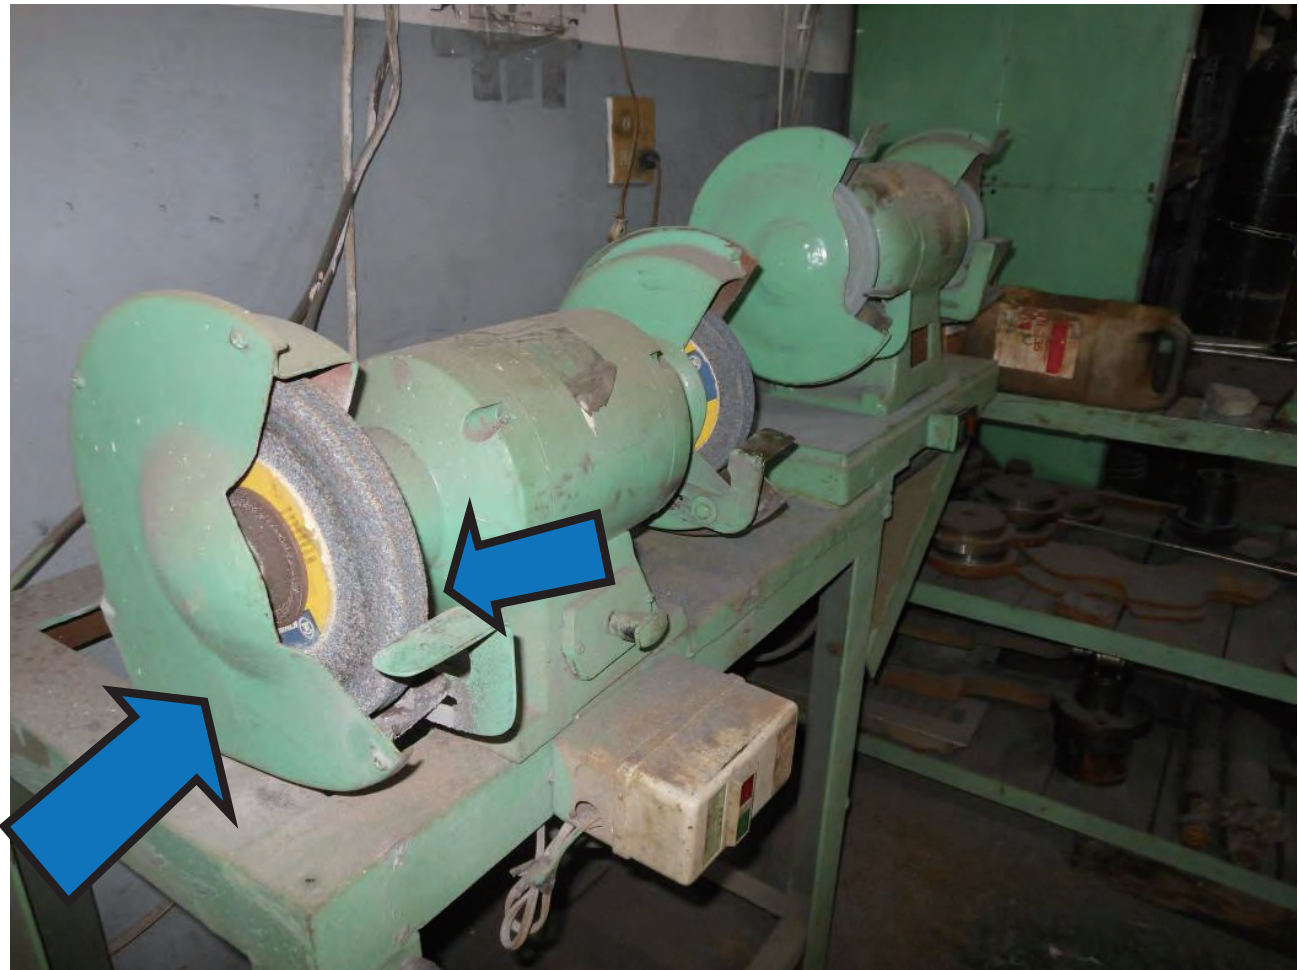
改善後
Matapos Gawin ang Pagbabago

說明：研磨機之研磨輪已設側邊護蓋，工作物支架與研磨輪之間隙在3毫米以下。

Palwanag: Ang gulong sa makinang panggiling (grinder) ay nilagyan ng takip sa gilid at ang pagitan ng stand para sa trabahong gagawin at ng gulong na panggiling ay hindi humigit sa 3 milimetro.

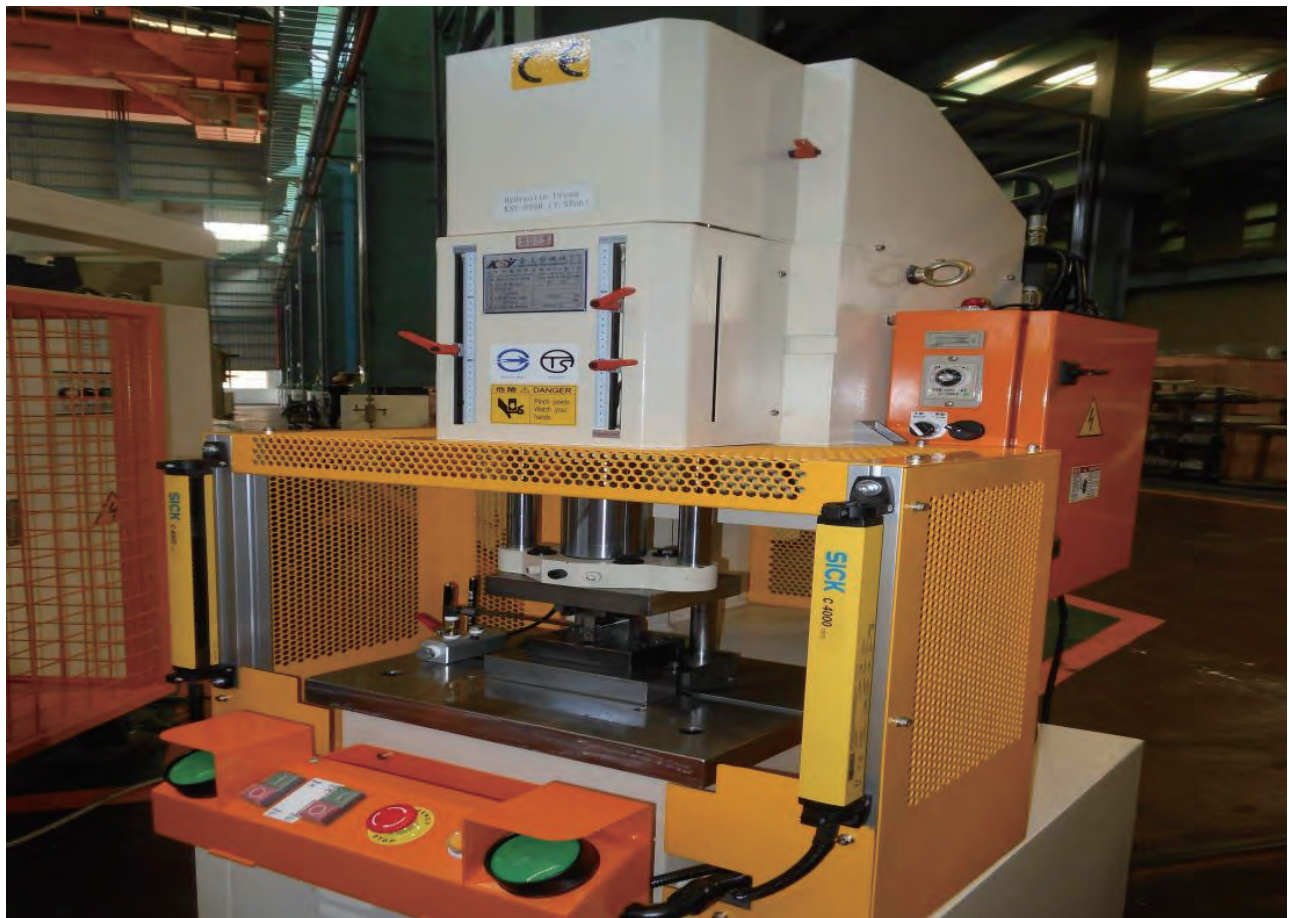
改善案例 Halimbawa ng Ginawang Pagbabago

說明：衝剪機械之安全裝置。（機械設備器具安全標準第6條）

Paliwanag: Ang safety device ng press machine.
(Machinery Equipment Safety Standard Art.6)

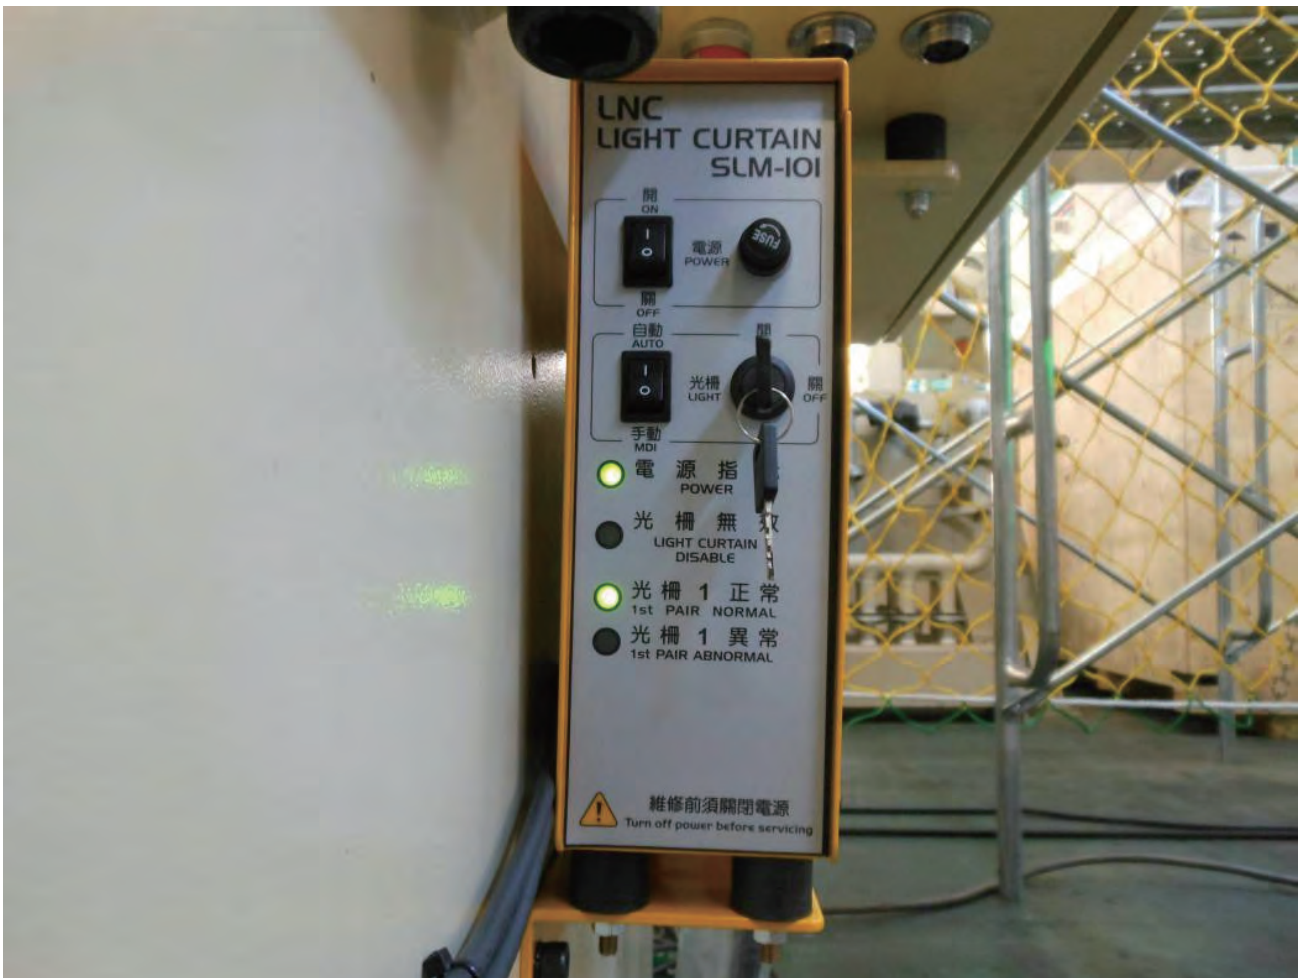
改善案例

說明：衝剪機械之安全裝置應隨時保持於常開狀態。（圖為感應式安全裝置控制器）另為避免誤觸安全裝置關閉而造成勞工遭受危害，應裝置護罩或電氣連鎖裝置。

Paliwanag: Ang safety device ng press machine ay dapat na laging nakabukas. (Nasa larawan ang sensor safety device control.)

Upang maiwasan ang hindi sinasadyang pagsara sa safety device na maaring magdala ng pinsala sa manggagawa, dapat lagyan ng takip o electrical lock device.

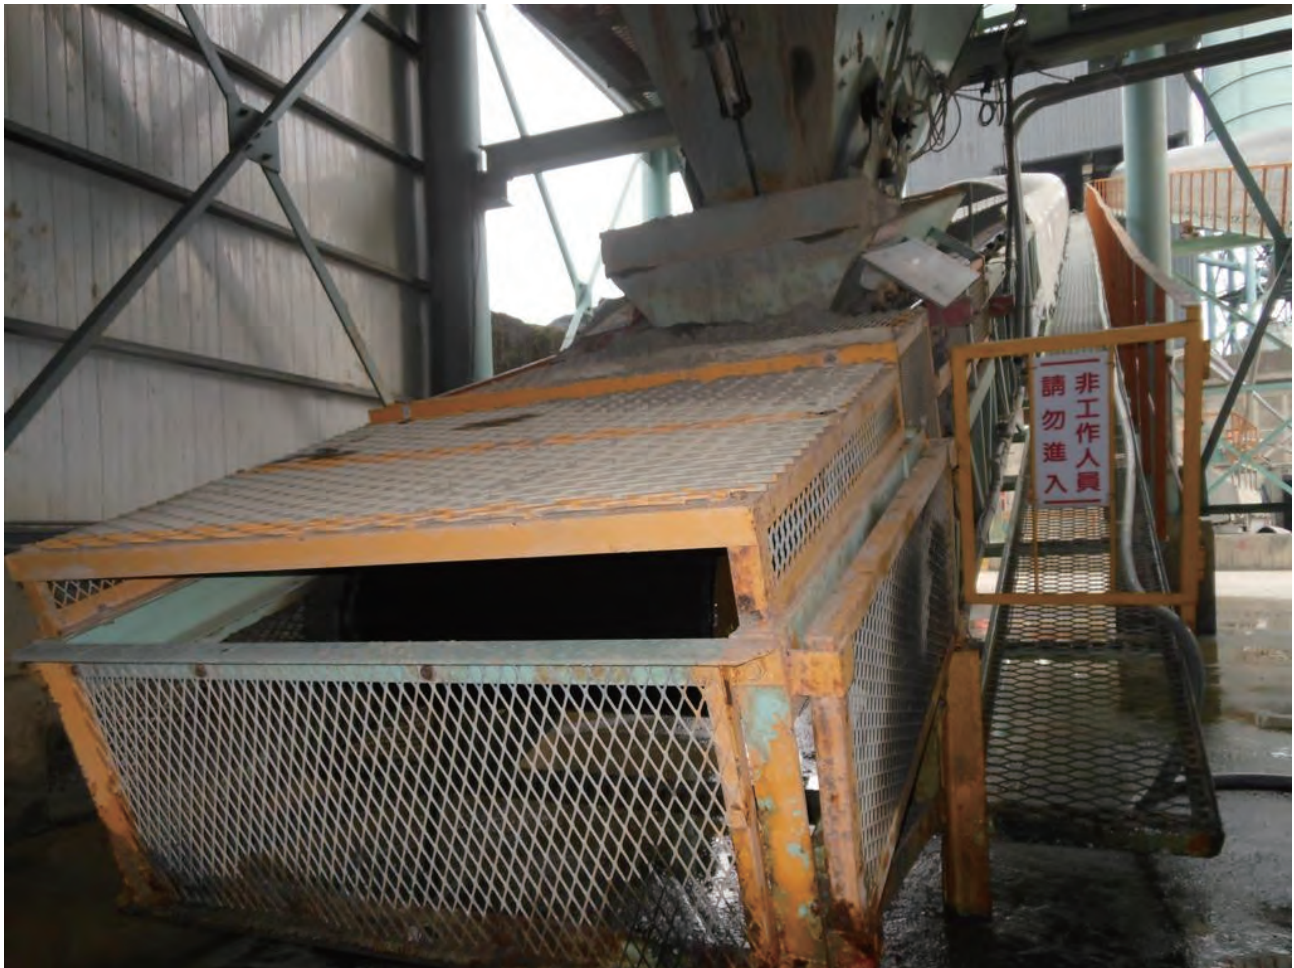
改善案例 Halimbawa ng Ginawang Pagbabago

說明：輸送帶尾端滾輪已設置護罩。（職業安全衛生設施規則第43條）

Paliwanag: Ang dulo ng conveyor belt roller ay nilagyan na ng protective na takip. (Occupational Safety and Health Sanitation Rules and Regulations Art. 43)

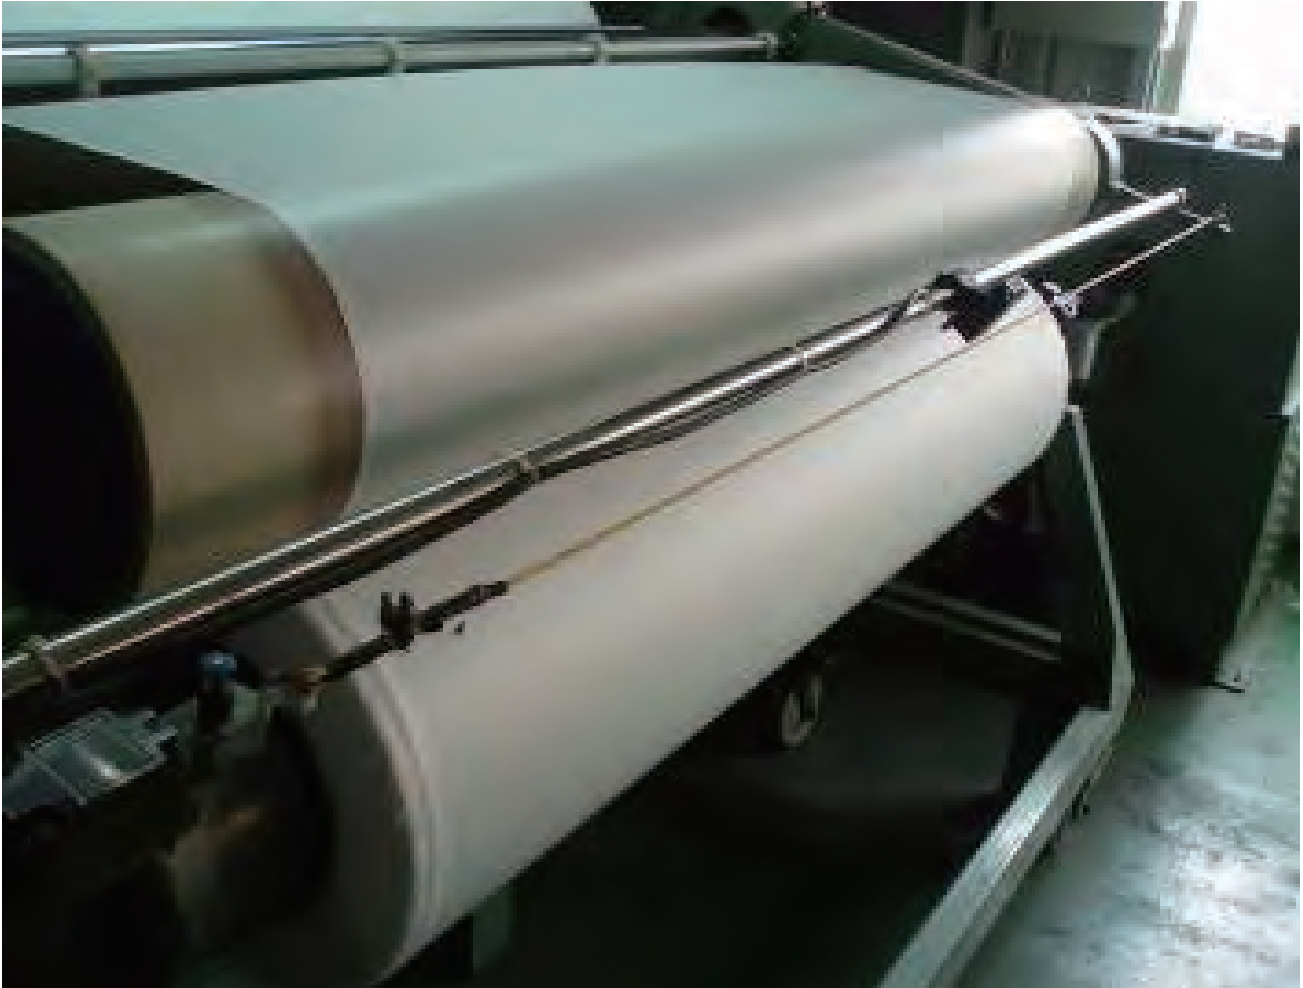
改善案例 Halimbawa ng Ginawang Pagbabago

說明：滾軋機捲入點已設護圍及緊急拉繩。（職業安全衛生設施規則第78條）
Paliwanag: Ang bahaging pasukan ng rolling machine ay nilagyan ng pangharang at emergency line. (Occupational Safety and Health Sanitation Rules and Regulations Art. 78)

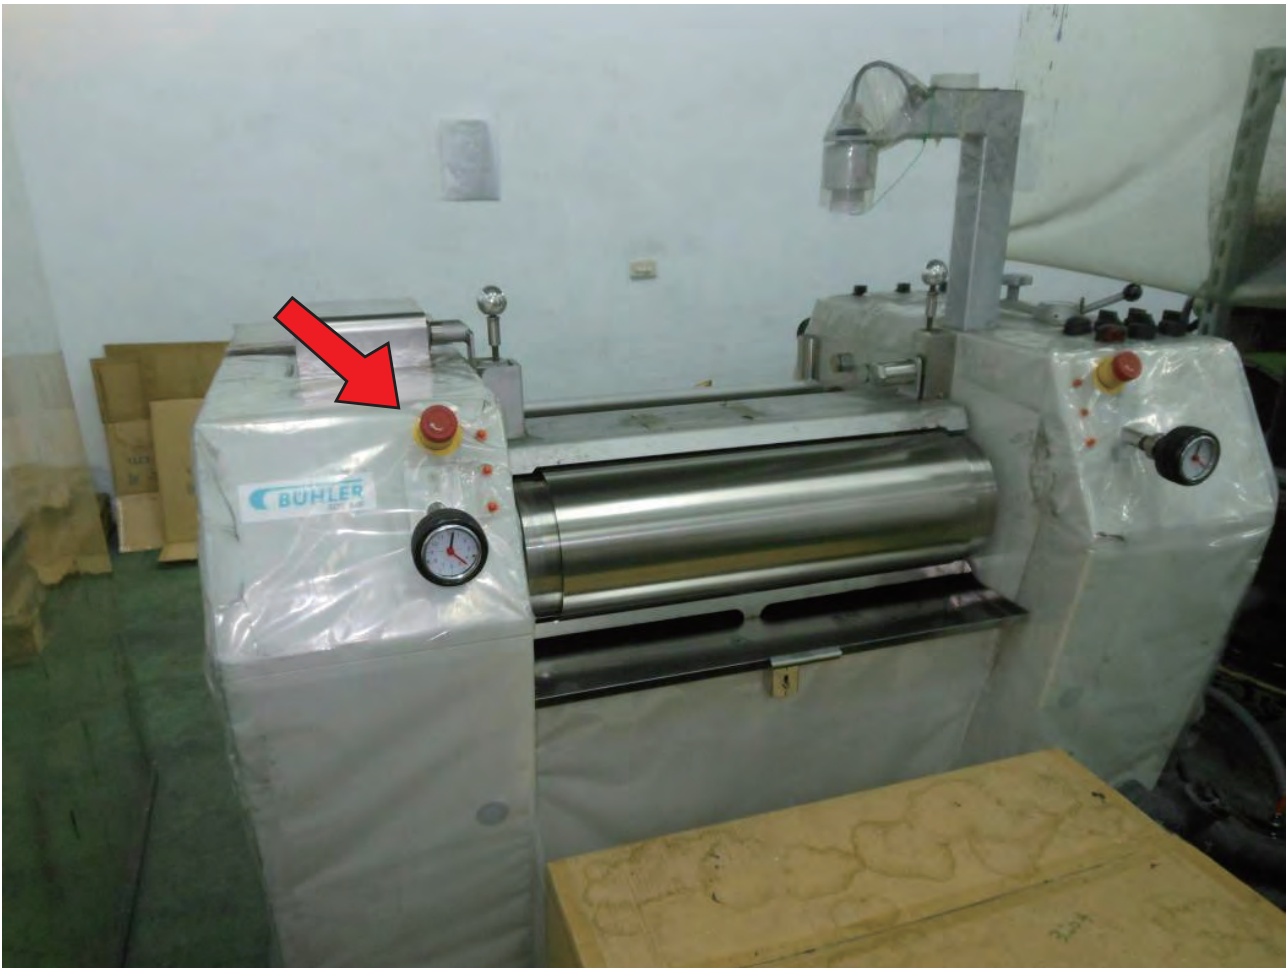
改善案例 Halimbawa ng Ginawang Pagbabago

說明：滾軋機已設置易於操縱之緊急制動裝置。
(職業安全衛生設施規則第79條)

Paliwanag: Ang rolling machine ay nilagyan ng emergency brake na madaling ipaandar. (Occupational Safety and Health Sanitation Rules and Regulations Art. 79)

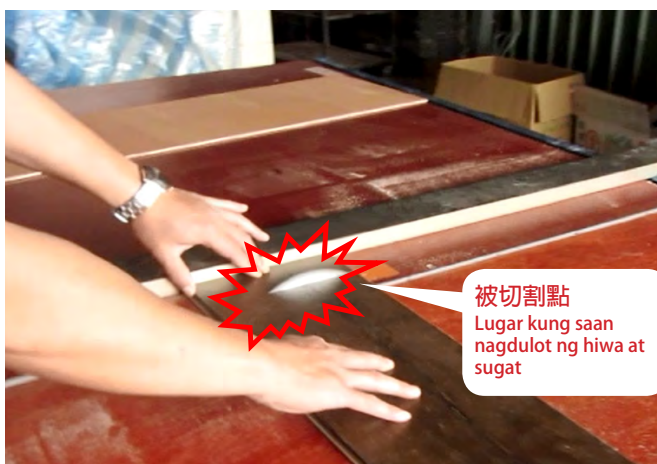
105年1月1日10時許，○○公司所僱勞工曾○○以木材加工用圓盤鋸從事板材切割作業時，未設置反撥預防裝置及鋸齒預防接觸裝置，致板材夾住圓盤鋸鋸齒，造成曾員手指被帶到鋸齒上，使其發生左手大拇指第一指節、食指前二節遭圓盤鋸截斷。

受傷者操作圓盤鋸時被割傷情況 (模擬)

Kalagayan ng paggamit ng bilog na lagare na nagdulot ng sugat sa biktima

- 一、圓盤鋸應設置反撥預防裝置。(機械設備器具安全標準第60條第1項第1款)
- 二、圓盤鋸應設置鋸齒接觸預防裝置。(機械設備器具安全標準第60條第1項第2款)

1. Ang bilog na lagare ay dapat lagyan ng device na pipigil sa biglang puwersa na maaring mangyari. (Machine Equipment Safety Standard Art. 60 No. 1-1)
2. Ang bilog na lagare ay dapat lagyan ng device na pipigil sa paghawak o paglapit sa ngipin ng lagare. (Machine Equipment Safety Standard Art. 60 No. 1-2)

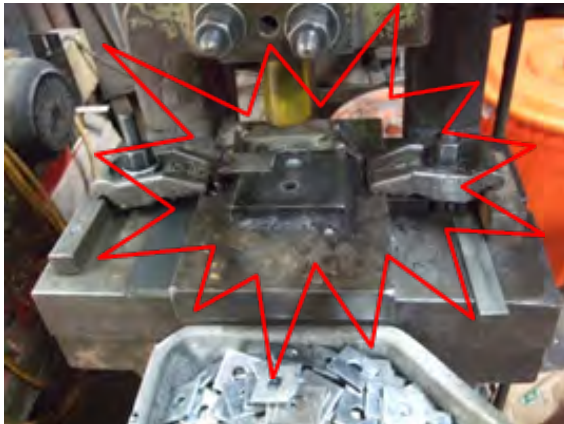
說明：現場衝床未設置安全護圍。
Paliwanag: Walang ginawang pangkaligtasan na harang sa naturang press machine.

以動力驅動之衝壓機械及剪斷機械，應具有安全護圍、安全模、特定用途之專用衝剪機械或自動衝剪機械。但具有防止滑塊等引起危害之機構者，不在此限。（機械設備器具安全標準第4條第1項暨職業安全衛生法第6條第1項）

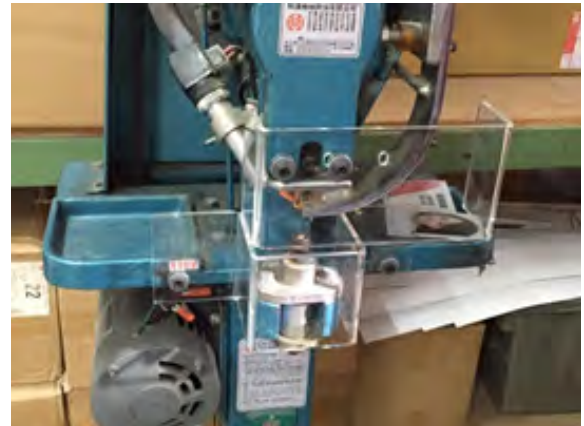
說明：模擬改善設施（於衝壓危險區域外，設置安全護圍，避免作業人員手部接近）。

Paliwanag: Ehempro ng ginawang pagbabago (lagyan ng pangkaligtasan na harang sa labas ng may panganib na lugar sa press machine, upang maiwasan ang paglapit ng kamay ng manggagawa).

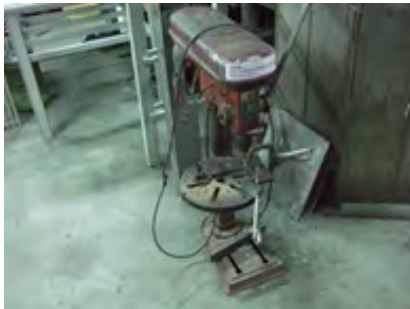
說明：肇災鑽床未標示勞工不得使用手套。
Paliwanag: Ang nasabing makina sa nangyaring sakuna ay walang sign na bawal gumamit ng guwantes.

對於鑽孔機、截角機等旋轉刀具作業，勞工手指有觸及之虞者，應明確告知並標示勞工不得使用手套。（職業安全衛生設施規則第56條）

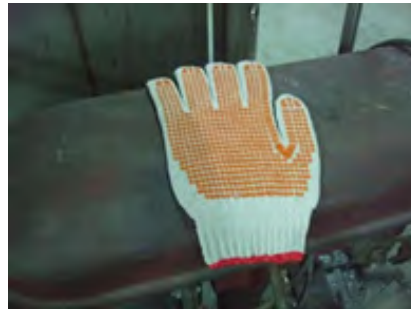
說明：受傷勞工當時戴用之棉質防滑手套型式。
Paliwanag: Ang nasugatang manggagawa ay may gamit na telang guwantes.

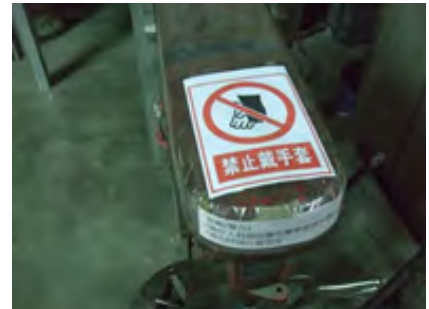
說明：現場改善設施（肇災鑽床已標示勞工不得使用手套作業）。
Paliwanag: Pagbabagong ginawa (May sign sa nasabing makina na nagsasaad na bawal gumamit ng guwantes.)

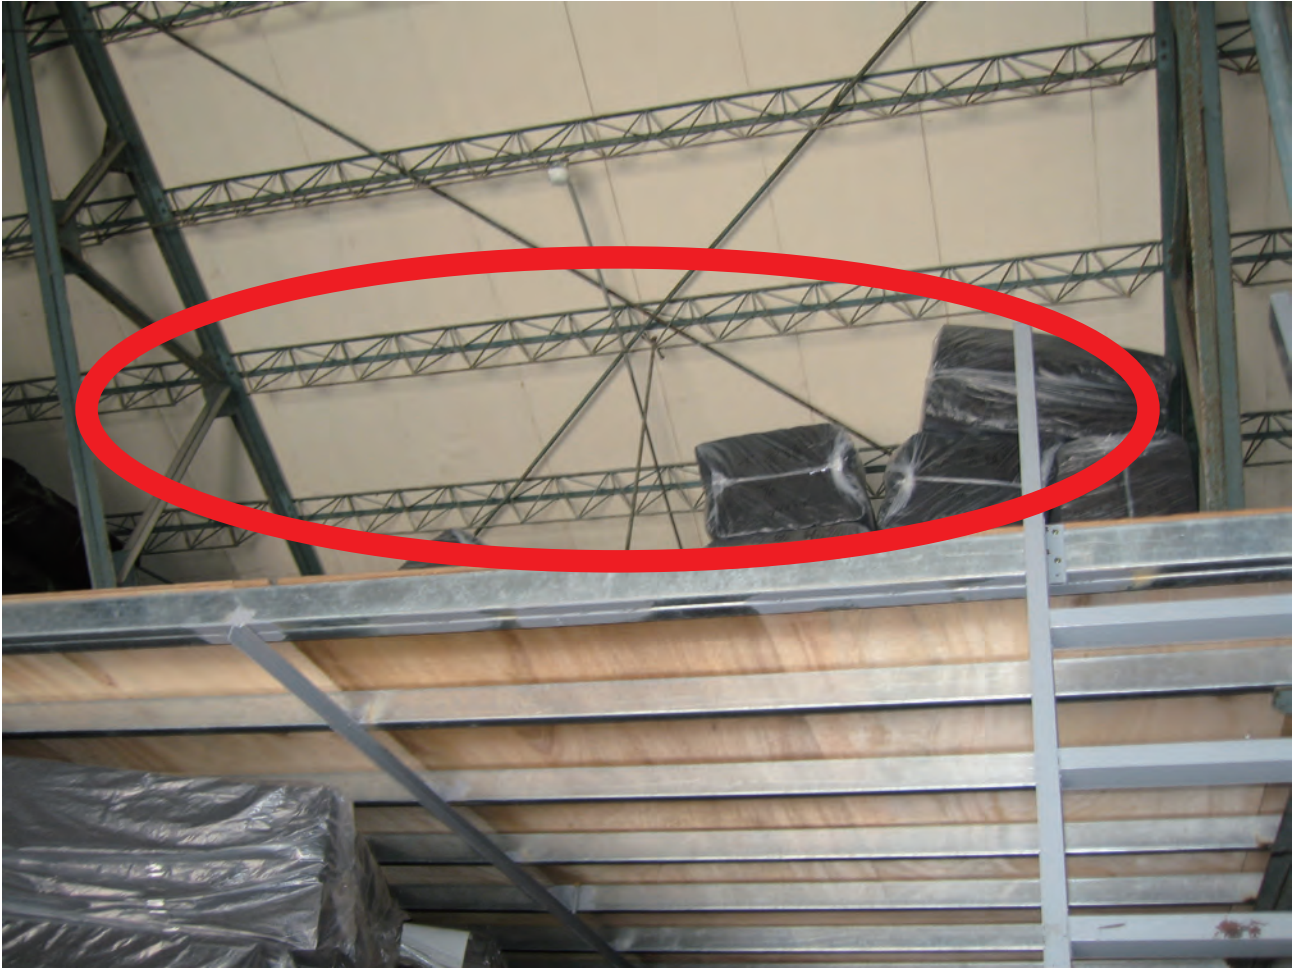
改善前

說明：高度2公尺以上之工作場所邊緣及開口部分，應設適當強度之圍欄、握把、覆蓋等防護設施。（職業安全衛生設施規則第224條）

Paliwanag: Sa mga paligid at parteng may nakalitaw na butas at may taas na 2 metro sa lugar ng trabaho, dapat maglagay ng naangkop na harang, hawakan, takip o ibang pangproteksiyon na kagamitan. (Occupational Safety and Health Sanitation Rules and Regulations Art. 224)

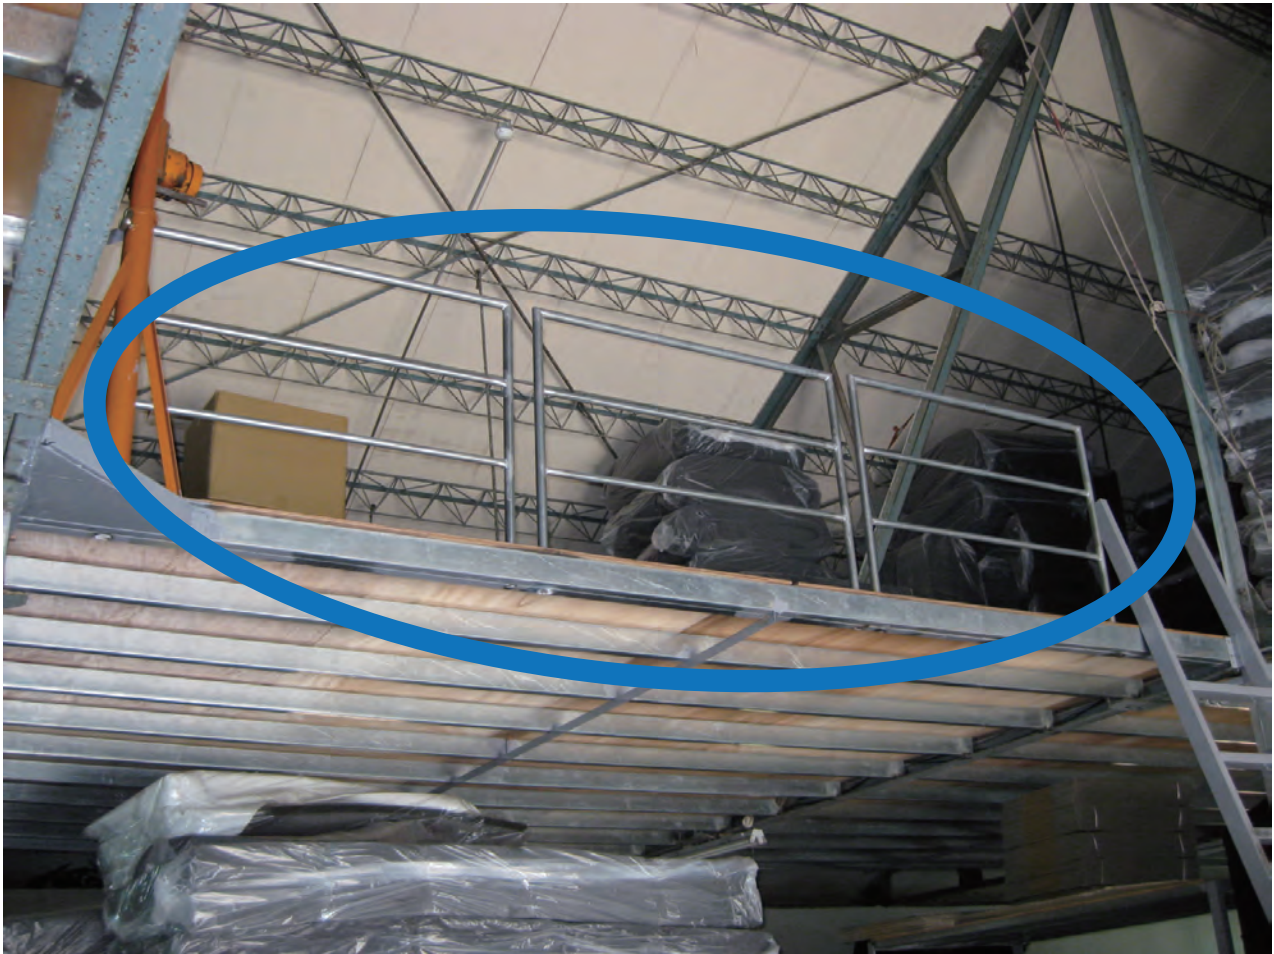
改善後
Matapos Gawin ang Pagbabago

說明：儲物平臺已設置護欄。

Paliwanag: Ang kisame na pinaglalagyan ng mga gamit ay nilagyan na ng pangharang.

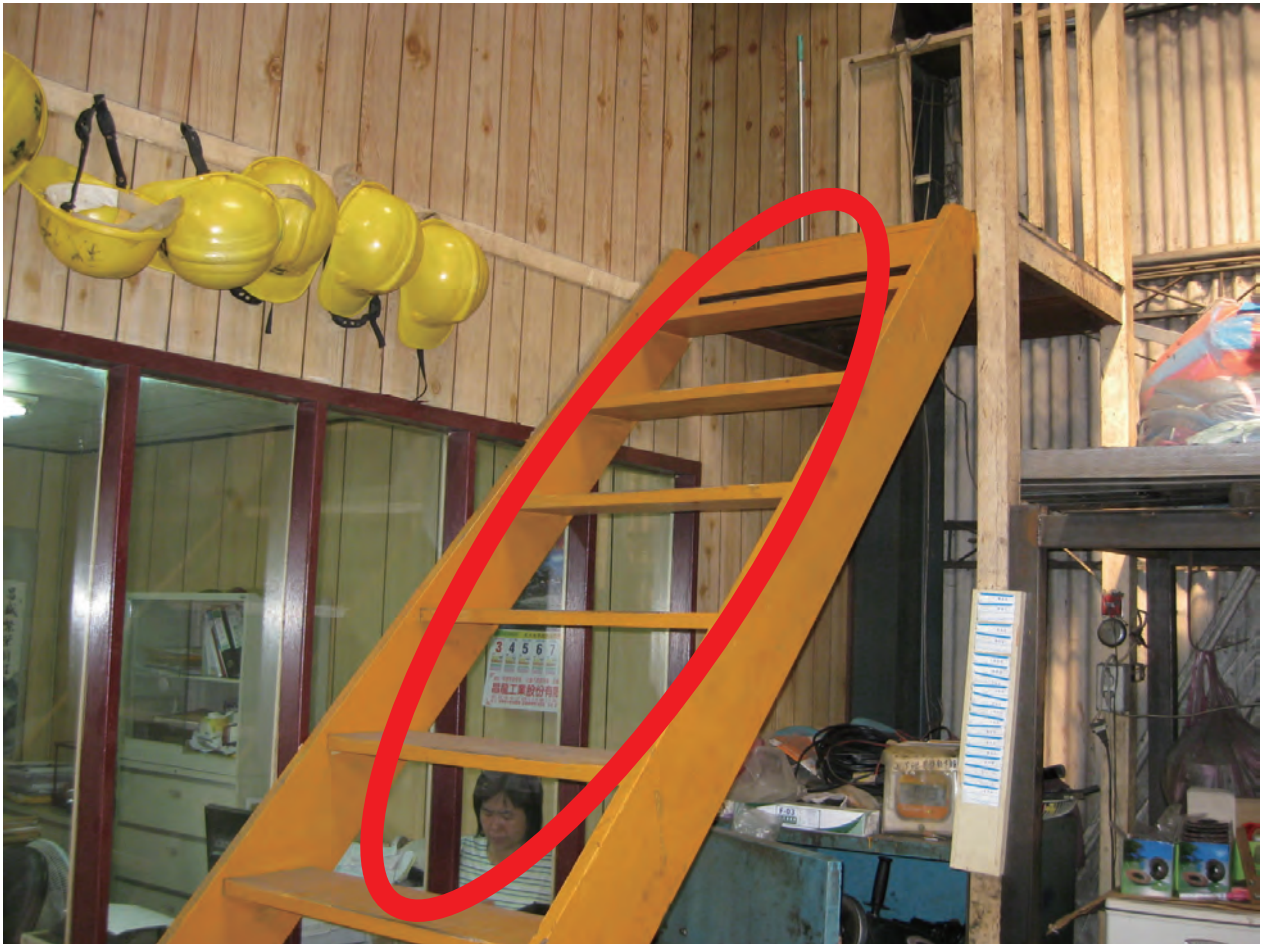
改善前 Bago Gawin ang Pagbabago

說明：高差超過1.5公尺以上之作業場所，應設置能使勞工安全上下之設備。（職業安全衛生設施規則第228條）

Paliwanag: Sa mga lugar ng trabaho na may taas na mahigit sa 1.5 metro, dapat maglagay ng kagamitan para sa kaligtasan sa pag-akyat at pagbaba ng mga manggagawa. (Occupational Safety and Health Sanitation Rules and Regulations Art. 228)

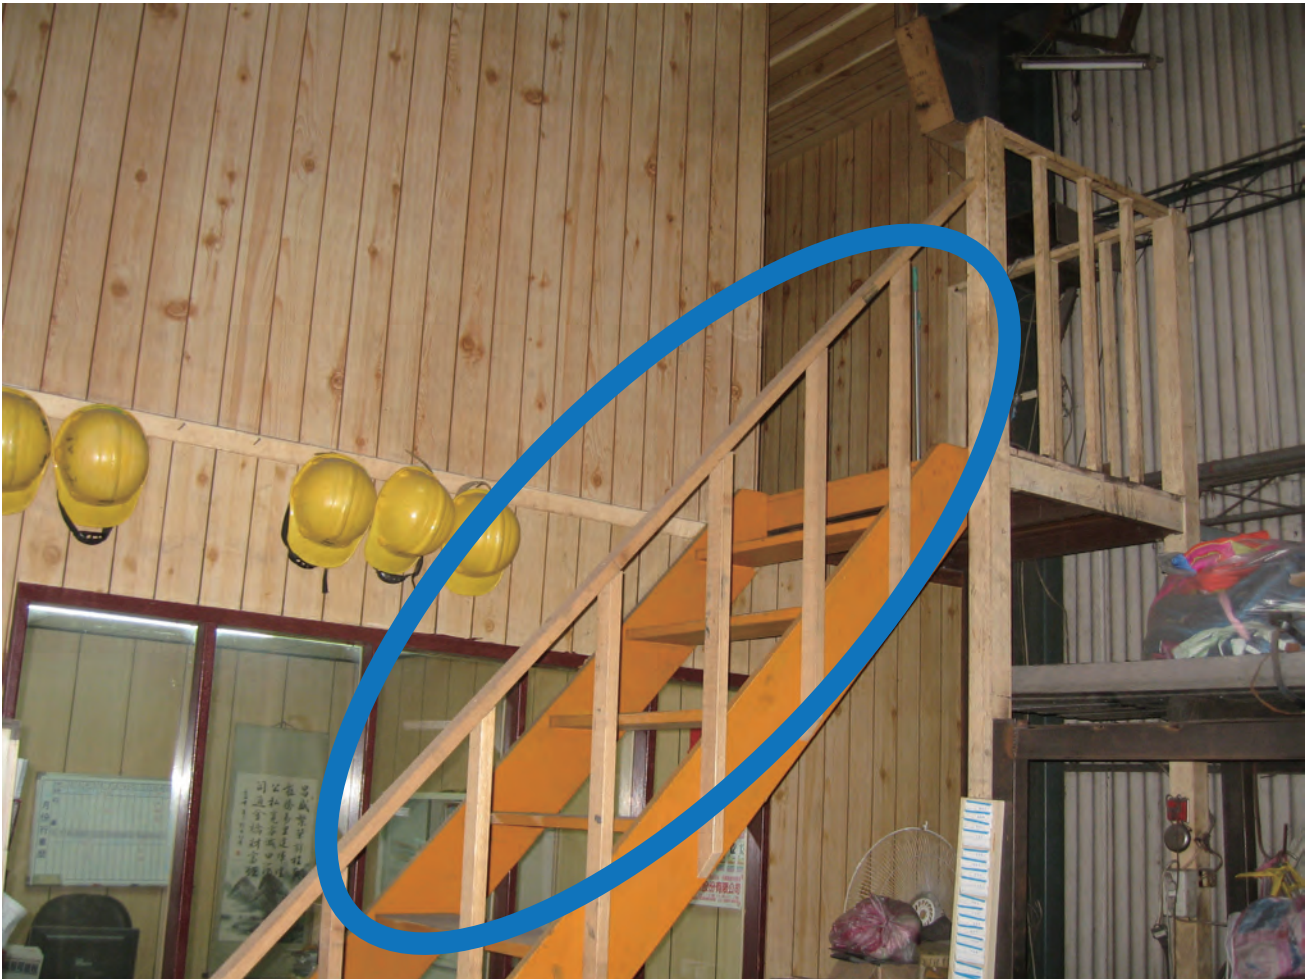
說明：已設置扶手。

Paliwanag: Naglagay ng hawakan ng kamay sa hagdan.

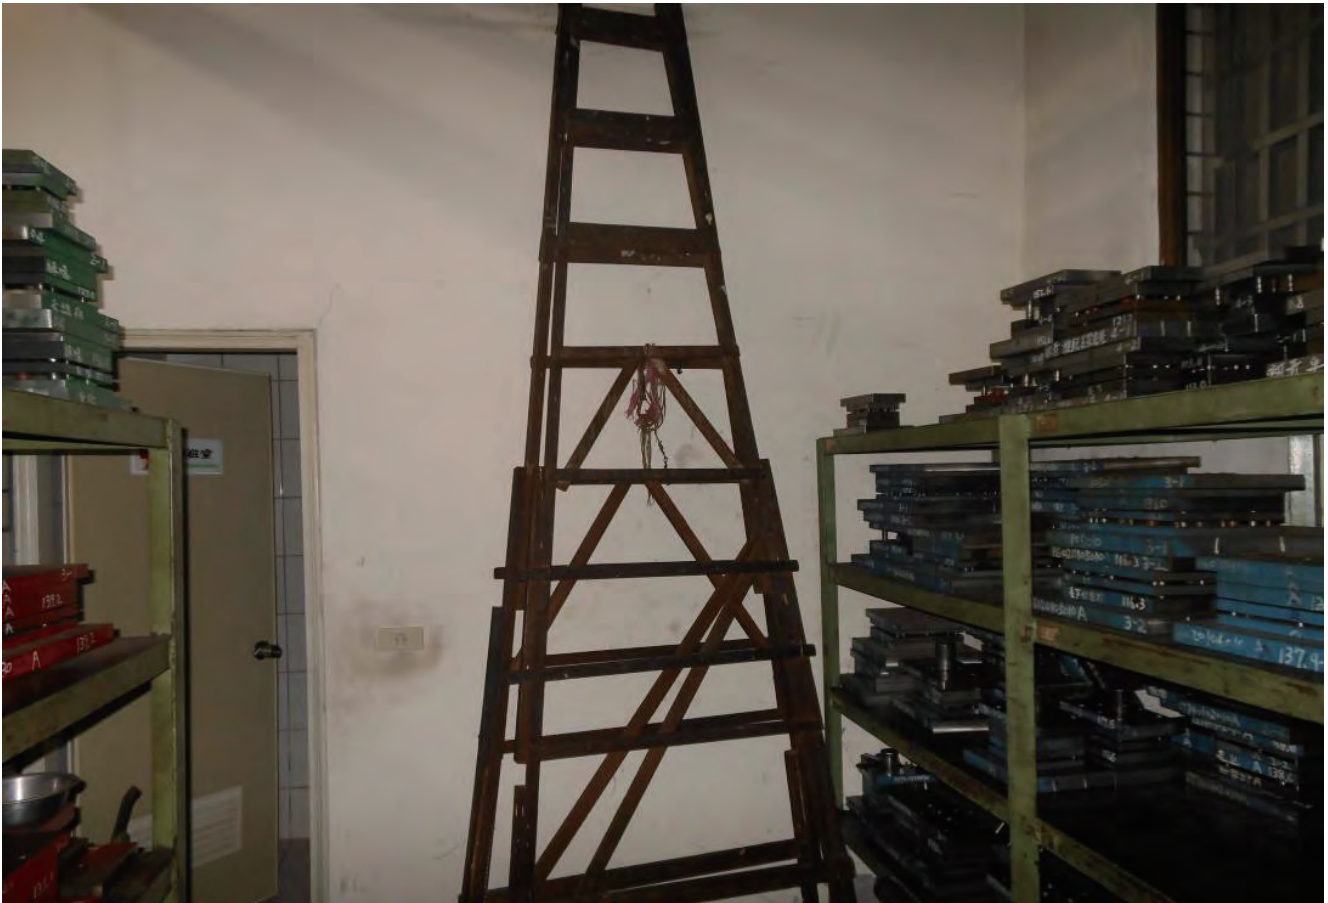
改善前 Bago Gawin ang Pagbabago

說明：對於使用之合梯，梯腳與地面之角度應在75度以內，且兩梯腳間有金屬等硬質繫材扣牢，腳部有防滑絕緣腳座套。（職業安全衛生設施規則第230條）

Paliwanag: Ukol sa ginagamit na A-shape na hagdan, hindi dapat humigit sa 75° ang anggulo sa pagitan ng paa ng hagdan at ng sahig, at may bakal o matigas na bagay sa gitna ng dalawang paa ng hagdan upang hindi siya gumalaw at may anti-slippery device (tulad ng goma) sa dulo ng mga paa upang hindi dudulas. (Occupational Safety and Health Sanitation Rules and Regulations Art. 230)

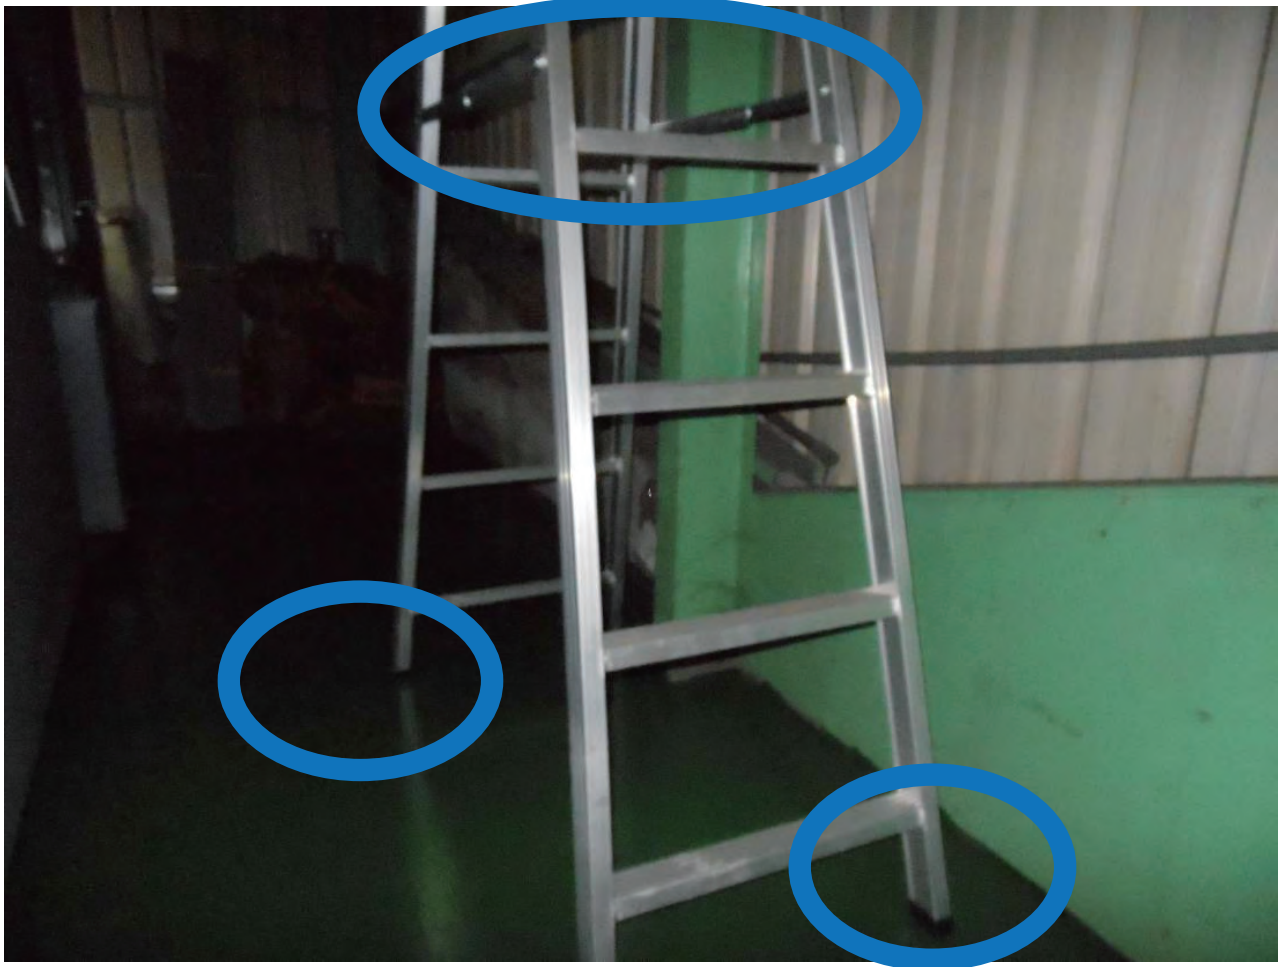
改善後
Matapos Gawin ang Pagbabago

說明：已更換兩梯腳間有金屬等硬質繫材扣牢，且腳部有防滑絕緣腳座套的合梯。

Paliwanag: Ang pagitan sa dalawang panig ng hagdan ay may nakalagay na matibay na bakal upang hindi gumalaw ang hagdan at ang mga paa ng hagdan ay may anti-slippery device (goma) para hindi dumulas.

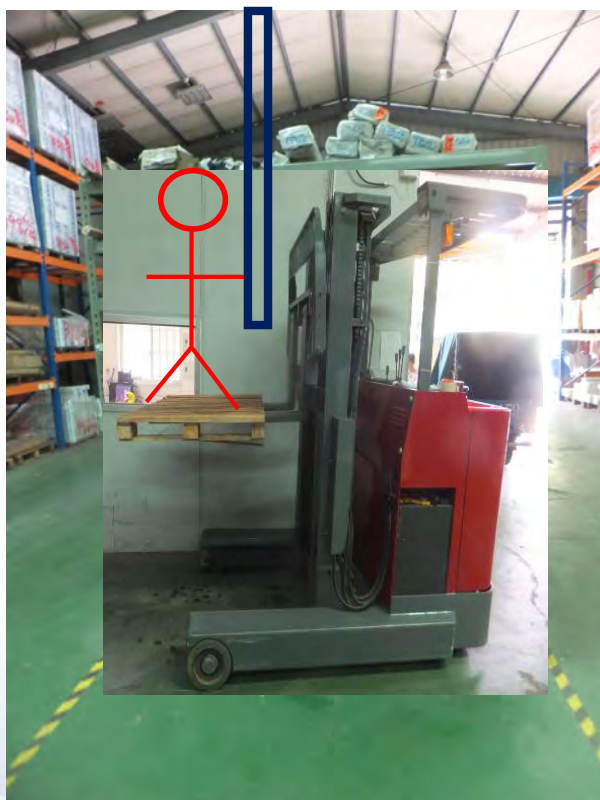
103 年 8 月 4 日中午 12 時，勞工洪○○（男性，42 歲）於本市土城區某倉庫從事貨物搬運作業時，因貨物置放於貨架頂端之高度約 270 公分無法完成，遂駕駛堆高機，以貨叉插放棧板，並升高約 120 公分高度處，再攀爬至棧板上，然因作業時棧板晃動，致身體無法保持平衡墜落地面。

說明：人員搭載於貨叉棧板，致晃動而墜落 Bumagsak ang manggagawang nakaangkas sa paleta sa harapan ng forklift dahil sa pag-alog nito.

僱主對於就業場所作業之車輛機械，應規定駕駛者或有關人員負責執行，不得使勞工搭載於堆高機之貨叉所承載貨物之托板、撬板及其他堆高機（乘坐席以外）部分。（職業安全衛生設施規則第 116 條）

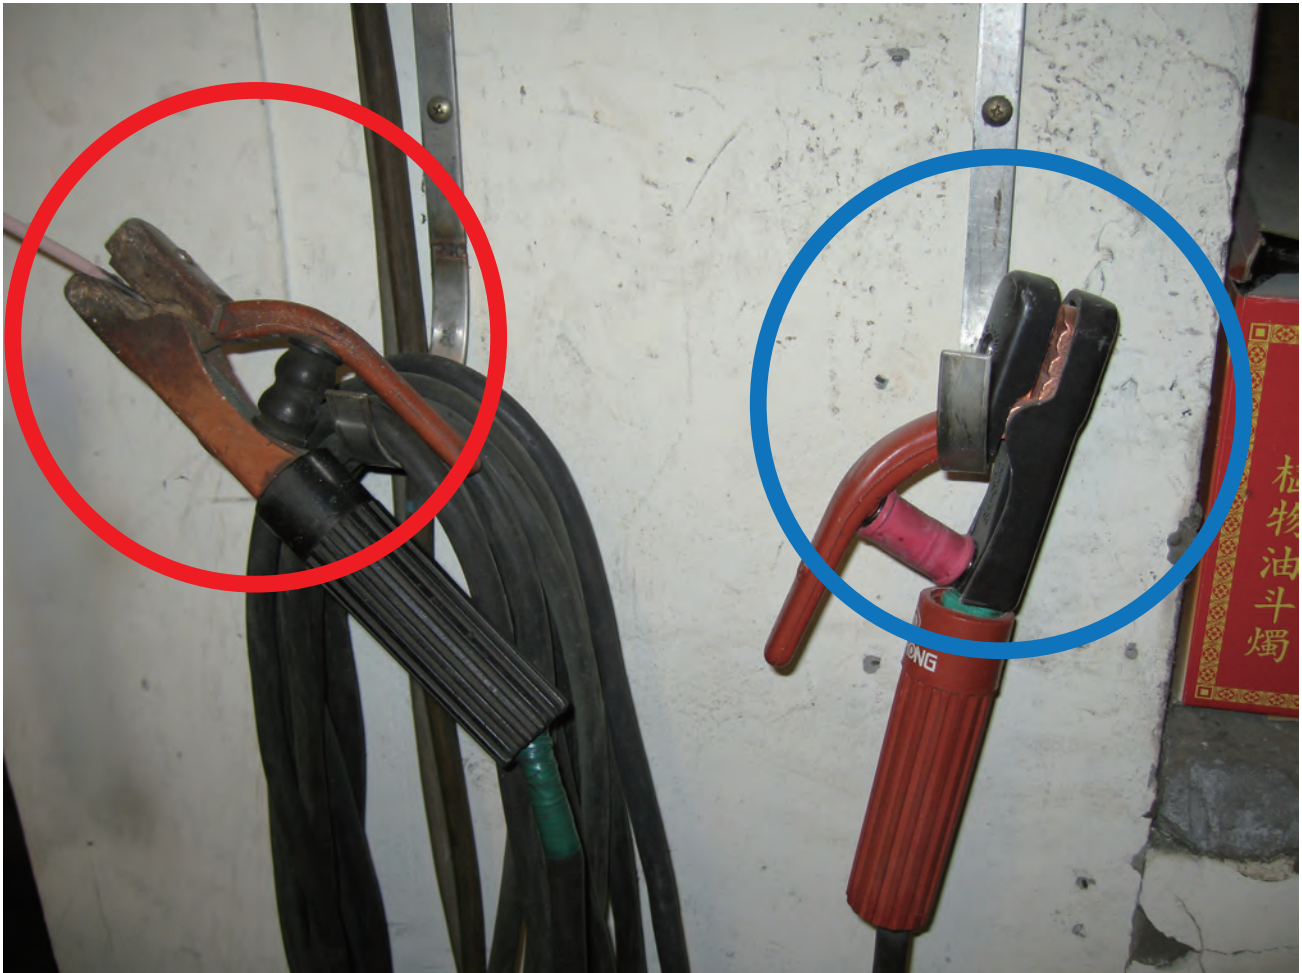
改善案例 Halimbawa ng Ginawang Pagbabago

說明：電焊作業使用之焊接柄，應有相當之絕緣耐力及耐熱性。（職業安全衛生設施規則第245條）；左側焊接柄不合格（絕緣破壞）且未取下焊條。

Paliwanag: Ang welding handle na ginagamit sa panghihinang ay dapat na may insulation at heat-resistant. (Occupational Safety and Health Sanitation Rules and Regulations Art. 245) Mali ang halimbawang nakalarawan sa kaliwa sa itaas sapagkat sira na ang insulation at hindi tinanggal ang welding rod.
