外籍勞工 安全衛生 機械危害 預防手冊

Kaligtasan at Kalusugan para sa Dayuhang Manggagawa
(Pag-iwas sa Panganib)

新北市政府勞工局 編印
Labor Affairs Department
New Taipei City Government

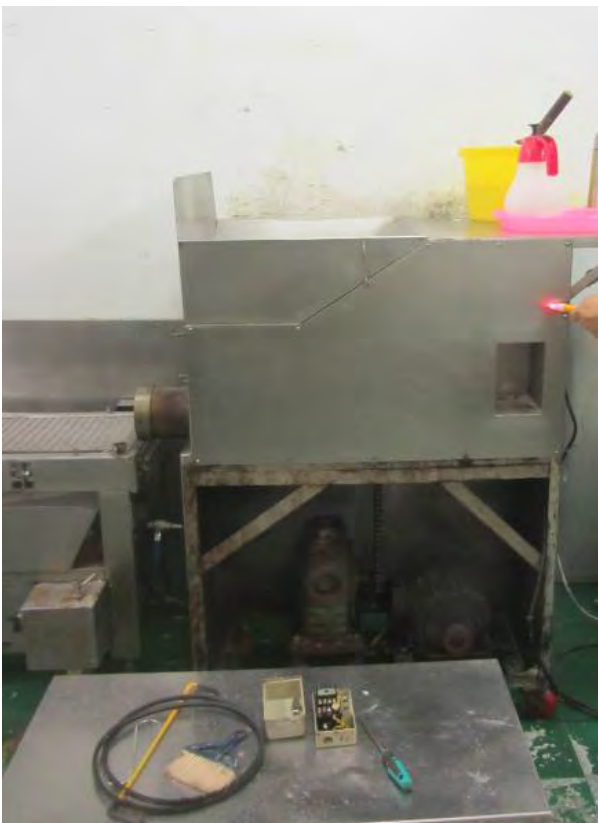
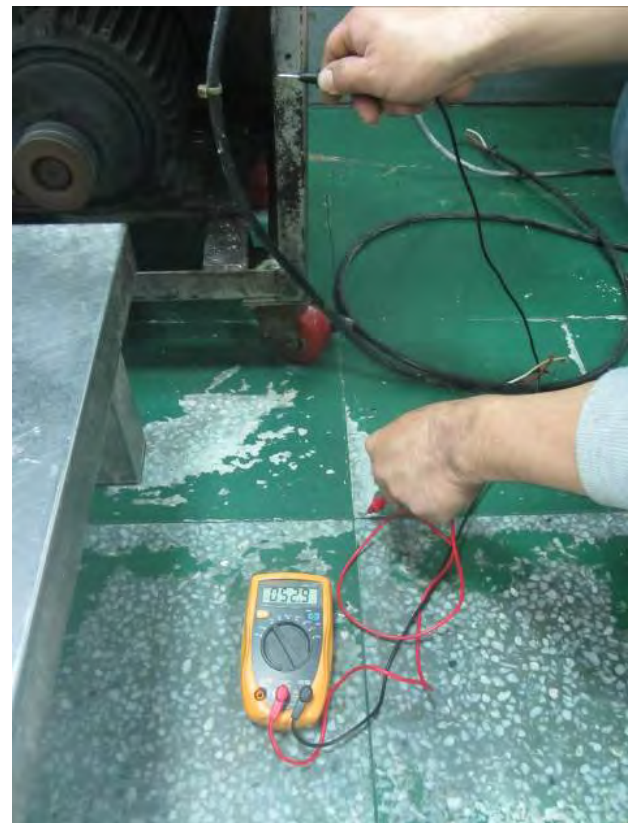
說明：未於攪拌機連接電路上設置防止感電用漏電斷路器，致發生勞工張○○感電之職業災害。(右圖為檢測漏電，其對地電壓差為 52.9V)

Paliwanag: Dahil walang nakakabit na electric leakage circuit breaker sa mixer upang maiwasan ang makoryente, naging sanhi ng sakuna sa trabaho na nakoryente ang manggagawang ○○. (Nasa larawan sa kanan ang pagsukat sa koryente, at kung saan umabot sa 52.9V ang diperensya sa ground voltage.)

對於使用對地電壓在150伏特以上移動式或攜帶式電動機具，或於含水或被其他導電度高之液體濕潤之潮濕場所、金屬板上或鋼架上等導電性良好場所使用移動式或攜帶式電動機具，為防止因漏電而生感電危害，應於各該電動機具之連接電路上設置適合其規格，具有高敏感度、高速型，能確實動作之防止感電用漏電斷路器。(職業安全衛生設施規則第243條第1項)

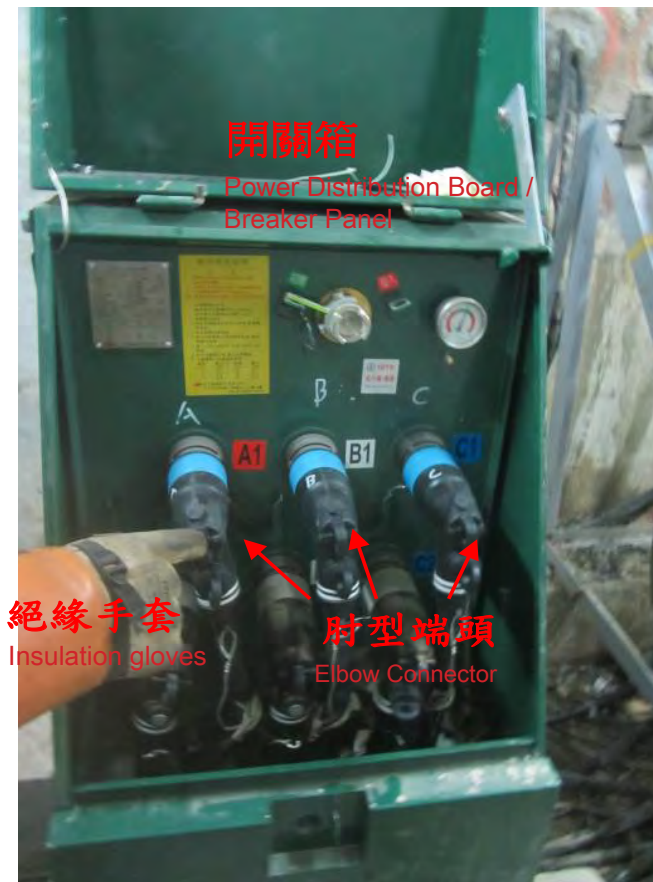
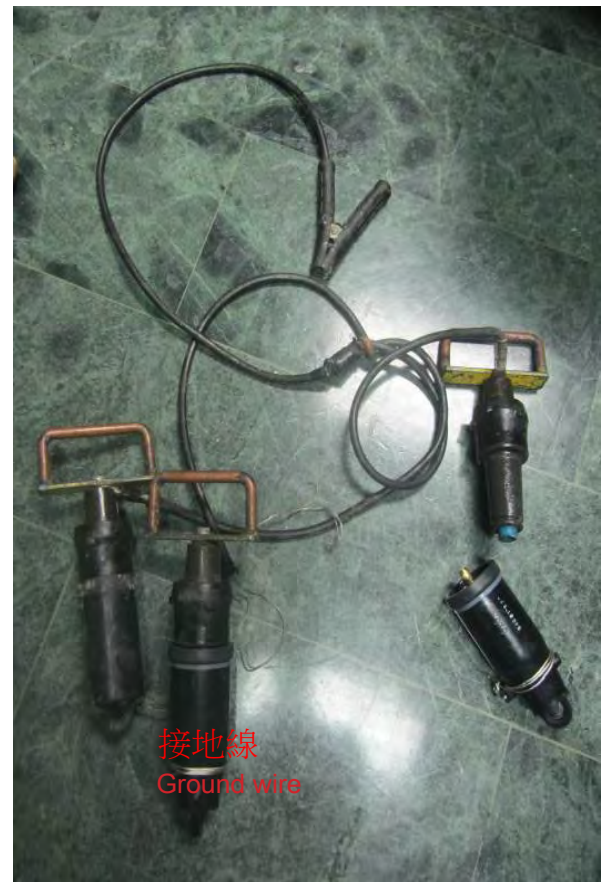
說明：陳員拉開配電室開關之肘型端頭，隨後蔣員在未使用絕緣手套，以徒手拿接地線進行接地。(右圖接地線為參考用)

Paliwanag: Binuksan ni Chen ang power box sa may elbow connectors. Sinundan ni Jiang na walang gamit na insulation gloves, hinawakan sa kamay ang ground wire upang ikabit ang mga linya. (Larawan sa kanan para sa reference)

雇主使勞工從事高壓電路之檢查、修理等活線作業時，應有下列設施之一：使作業勞工戴用絕緣用防護具，並於有接觸或接近該電路部分設置絕緣用防護裝備。(職業安全衛生設施規則第 258 條第 1 款)

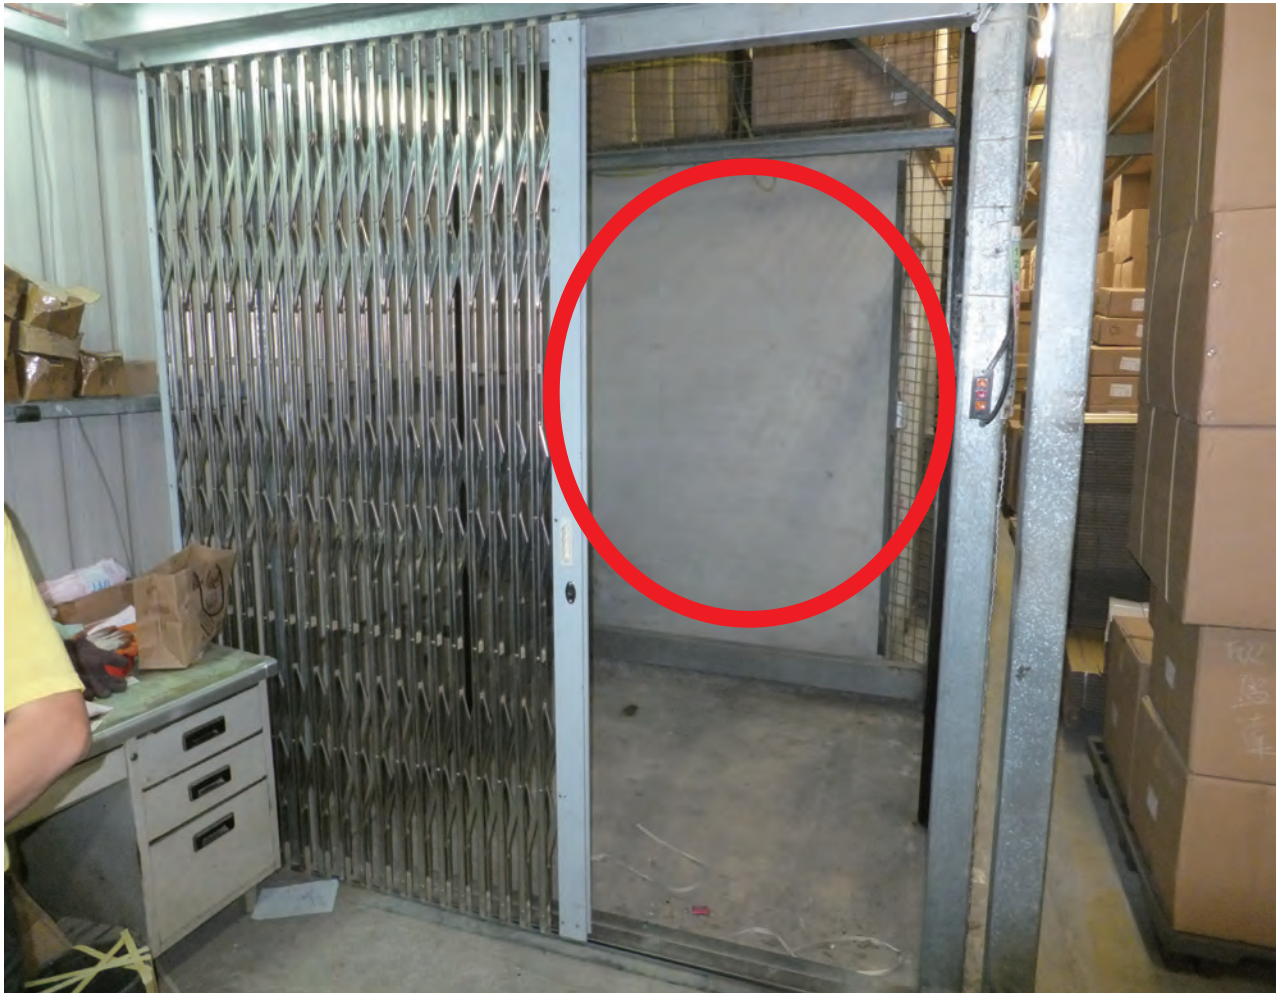
改善前
Bago Gawin ang Pagbabago

說明：對於升降機之升降路各樓出入口，應裝置構造堅固平滑之門，並應有安全裝置。（職業安全衛生設施規則第93條）

Paliwanag: Ukol sa labasan ng elevator sa bawat palapag, dapat lagyan ng matibay at madaling buksan na pintuan at may safety device.
(Occupational Safety and Health Sanitation Rules and Regulations Art. 93)

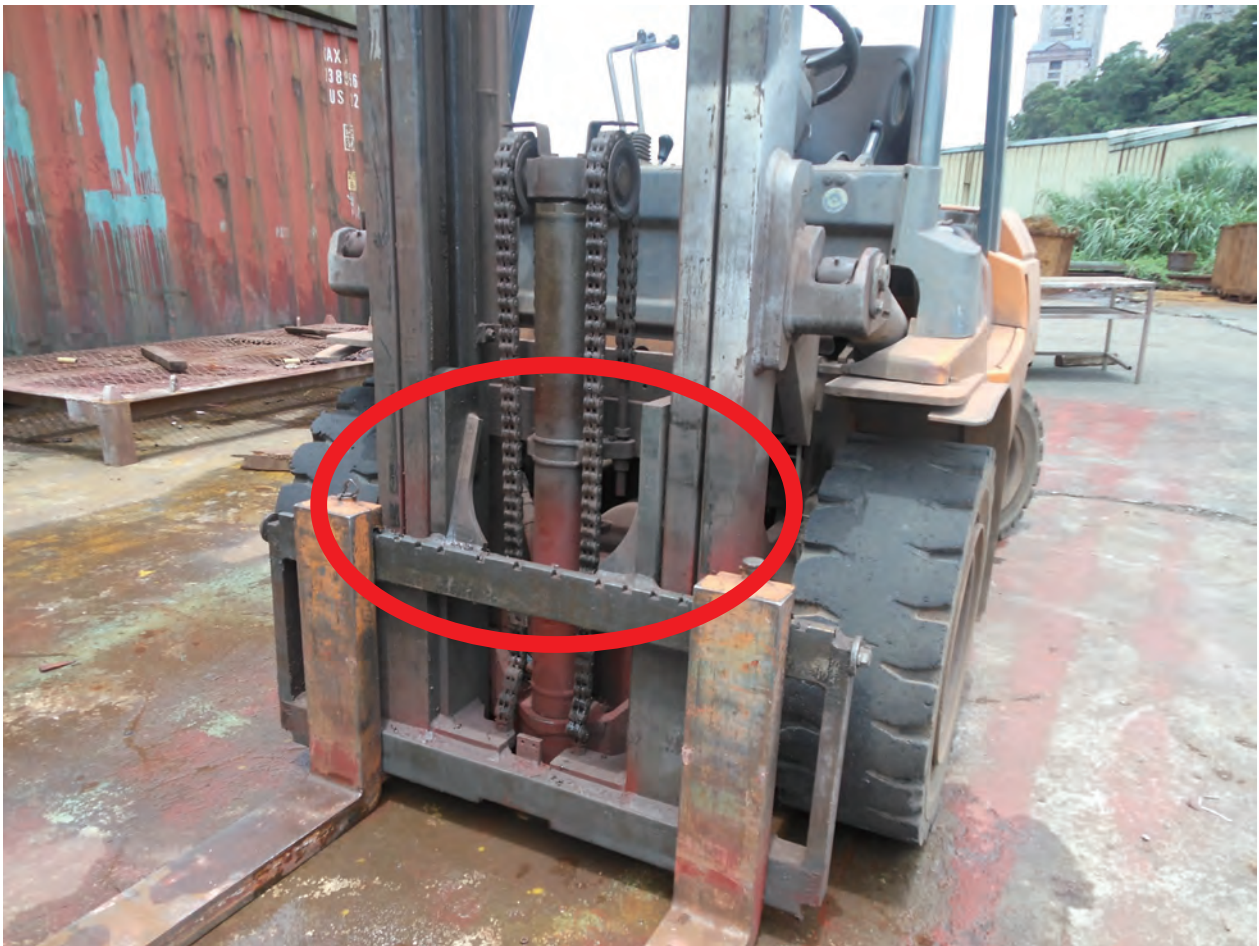
改善前
Bago Gawin ang Pagbabago

說明：
堆高機非置備有後扶架者，不得使用。（機械設備器具安全標準第80條）
Paliwanag: Ang forklift ay dapat lagyan ng sandalan sa likod ng dalawang fork. (Machinery Equipment Safety Standard Art. 80)

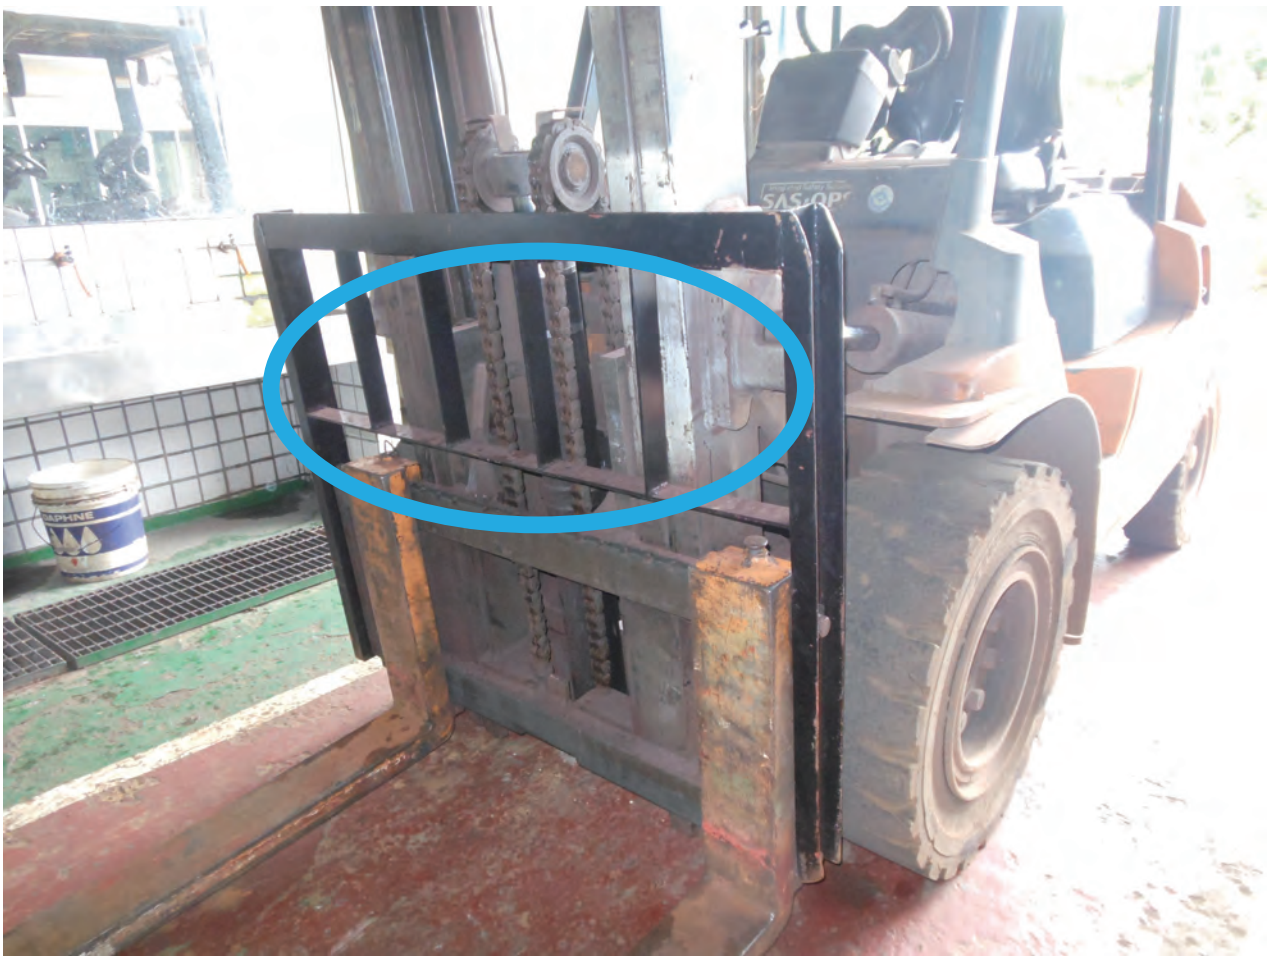
改善後
Matapos Gawin ang Pagbabago

說明：後扶架已修復。

Paliwanag: Inayos ang sandalan sa likod ng dalawang fork.

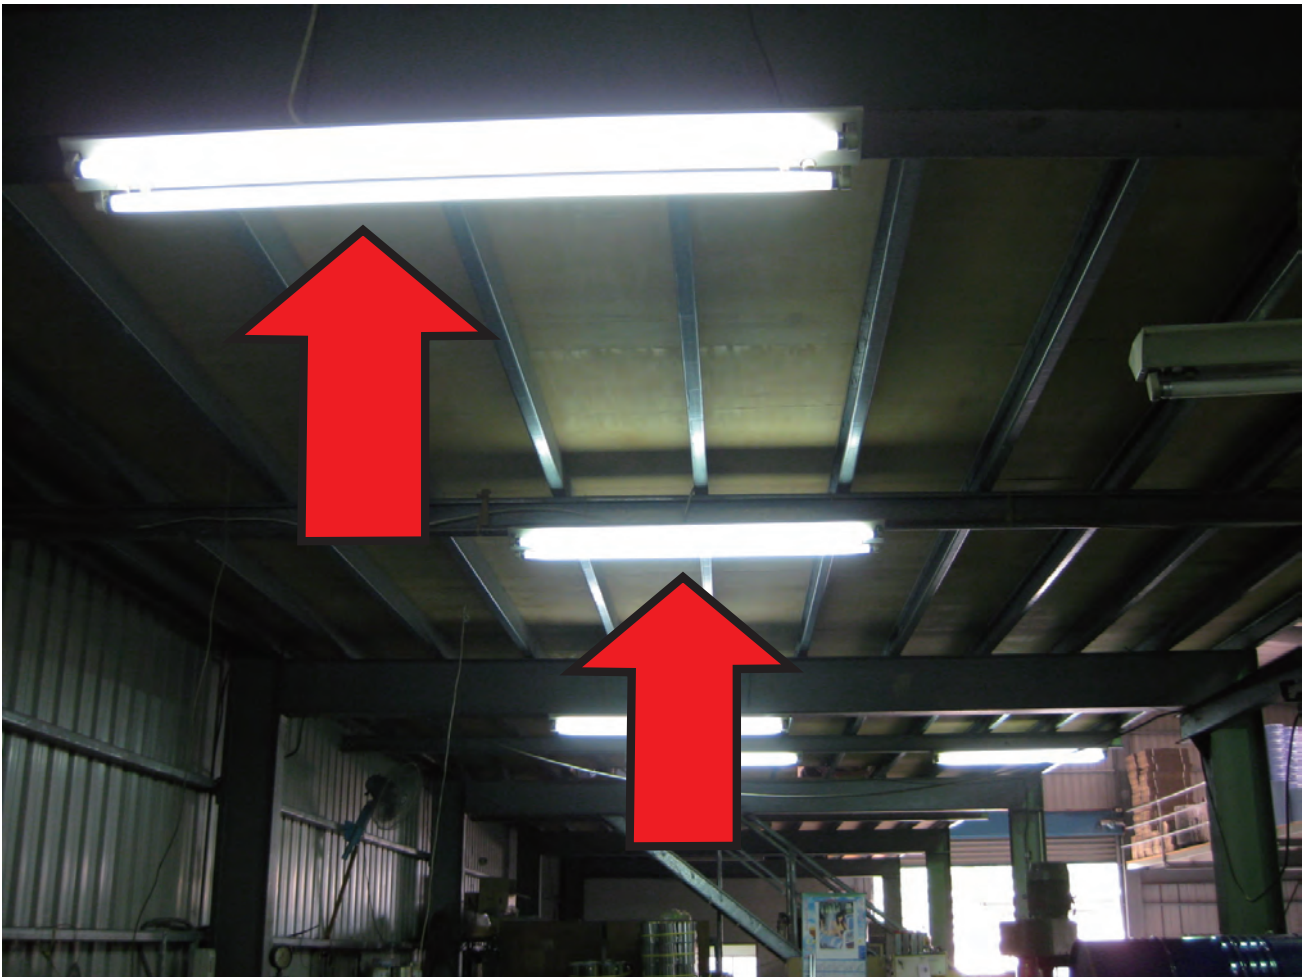
改善前
Bago Gawin ang Pagbabago

說明：作業場所有爆炸、火災之虞者（如有機溶劑揮發情況嚴重），使用之電氣設備應具有防爆性能構造。（職業安全衛生設施規則第177條）

Paliwanag: Sa mga lugar ng trabaho na may panganib ng pagsabog o sunog (lalong malala kung may sumingaw na volatile organic solvents), ang mga electrical devices na ginagamit ay kailangang may anti-explosive na kayarian. (Occupational Safety and Health Sanitation Rules and Regulations Art. 177)

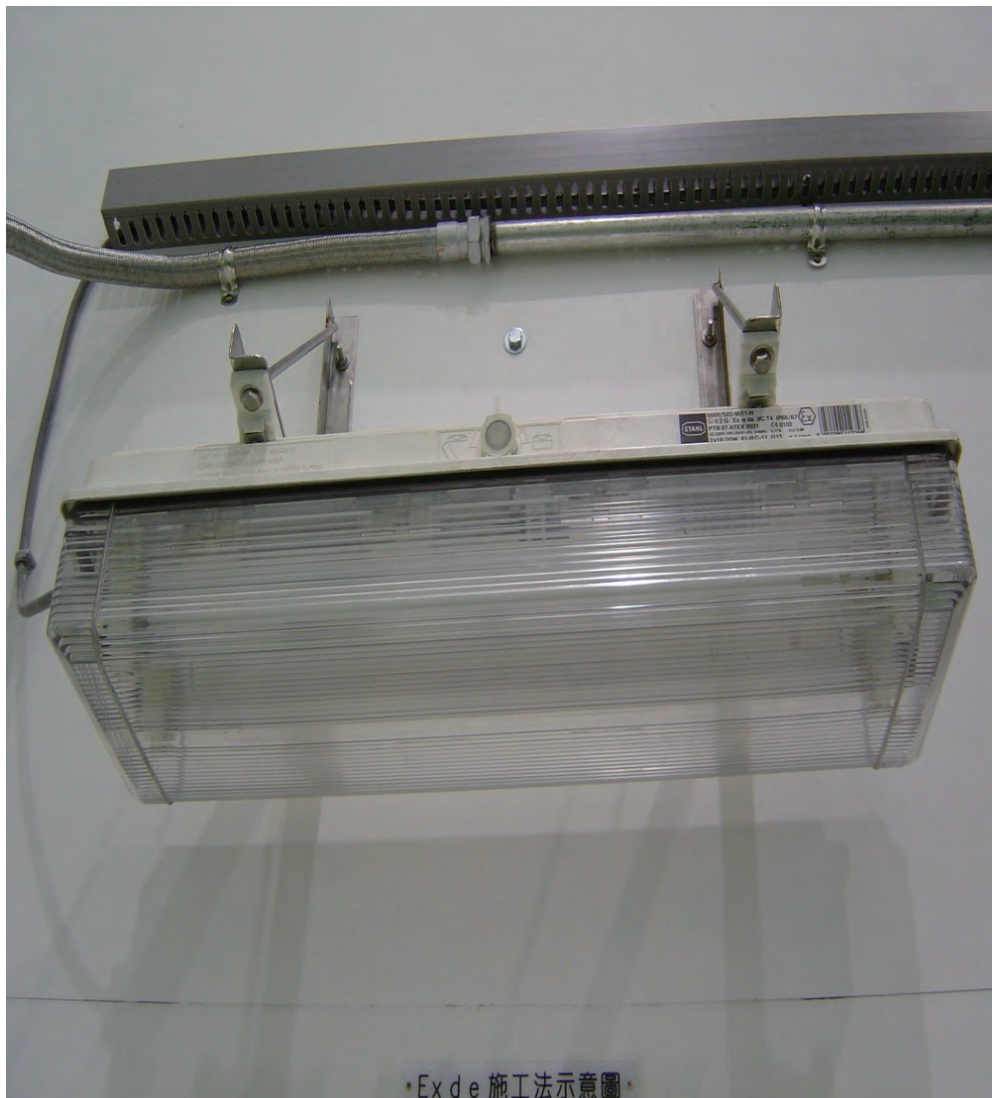
改善後
Matapos Gawin ang Pagbabago

說明：作業場所已更換具有防爆性能構造之電氣設備。

Paliwanag: Ang mga electrical devices na ginagamit sa lugar ng trabaho ay pinalitan ng may anti-explosive na kayarian.

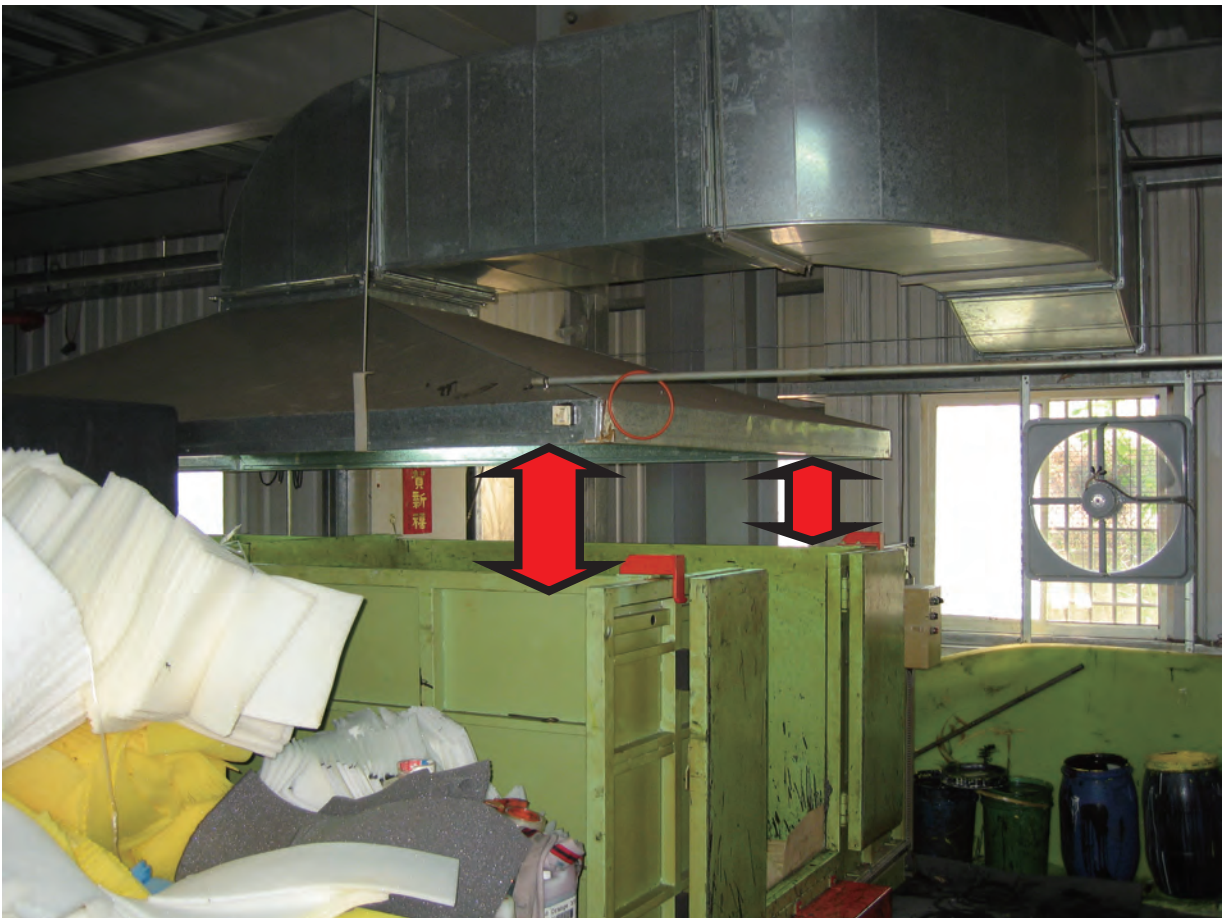
改善前
Bago Gawin ang Pagbabago

說明：外裝型氣罩應儘量接近有機溶劑發生源，避免逸散。
(有機溶劑中毒預防規則第12條)

Paliwanag: Ang fume hood ay dapat nakalapit sa may kinaroroonan ng solvent upang maiwasan ang pagkalat ng anumang amoy at substansiya. (Organic Toxic Solvent Prevention Regulations Art. 12)

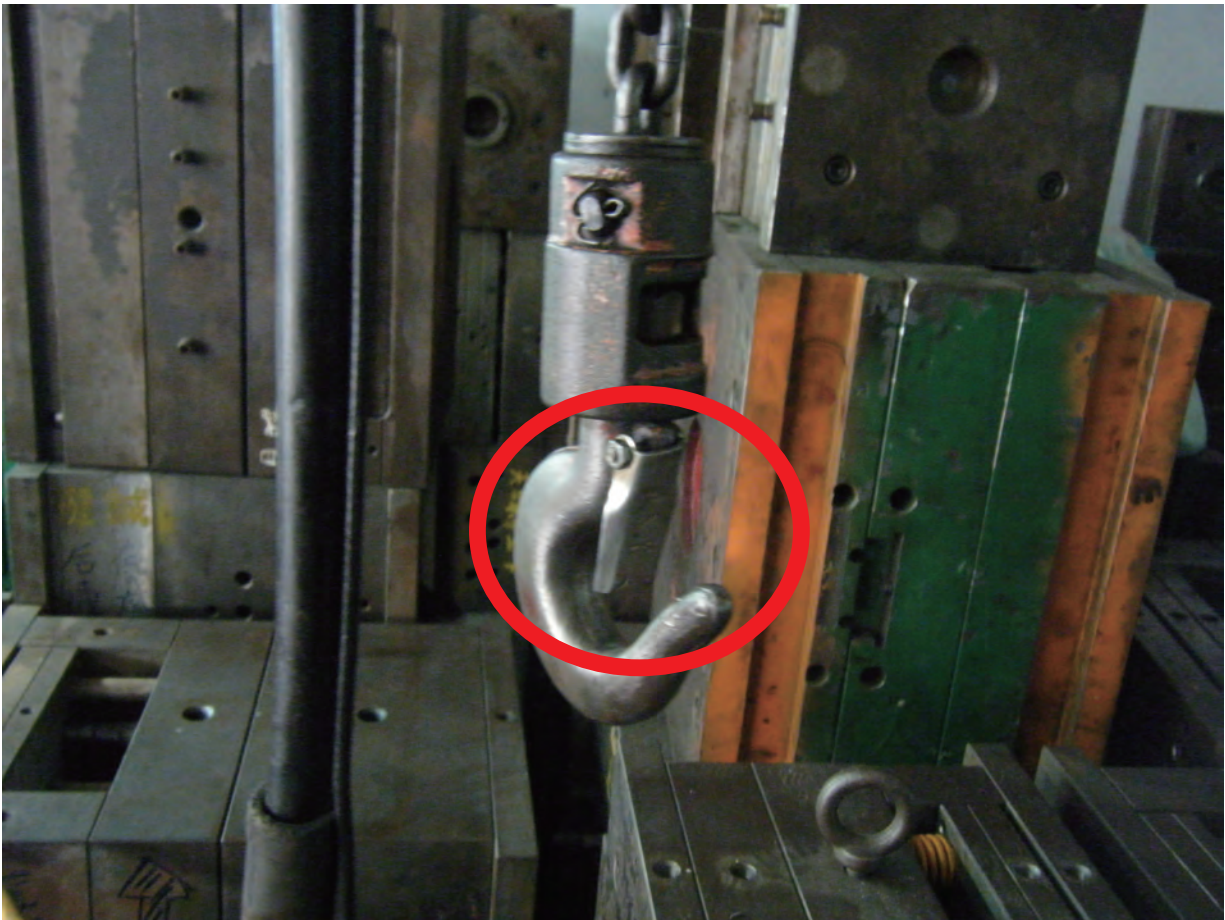
改善前
Bago Gawin ang Pagbabago

說明：起重機之吊鉤或吊具防止吊舉中所吊物體脫落裝置失效。
(職業安全衛生設施規則第90條)

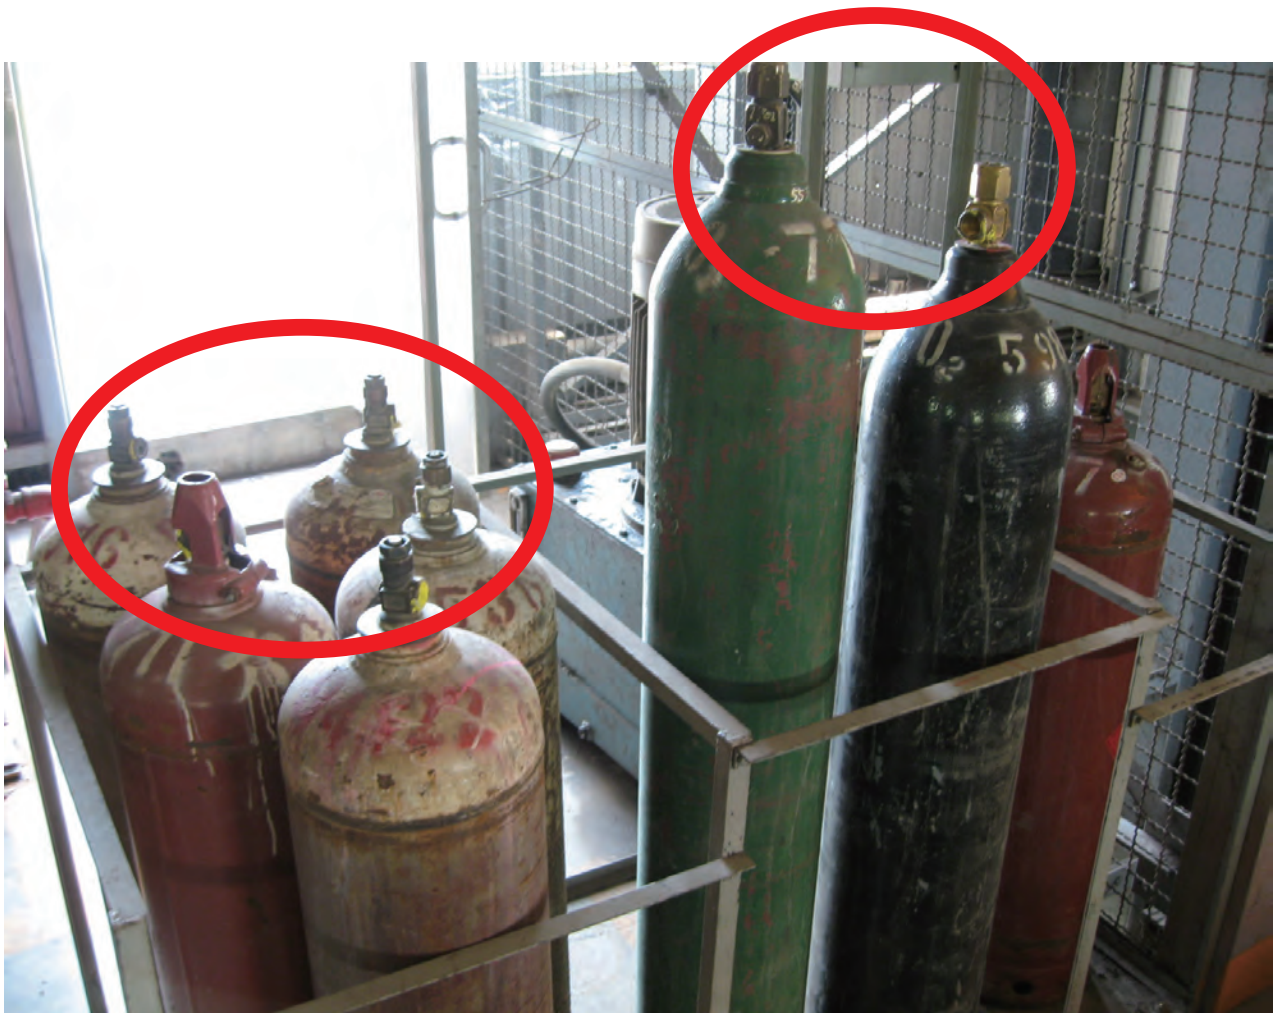
改善前
Bago Gawin ang Pagbabago

高壓氣體之貯存應裝妥護蓋。（職業安全衛生設施規則第108條）

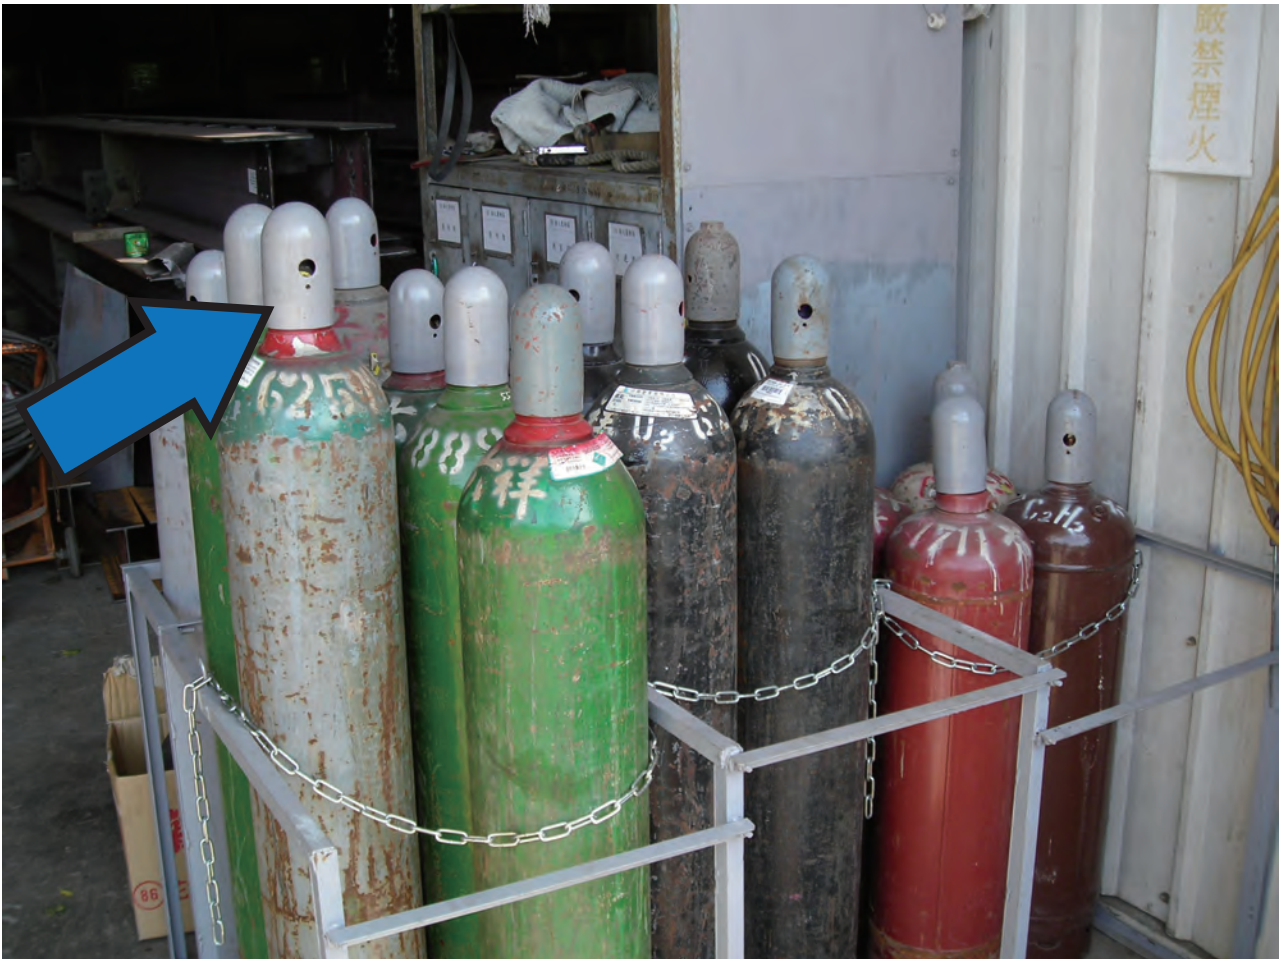
改善後
Matapos Gawin ang Pagbabago

說明：高壓氣體之貯存已裝妥護蓋。

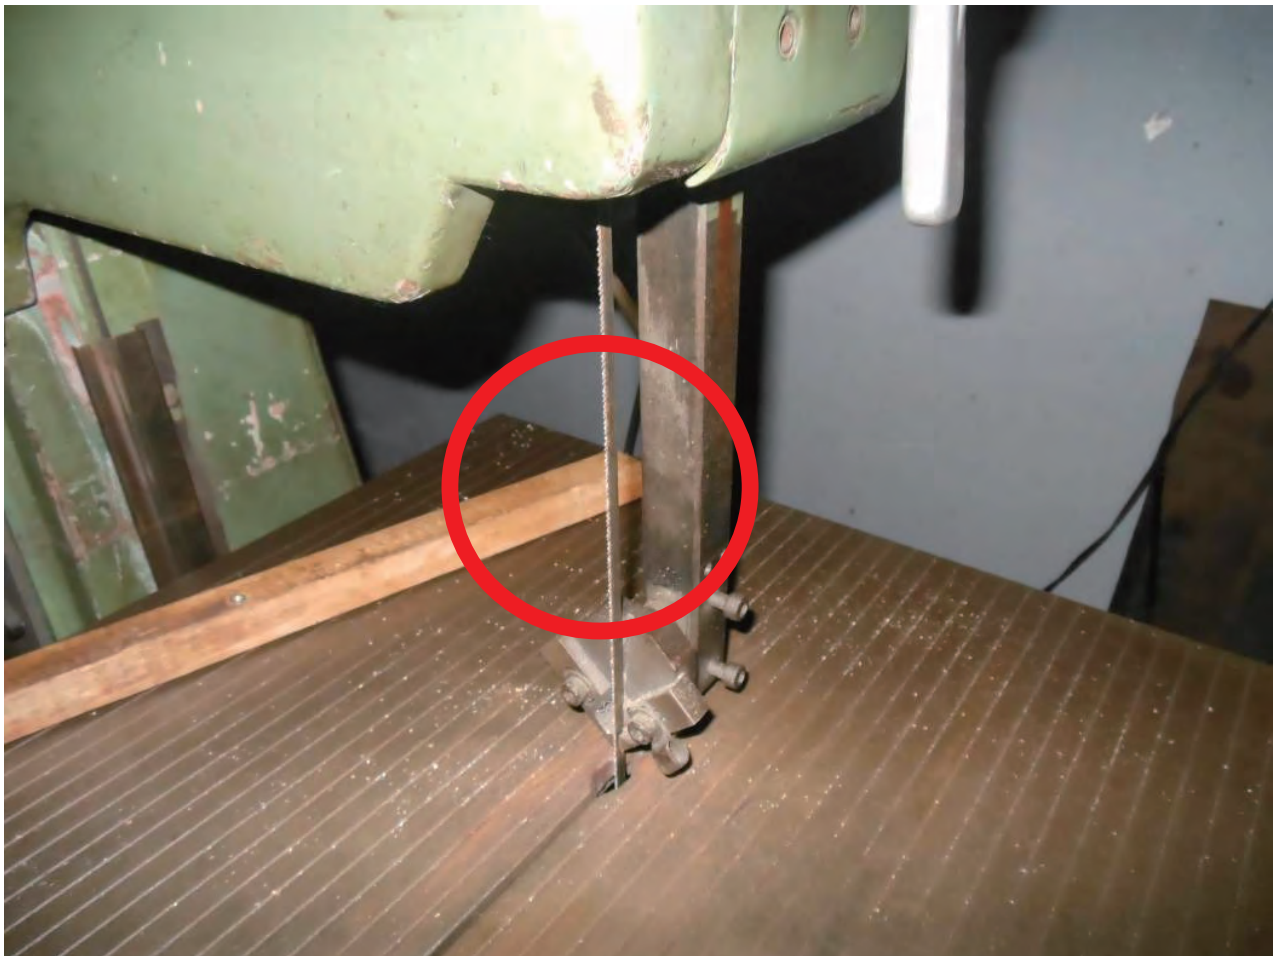
改善前
Bago Gawin ang Pagbabago

說明：帶鋸機之鋸切所需鋸齒以外之鋸齒未設置護罩。
(職業安全衛生設施規則第58條)

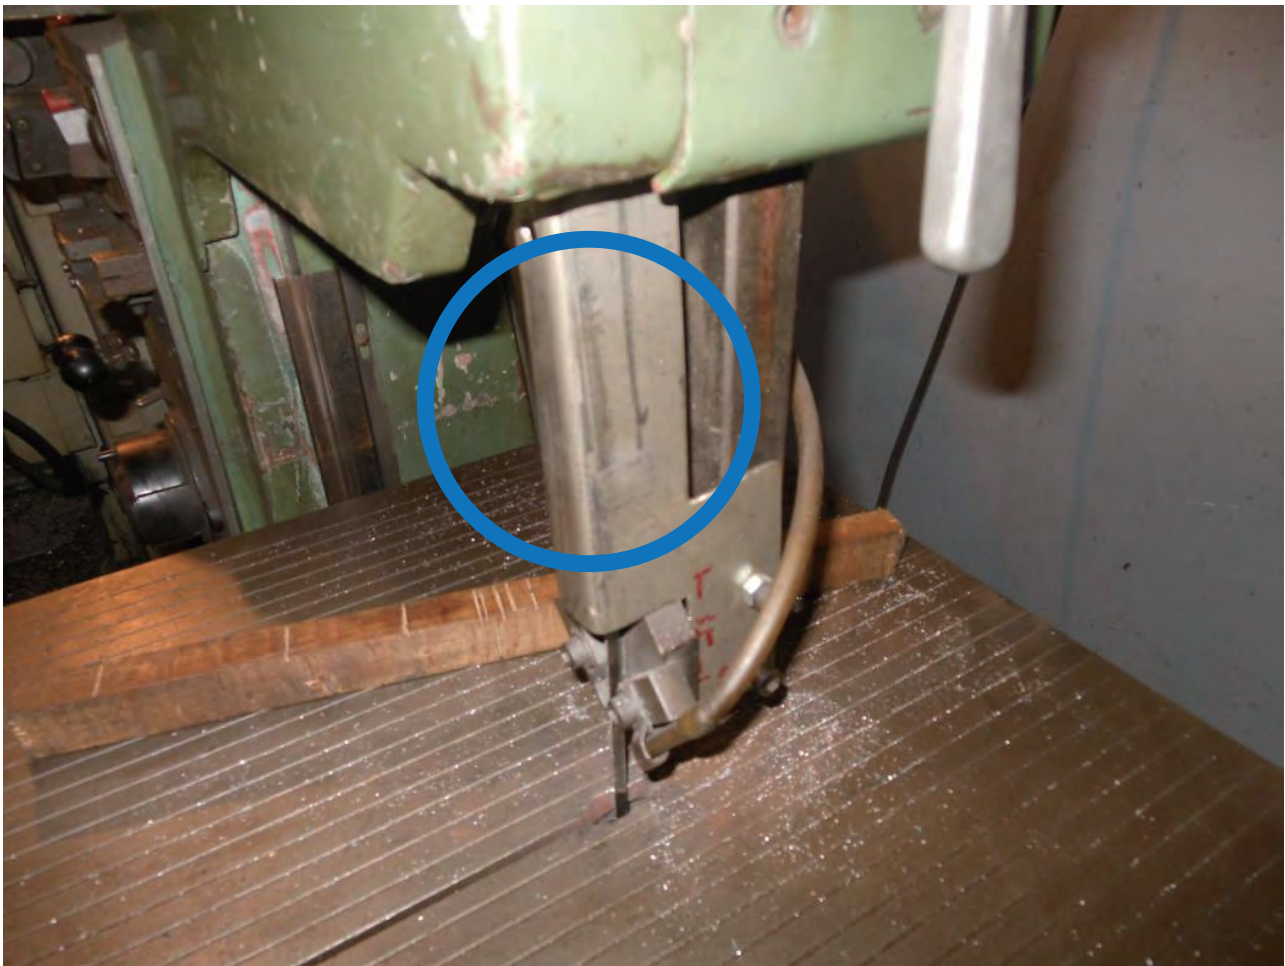
改善後
Matapos Gawin ang Pagbabago

說明：帶鋸機之鋸切所需鋸齒以外之鋸齒已設置護罩。

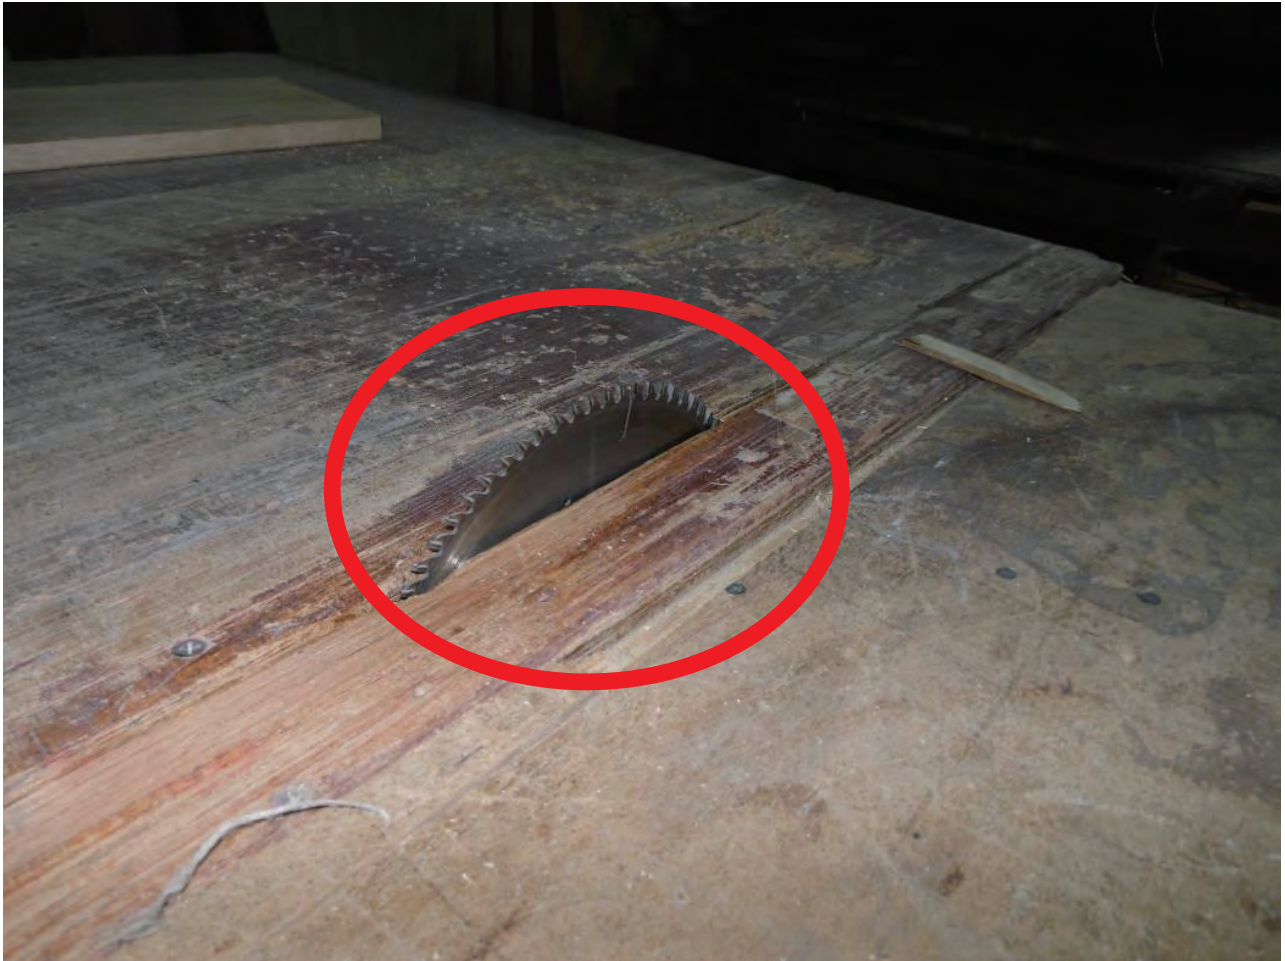
改善前
Bago Gawin ang Pagbabago

說明：對於金屬、塑膠等加工用之圓盤鋸應設置鋸齒接觸預防裝置。
(職業安全衛生設施規則第61條)

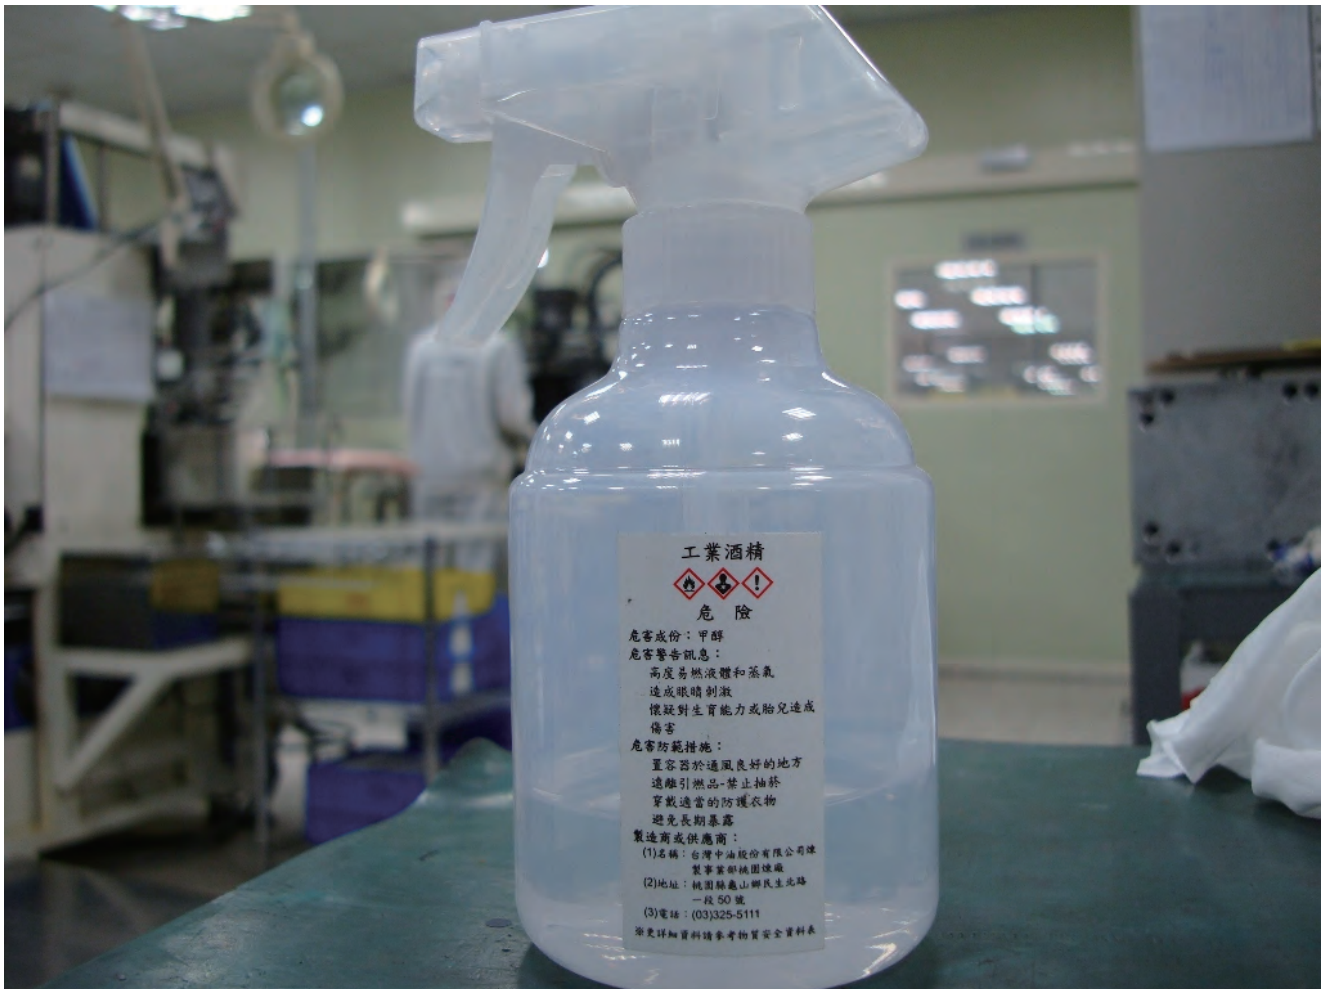
說明：對裝有危害性化學品之容器，應依規定之分類及危害圖式，所用文字以中文為主，必要時並輔以作業勞工所能瞭解之外文。（危害性化學品標示及通識規則第5條）

Paliwanag: Ang mga lalagyan ng chemical na may panganib ay dapat lagyan ng pagpapaliwanag alinsunod sa regulasyon sa pag-uuri at panganib. Sa wikang Intsik ang mga sulat na ito at kung kinakailangan, dapat isulat sa banyagang wika na maiintindihan ng manggagawa. (Hazardous Chemicals and General Regulations Art. 5)

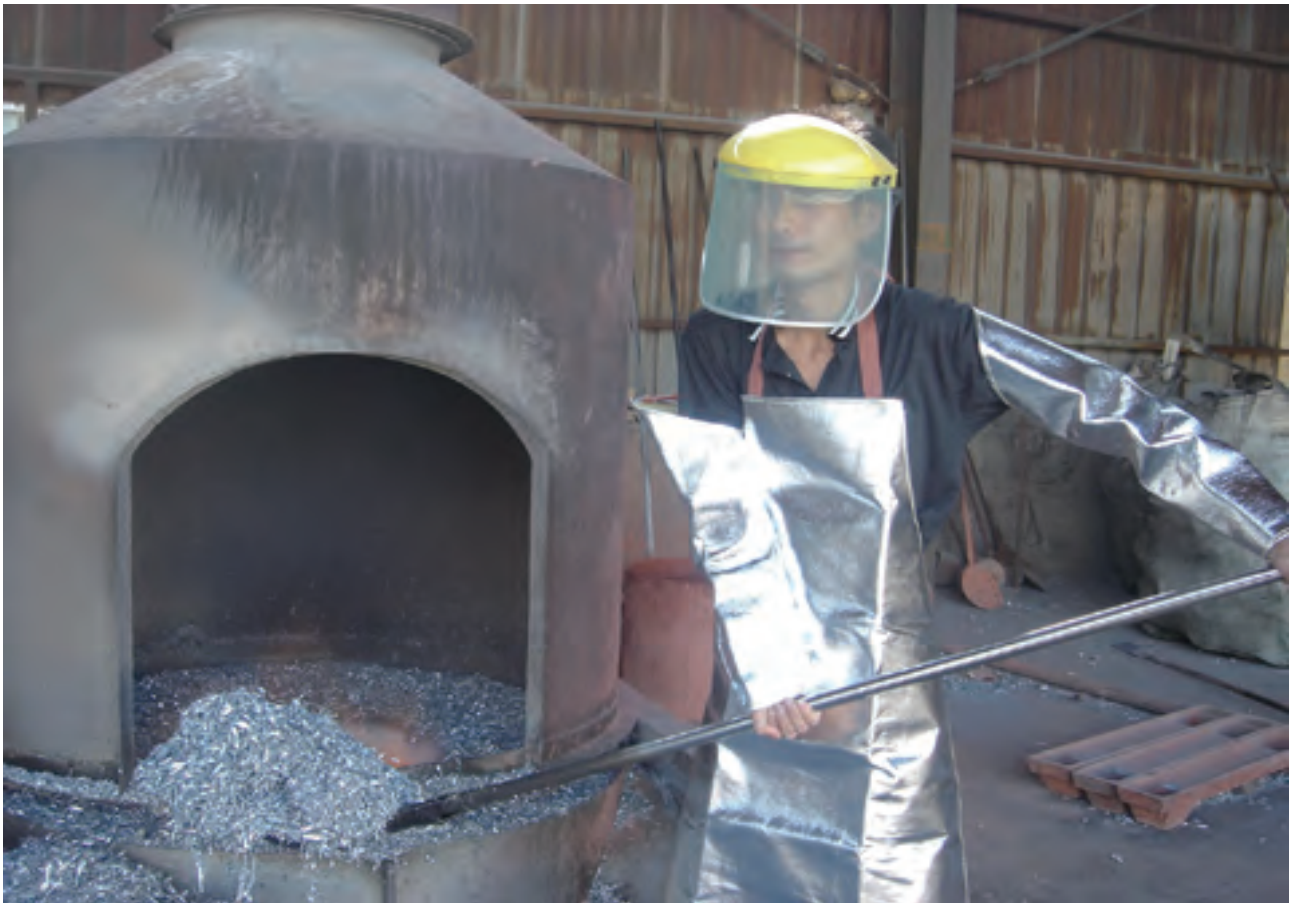
說明：鋁湯作業（高溫作業）人員應穿著防護器具。
（職業安全衛生設施規則第285條）

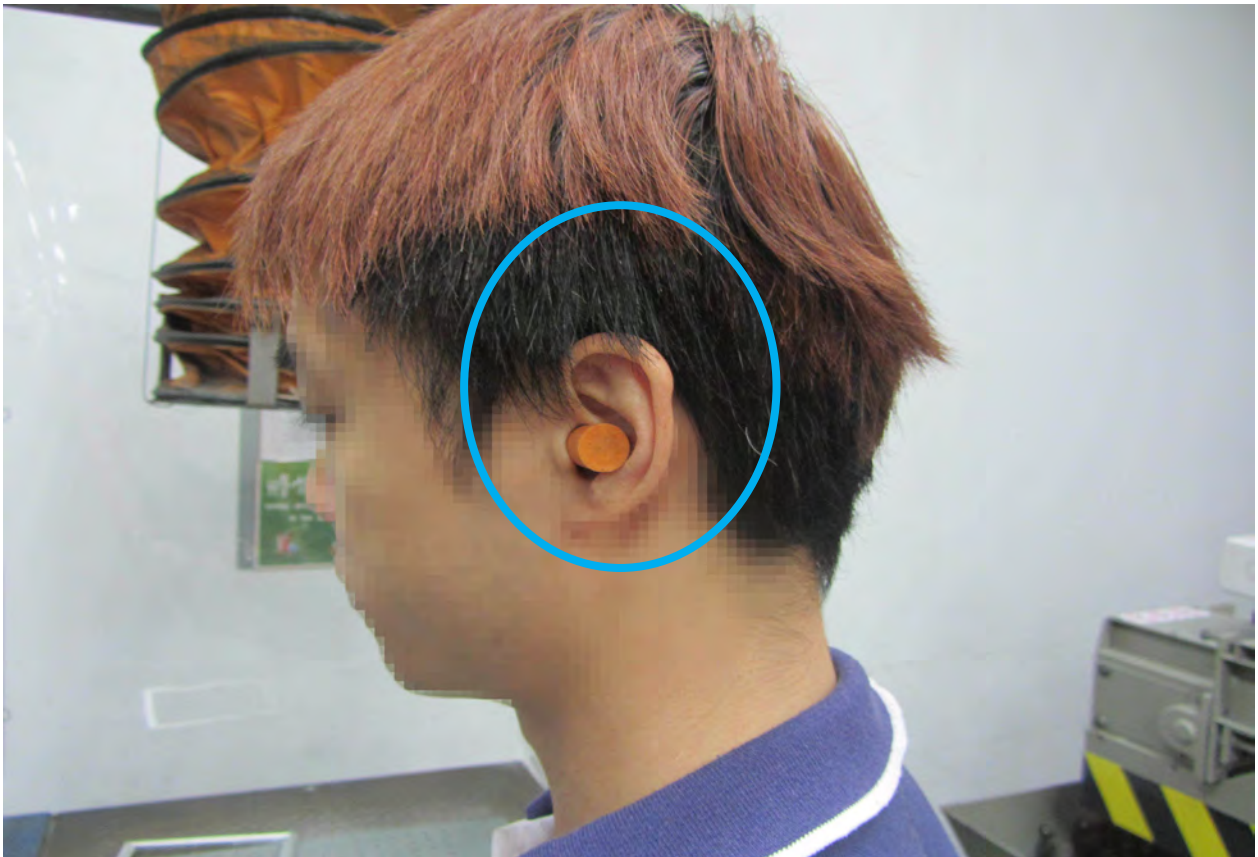
說明：噪音作業場所應使勞工佩戴耳塞、耳罩等防護具。
(職業安全衛生設施規則第283條)

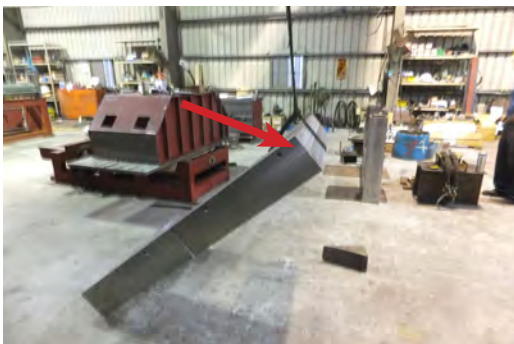
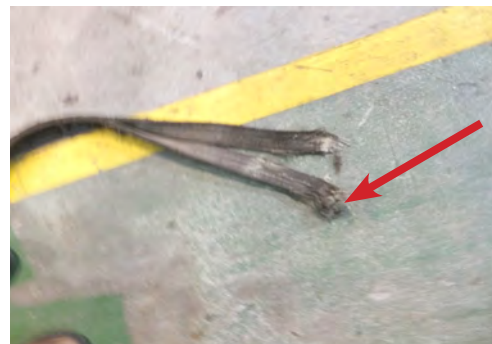
104 年 10 月 22 日 9 時許，勞工○○使用固定式起重機從事模具的搬運作業，作業時因使用的吊繩未具足夠強度，致吊運過程中（擬將傾斜的模具平放地面時）該吊繩發生斷裂而模具瞬時倒塌，造成受傷者遭倒塌之模具壓傷左大腿，經通知救護車送至林口長庚醫院住院治療。

說明：吊索斷裂，未具足夠強度，致吊掛物倒塌。

Dapat may sapat na tibay at lakas ang ginagamit na pangsabit (lubid o tali), basket o iba pang gamit sa paglulan nito. (Patakaran sa Kaligtasan at Kalusugan ng mga Manggagawa sa Trabaho Art.092 No. 2-3)
