## 新北市政府勞動檢查處職災實錄

<<主題：未採取預防水溝側牆損壞之保護措施，致勞工遭壓擊致死>>

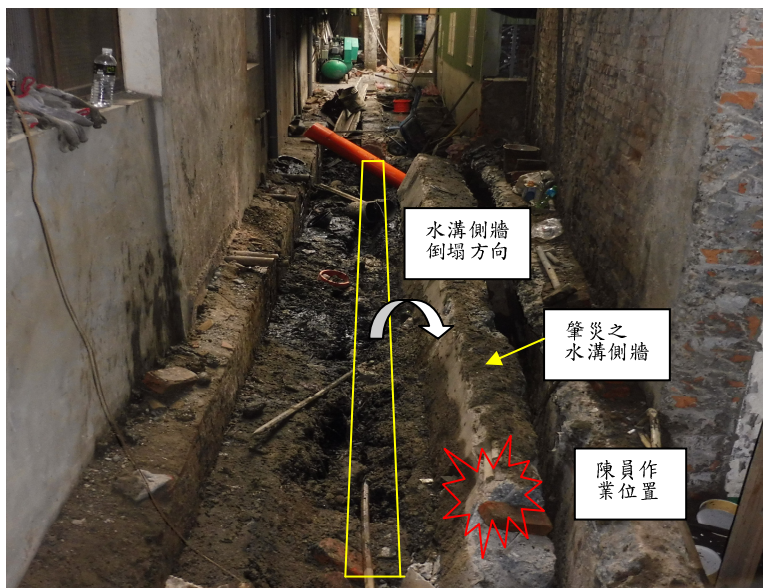
107年3月2日上午10時許，勞工陳○○（男性，63歲）於新北市新莊區某污水管道工程之後巷水溝側牆旁，以人工露天開挖方式從事污水管理設安裝作業時，因該側牆未採取預防損壞之保護措施，且陳員未佩戴安全帽，致陳員作業時遭倒塌側牆壓擊，經緊急送往板橋亞東醫院急救，仍於當日下午4時許不治死亡。

說明：現場模擬照片

從事露天開挖作業前，應採取防止水溝側牆損壞之保護措施，並使作業勞工正確佩戴安全帽，以避免意外發生。

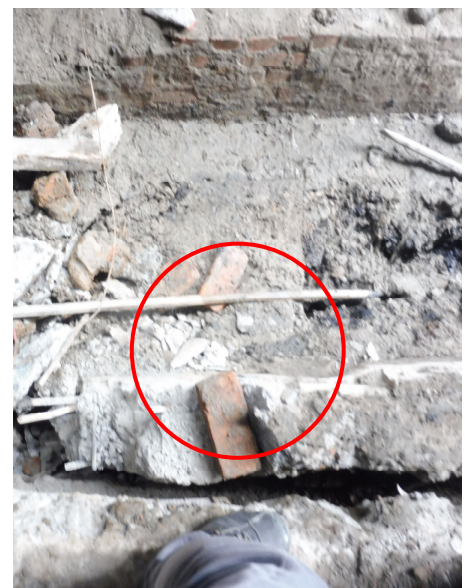
說明：紅圈為陳員作業位置
