臨時性作業職災案例探討

新北市政府勞動檢查處

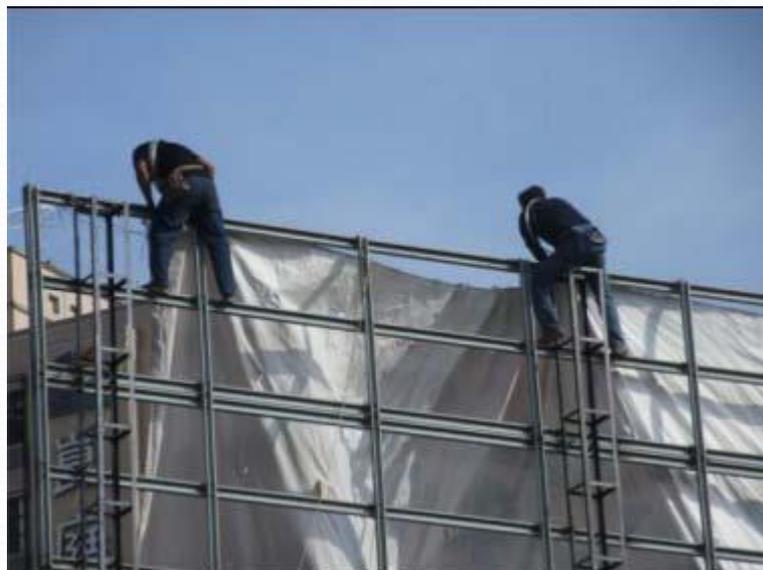
- 高雄郭姓勞工父子，於高雄市前金區中華五福圓環東南角從事廣告帆布張掛作業，父子未穿戴安全帽及安全帶，疑似由現場大樓頂樓攀爬鐵架至上方調整帆布，因強風吹動帆布打中兩人，且該兩人又未佩戴安全帽及安全帶，不慎自5樓高空墜地警消趕到，兩人均已明顯死亡，無法救護。

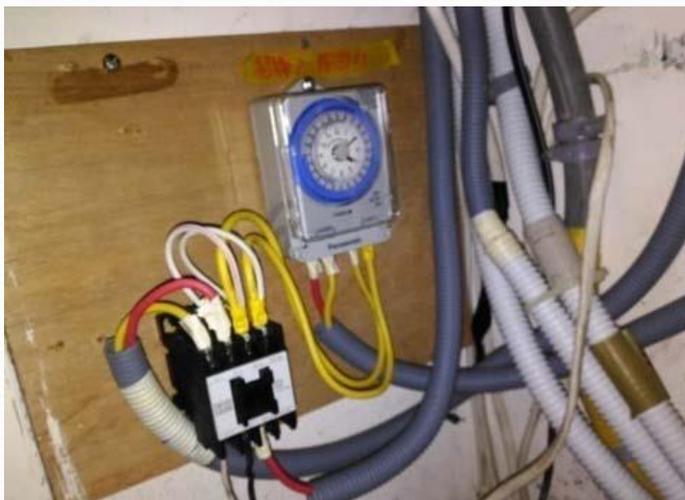
未關閉廣告專用電源

- ○○工程行勞工劉○○(罹災者)與雇主廖○○於台北市中正區濟南路使用拉梯(移動梯)進行廣告招牌版面拆卸作業，當時兩人(皆未使用安全帽及安全帶)一人一邊於高度約4.5米處進行作業，惟罹災者劉員於該作業中疑似感電，又無佩戴個人防護具，不慎從高處墜落，當場死亡。

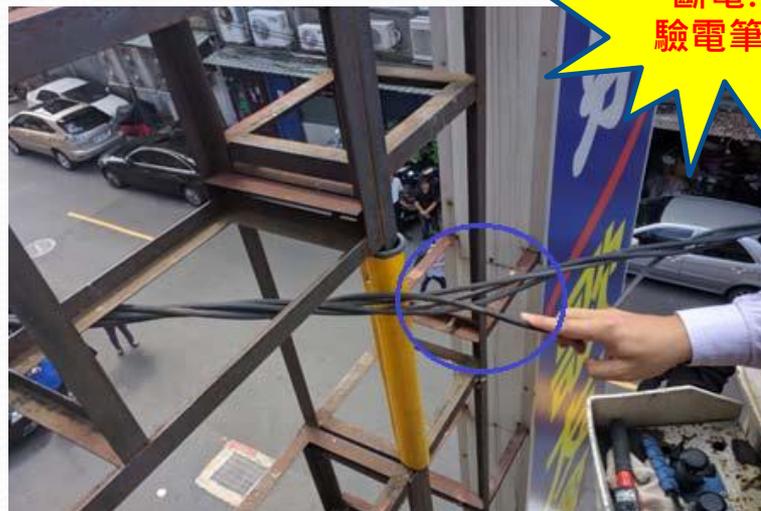
斷電!?
驗電筆!?

電線絕緣表面破損

- 勞工李○與魏○2人，於臺北市士林區進行廣告招牌檢修作業，當時罹災者將移動梯架在小貨車後車斗上並站立於離地高度約3米處，欲維修直立式招牌邊框鋁條時，不料遭受到感電，當場失去意識並趴在橫立式招牌上，當時魏員發現罹災者一手握住該招牌邊框鋁條不放，便立即利用繩子欲將其分離，仍無法分開罹災者，通知台電2位巡修班工作人員抵達現場，第一時間先進行斷電處理並告知消防人員已完成斷電，隨後送醫院急救宣告不治。

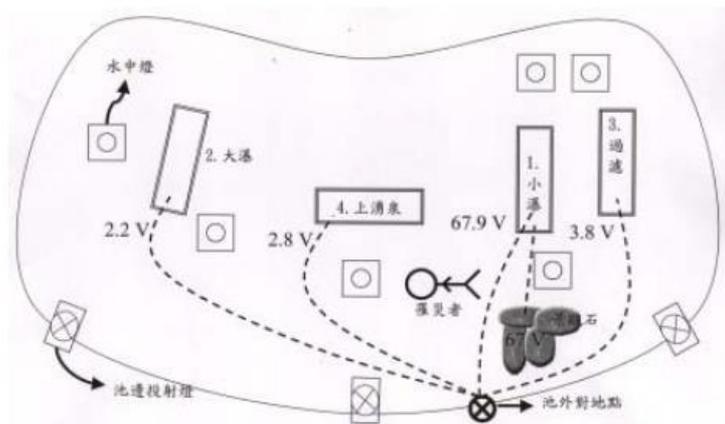
災害現場示意圖

- ○○管理顧問股份有限公司承攬○○社區環境清潔等綜合管理業務。○○年7月6日起由總幹事李○○帶領工作人員進行噴水池清潔作業。7日下午清潔結束後開始儲水，8日上午起則由社區機電人員王○○開啟馬達，測試噴水池狀況，下午17時下班時停止；9日上午噴水池繼續運轉，總幹事李○○、罹災者何○○及古○○清潔員則進行社區清潔工作。下午15時許，李○○及另一人共同進行社區步道清潔作業，罹災者獨自於噴泉旁平台上進行清掃落葉，並用網子撈取池內落葉。約15時10分許，古○○轉身呼叫罹災者，因未見回應而起身查看，始發現罹災者仰躺水中。隨即呼叫李○○一起將罹災者救上岸（古與李君於談話紀錄皆稱跳入池中施救時有感覺腳部麻麻的），並經急救後不治。經檢查後發現噴水池池深約25-30公分，在以落水處岸邊及造景石為基準測量與馬達之電位發現，沈水馬達#1（小瀑布）對岸邊平台及造景石電位分別為67.9及67伏特，顯見已有漏電現象。

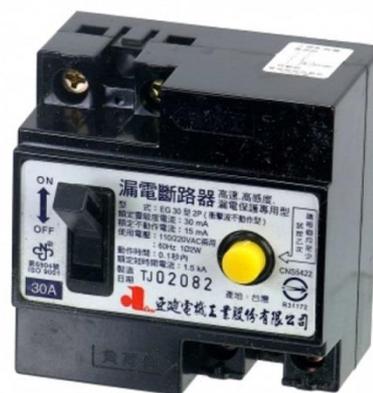
沈水馬達等用電設備之分
電路應加裝漏電斷路器

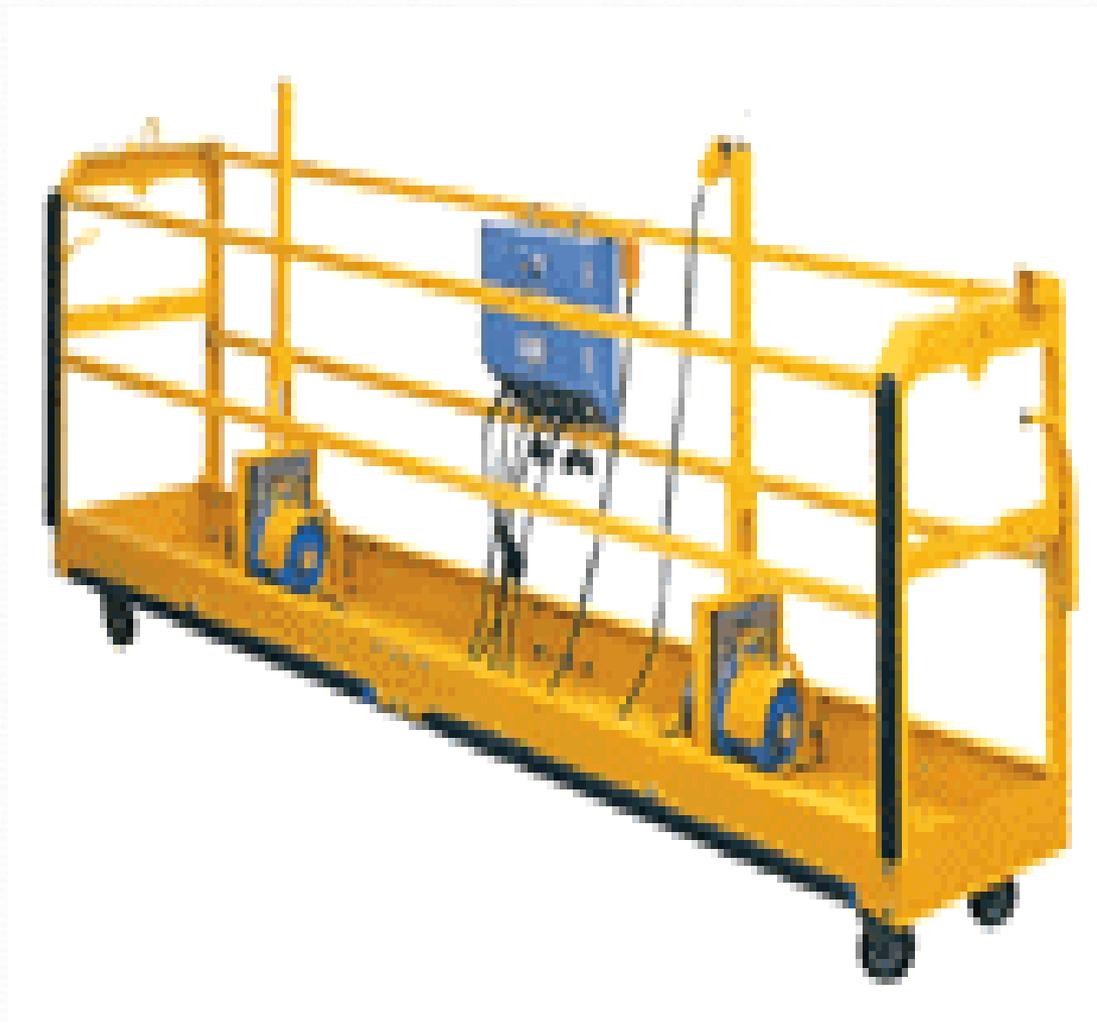
- **定義：**指由懸吊式施工架、升降裝置、支撐裝置、工作台及其附屬裝置所構成，專供勞工升降施工之設備。
- **管理容量：**載人用吊籠(起升則2、安檢則3)
- **積載荷重：**
 - 無吊臂：構造及材質，於工作台上乘載人員或荷物所能承受之最大荷重。
 - 具吊臂：構造及材質、最小傾斜角於工作台乘載人員或荷物之最大荷重。
- **類型：**
 - 吊臂俯仰型(軌道式及無軌道式)
 - 吊臂固定型
 - 單軌型
 - 工作台型
 - 椅型

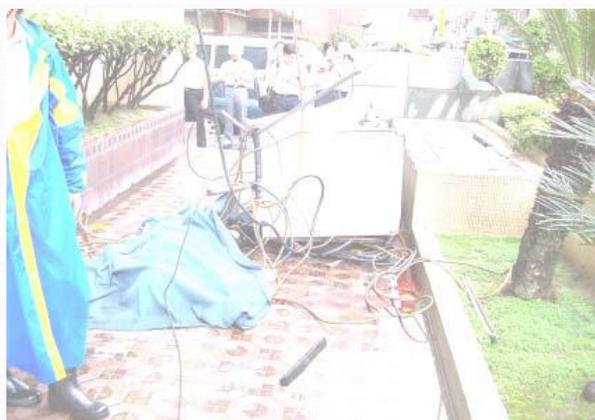
災害現場

- ○○有限公司所有並管理之○○商業大樓7樓承租者○○旅行社員工於○○年8月20日反應大樓7樓外牆有漏水現象，當日友邦有限公司勞工王○進行內牆查漏發現並非內部問題，遂決定擇日進行外牆查漏。8月23日適逢颱風侵台前夕，勞工王○提早於早上7時許上班，請求另一名具有吊籠操作人員合格證照之勞工陳○（為清潔組員工，負責大樓清潔事宜），進行大樓外牆查漏作業，兩人使用大樓樓頂(14樓)之常設型伸臂軌道式吊籠，於工作台向上捲揚至樓頂時，過捲預防裝置(極限開關)失效，致使吊籠之伸臂端、鋼索及工作台三者扭碰，鋼索瞬間斷裂，工作台由樓頂墜落；王○、陳○因未設置救命索並佩掛安全帶及安全帽，故亦隨之墜落。勞工王○墜落至地面於7時55分左右當場死亡；另一名勞工陳○經送醫後亦不治身亡。

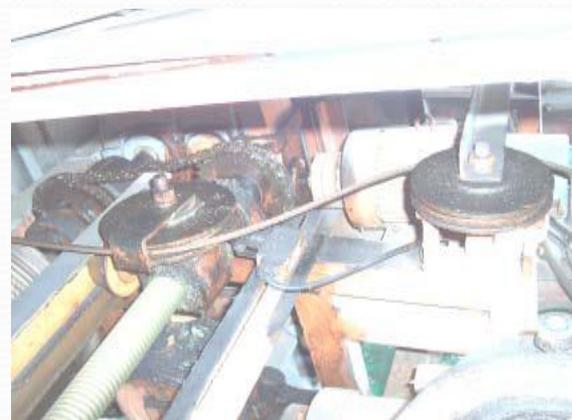
吊籠吊運車內部過捲預防裝置已失效

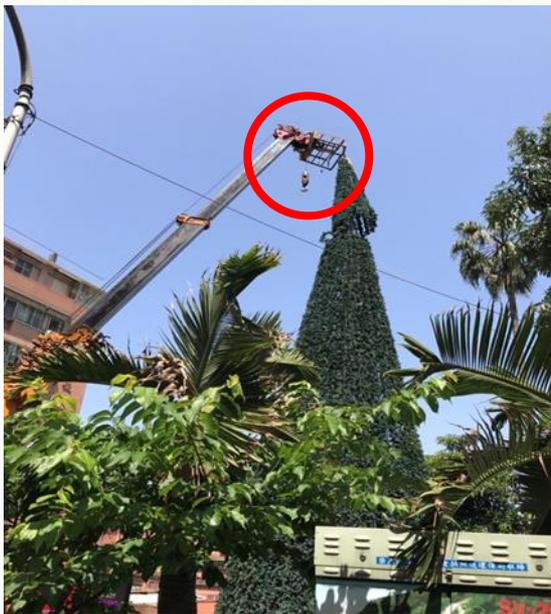
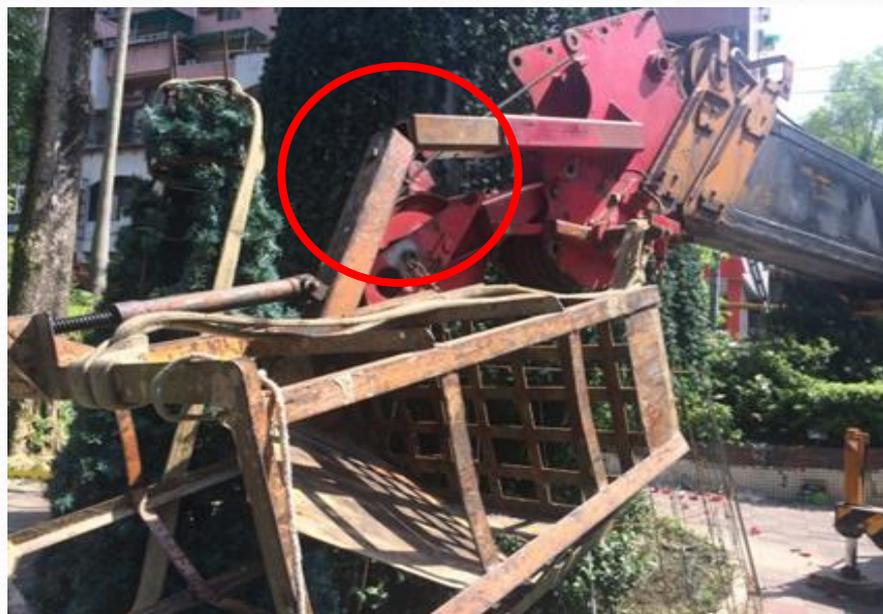
- 107年3月23日上午11時15分，○○公司所僱勞工黃○○於新店區玫瑰路53巷口旁之城中公園搭乘移動式起重機附掛之搭乘設備（下稱搭乘設備），從事聖誕樹拆除作業，拆除時將聖誕樹上層以繩索固定於搭乘設備前方欲將其吊運至地面，過程中因搭乘設備連動桿不堪負荷斷裂致該搭乘設備傾倒，且黃員亦未使用安全帶等防墜措施，造成黃員墜落地面（墜落高度約15公尺），經緊急通報消防局送往新店慈濟醫院急救，惟仍傷重不治死亡。
